熊本県芦北町および津奈木町で発生した 令和 2 年 7 月豪雨災害について

FLOOD AND SEDIMENT DISASTERS IN ASHIKITA AND TSUNAGI
TOWN, KUMAMOTO PREFECTURE IN 2020

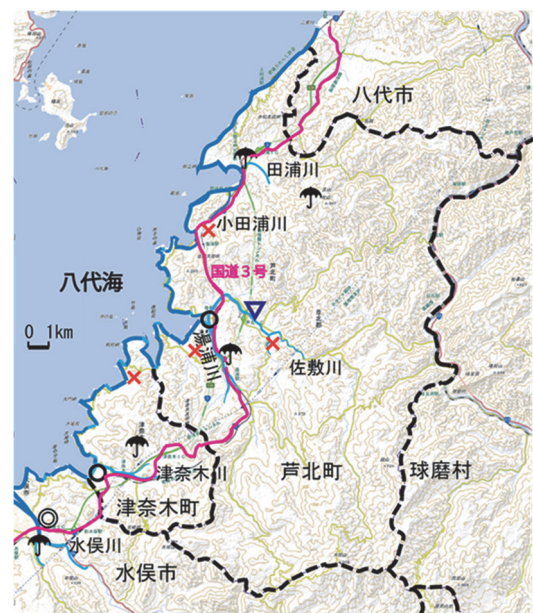
図-1 熊本県芦北町, 津奈木町, 水俣市における雨量(△)および河川水位(▽)観測点の位置と, 主な土砂災害発生地点(x)(国土地理院地図に加筆)

芦北町, 津奈木町における雨量および河川水位の観測点の位置を図-1 に示す。またそれらの観測結

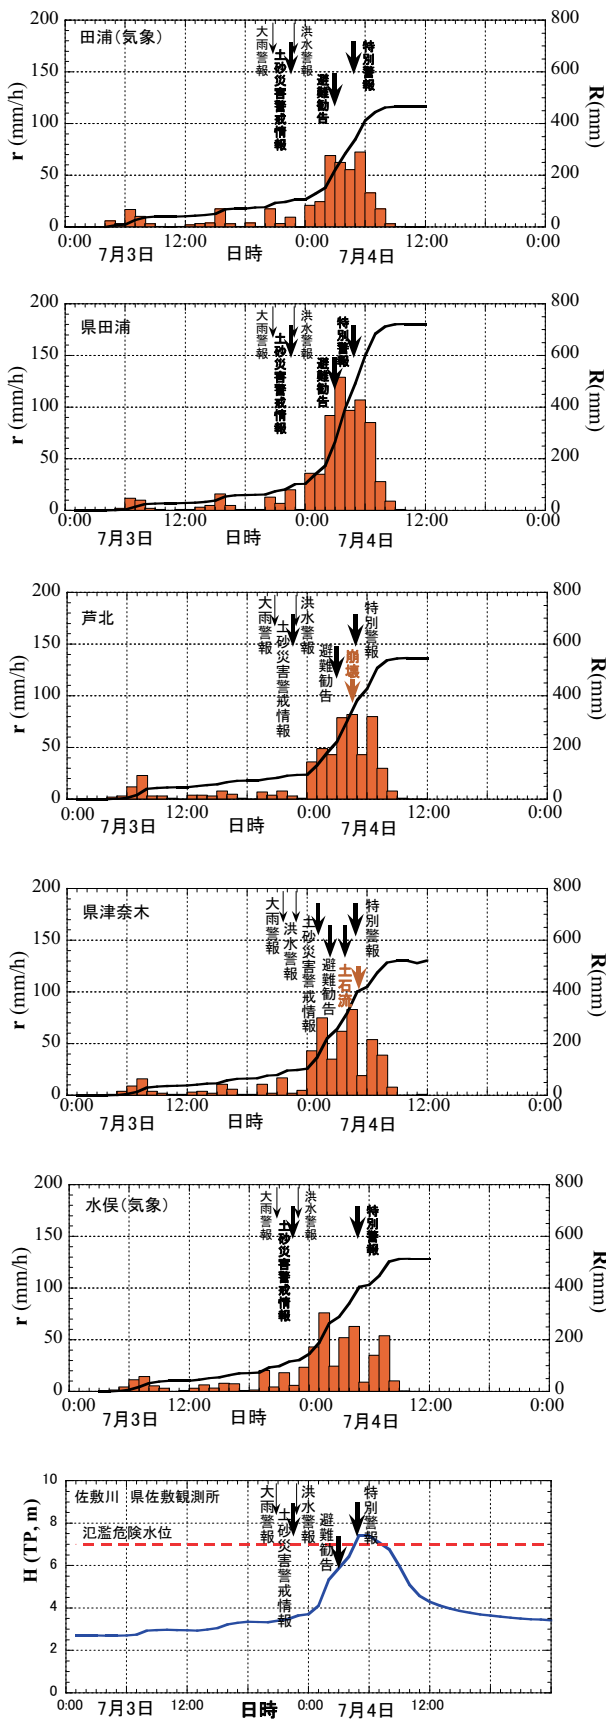
図-2 2020年7月3日～4日に熊本県佐敷町，津奈木町などで発生した降雨・河川水位の時間的な変化

果を図-2に示している^{9,10}。ここに r は時間雨量， R は降り始めからの連続雨量， H は河川水位である。同図には比較のため水俣市での観測雨量も示した。

雨は7月3日4時頃から降り始めた。3日中は、いずれの観測所も10mm/h前後の「やや強い雨」の状態が継続した。しかし4日0時以降になると急激に強度を増大させ、4時ごろ最大時間雨量70mm/h～80mm/hの「非常に激しい雨」となった。気象庁は芦北町には7月3日20時49分、津奈木町には21時39分に大雨警報(土砂災害)を発表した。また気象庁は芦北町には7月3日22時40分、津奈木町には4日1時00分に土砂災害警戒情報を発表した。さらに4日4時50分には大雨特別警報を発表した。しかしながら4日6時以降になると降雨は減衰し始め10時以降には無降雨となった。いずれの観測所も降雨継続時間が30時間にも及び、連続総雨量は約500mmに達した。

このような降雨に対して、例えば芦北町中心部を流れる佐敷川は7月4日1時頃から急激に水位が増加し4時半ごろ危険水位を突破した。

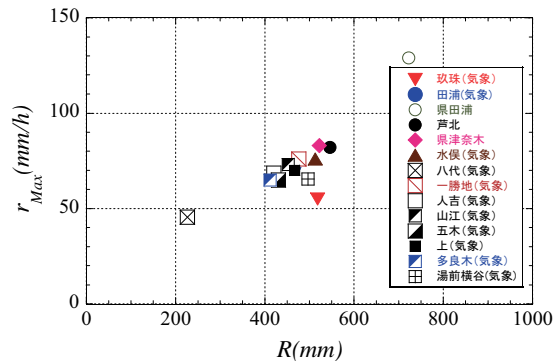
図-3は各観測所における連続総雨量 R と最大時間雨量 r_{Max} との関係を示したものである¹¹。同図には比較のため球磨川流域および筑後川流域の観測結果も示した。球磨川下流の八代(気象)、芦北町の県田浦、筑後川上流の玖珠(気象)の3観測所を除くと、いずれもほぼ同じ規模の雨量であった。しかしながら芦北・津奈木町エリアでは平均 $r_{Max}=78\text{mm/h}$ ， $R=511\text{mm}$ であり、球磨川流域の降雨(平均 $r_{Max}=69\text{mm/h}$ ， $R=451\text{mm}$)を若干上回った。

図-3 2020年7月3日～4日に熊本県南部で発生した豪雨の連続総雨量 R と最大時間雨量 r_{Max}

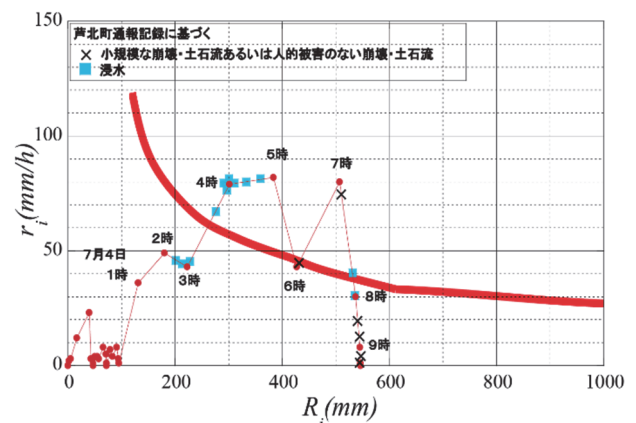
図-4 2020年7月3日～4日における各時刻 i の時間雨量と連続雨量との関係(芦北町)

図-2の降雨記録から各時刻 i の降雨状況 (連続雨量 R_i ，時間雨量 r_i) を示したものが図-4である。同図(a)には，災害当日の7月4日に住民から役場に寄せられた被害通報記録に基づき，浸水と土砂災害

の発生のタイミングも示している。また図中の曲線は災害発生・不発生の限界曲線であり，次章で説明する。

一方，図-4(b)は，降雨状況 (R_i, r_i) の中で土砂災害の発生を県の資料に基づいてプロットしている。

住民からの被害通報は実際の災害発生時間より遅れる傾向がある。また，発生した災害を全て網羅しているわけではない。このような精度的な問題はあがあるが，図-4から，浸水は4日2時過ぎから5時前までに多く発生し，土砂災害は4日4時半以降に発生している。すなわち浸水が土砂災害に先行して発生したことが分かる。

(a) 芦北町役場への通報記録に基づく

(b) 県砂防課資料に基づく

図-4, 5については、豪雨災害の発生・不発生の限界曲線も合わせて示すことで、状況の変化をより深く理解することができる。

この限界曲線と降雨状況 (R_i, r_i) 図を結合した図-4, 5について以下に考察する。

図-4, 5において降雨状況 (R_i, r_i) が災害の発生・不発生の限界曲線に接近するにつれ、まず浸水が発生し始める。まれに軽微な土砂崩壊が発生する場合もある。一度、限界曲線に達するかあるいはそれを越えると、その後は降雨強度の大小に無関係に様々な規模の土砂災害が発生した。

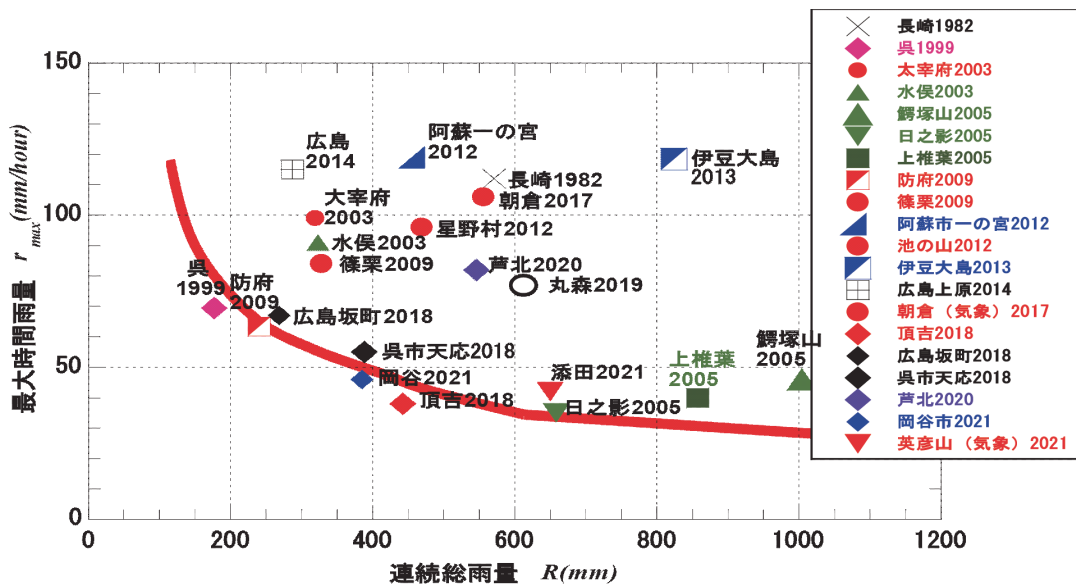
そこで、まず、豪雨に伴い発生した過去の甚大な土砂災害や軽微な崩壊などを対象として、それらを引き起こした豪雨の最大時間雨量と連続総雨量の関係を図-6に示した¹⁾。ここに、対象の災害は、熊本県南部に限定するとプロット数が極端に少なくなるので、西日本を中心に広く採用した。

次に、この図から、災害の発生と不発生の領域を分ける限界曲線を図中の曲線のように仮定した。

図-6 過去の激甚な土砂災害および軽微な土砂災害を引き起こした豪雨の最大時間雨量と連続総雨量との関係

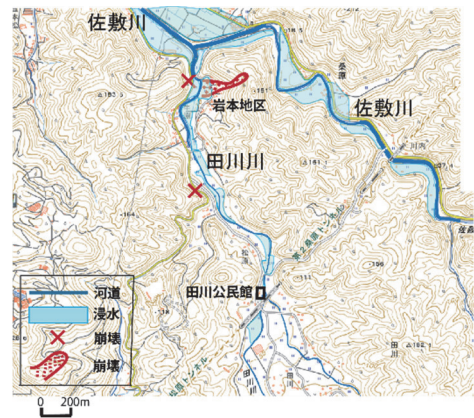
図-10 芦北町田川岩本地区における土砂崩壊の発生と、周辺の河川氾濫の状況(×印は人的被害がなかった土砂崩れ)(国土地理院地図に加筆)

図-10は芦北町田川における土砂災害の発生した箇所と周辺の浸水状況を示している。浸水は熊本県の資料、土砂災害の発生は田川行政区長の資料¹⁵⁾に基づくものである。この地域では、死者3名の人的被害を引き起こした岩本地区の土砂崩壊と、人的被害のなかった県道沿いの土砂崩壊2件が発生した。また佐敷川に合流する田川川に沿って合流点から田川公民館付近まで浸水が発生した。

和2年7月4日3時過ぎ、牛淵地区県道宮崎芦北線を走行中の軽自動車が生土崩れに巻き込まれた。その後、岩本地区で土砂崩壊が発生し、住宅3棟を直撃した。その発生時間は同日4時頃と言われている。4時34分ごろ田川公民館付近で田川川が既に氾濫していた。5時46分ごろ県道が生土崩れで不通となった。

この地域では、土砂災害に対して安全とみなされた田川公民館が避難所として開設されていたが、4時半頃には田川公民館周辺は既に浸水していた。岩本地区の土砂崩壊と同時期かそれ以前に周辺が既に浸水していた可能性もあり、避難は容易ではなかったと推察される。
