関門層群分布域における切土法面地すべり性崩壊に関するスレーキングおよび強度特性

SLAKING AND STRENGTH CHARACTERISTICS OF LANDSLIDE-LIKE FAILURE OF CUT SLOPE IN THE KANMON-GROUP DISTRIBUTION AREA

小坂 駿斗¹・鈴木 素之¹・居石 和昭²・逢坂 勇輝¹

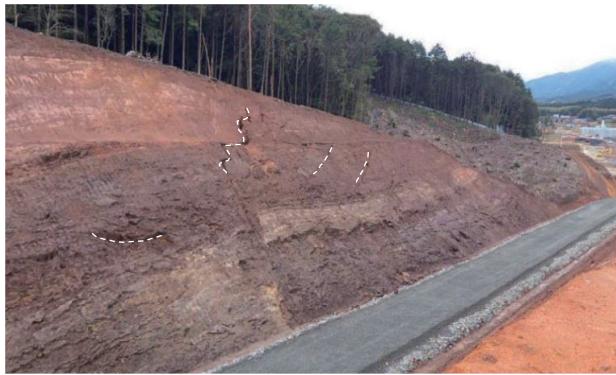
写真-1 切土法面に発生したクラック（白の破線）の状況

本研究では, 豊田俵山道路建設予定地の下関市豊田町金道地区で試験切土を計画して, 各種試験および探査を進めてきたところ, 2021 年 3 月 5 日に同地区から南西に 300m 程度離れた八道地区で暫定施工された切土法面においてクラックが確認された。なお, 同日の朝方に, 少量の降雨が確認されており, 何らかの影響を与えた可能性がある。クラックの状況を写真-1, 写真-2 に示す。写真-2 から分かるように, クラック面に広範囲にわたる黒色薄層土が厚さ 1mm 程度で分布していることが確認できた。以上のことから, 関門層群分布域にしばしばみられる切土からある時間経過後の応力解放による斜面崩壊にお

いて、黒色薄層土が切土に伴う応力解放によって層理面で開口し、その状態で水が浸入して斜面崩壊に至ったものと考えられる。

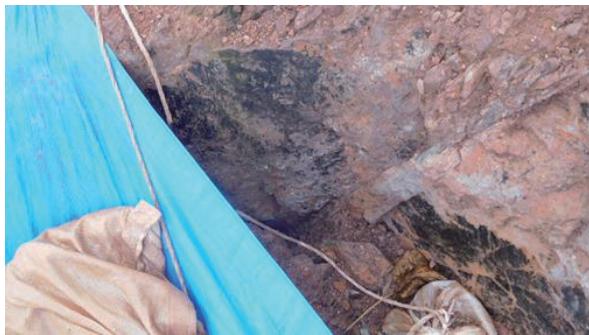
写真-2 クラック面にみられた光沢質黒色薄層土

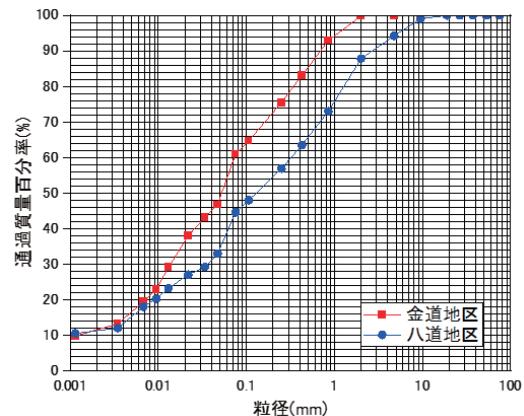
図-1 粒径加積曲線

物理試験結果の一覧を表-1に、粒径加積曲線を図-1に示す。採取試料の土質分類としては八道地区が細粒分質砂、金道地区がシルト（高液性限界）となつた。

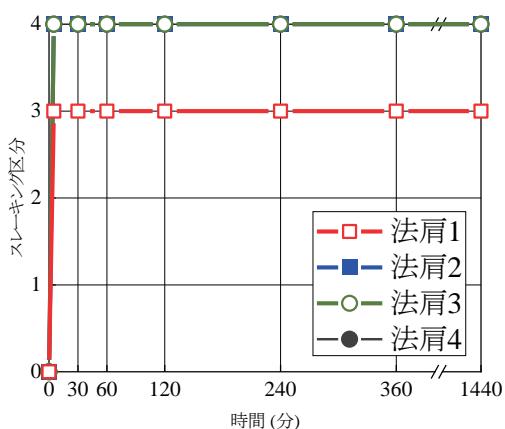
図-3 金道地区法肩でのスレーキング区分の経時間変化

水浸後 24 時間経過した時の結果として、金道地区法肩および法尻のケースを図-3、図-4 に、八道地区三軸試験供試体のケースを図-5、図-6 に示す。

ここで八道地区の各供試体に対して端材には試料①～③、三軸圧縮試験後供試体には試料④～⑥と付した。八道地区では水浸直後からスレーキング指数 1 を示すことが確認でき、24 時間経過時までにスレーキング指数 1～2 を示した。それに対して、金道地区は法肩がスレーキング指数 3～4、法尻がスレーキング指数 1～3 を示し、金道地区の方がスレーキング性の高い試料といえる。また、八道地区では水浸後に試料①、②、③、⑥はクラックが発達したことに対して、試料④、⑤は供試体の外側から細粒化が進行するような変化がみられた。続いて、八道地区的試料に対して実施した繰返しスレーキング試験結果

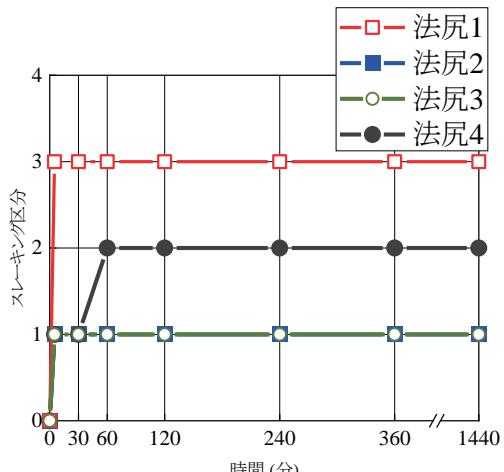
図-4 金道地区法尻でのスレーキング区分の経時間変化

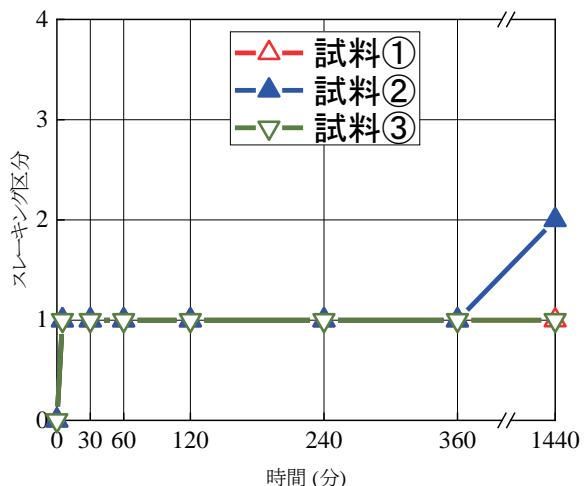
図-5 八道地区の三軸圧縮試験供試体端材のスレーキング区分の経時間変化

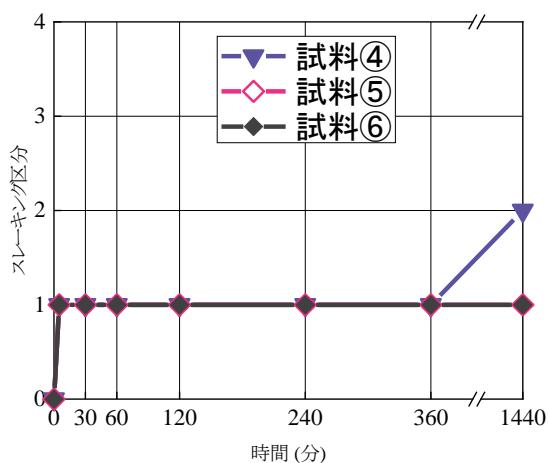
図-6 八道地区の三軸圧縮試験後供試体のスレーキング区分の経時間変化

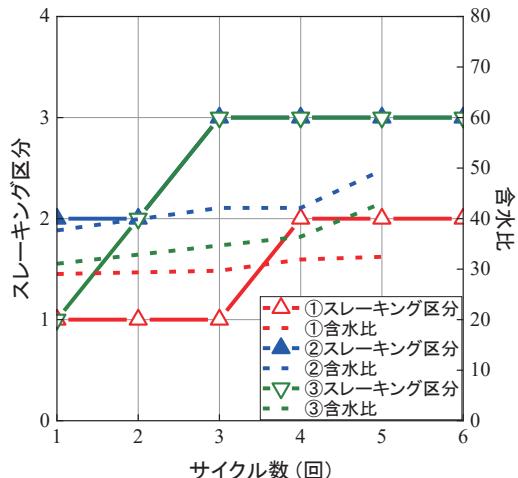
図-7 三軸供試体端材の繰返しスレーキング区分と含水比の関係

を図-7、図-8に示す。本試験では水浸→炉乾燥のサイクルを6回繰り返した。両図から、いずれの試料もスレーキング区分が1~2段階高くなったことがわかる。各水浸後の含水比はスレーキング区分と関係するが、スレーキング区分が2となった試料①の含水比はサイクル数に応じた含水比の増加度合いはわずかであったのに対して、スレーキング区分が4となった。試料④は含水比の増加度合いは高かった。また、スレーキング区分が3程度を示しあらわると、含水比の増加度合いが高くなっている。これは、スレーキングの進行によって試料の断片化・細粒化が進んだことにより、水に触れる面積が多くなり、吸水率が上がったためと考えられる。

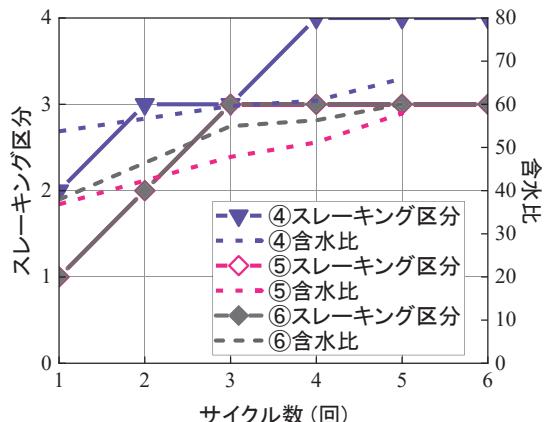
図-8 三軸試験後供試体の繰返しスレーキング区分と含水比の関係

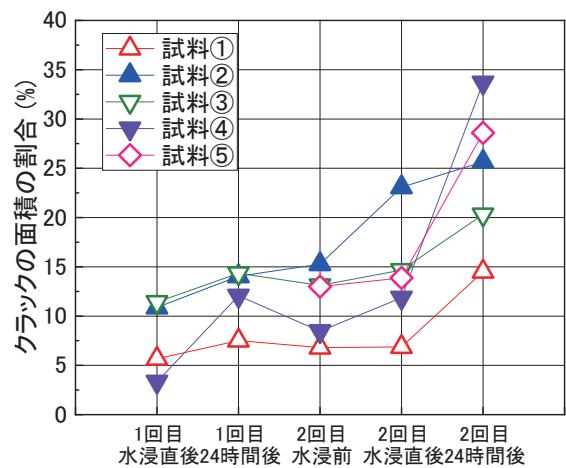
図-9 乾湿サイクルとクラック面積の関係

次に、八道地区の試料に対する繰返しスレーキング写真の画像解析で得られた結果を示す。図-9に乾湿サイクルとクラック面積の関係を示す。本研究では、スレーキングの度合いを視覚的な定量評価ではなく、数値的な定量評価できるよう画像解析を行っている。繰返しスレーキング時に撮影した画像に対して写真編集ソフトウェアImageJを用いて、二値化

処理を施し、クラックが黒く表示されるようにし、クラック面積を数値化した。画像解析の手順を以下に示す。なお、この画像解析の精度は3264 pixel×2448 pixelである。

- ①画像を読み込み、容器の直径を基準に写真のスケールを決定する。
- ②ビーカーに反射した供試体の部分をトリミングし、供試体部分のみを残す。
- ③RGBで構成されている画像を8-bitで表示することによりグレーカラーで表示する。
- ④グレーカラーにしたものを作成する。二値化する際には元の写真と見比べながらクラックが黒く表示される閾値を設定する。
- ⑤二値化処理を行った画像についてはクラックの面積、色付きの画像については粒径の大きさを測定する。

画像解析から、水浸後にクラックが全体的に発生している状況を確認することができた。このクラックは黒色薄層土に沿って発生しているものではなく、乾燥と湿潤による収縮と膨張が原因である可能性が高い。また、繰返しスレーキングを行う際に試料が徐々に細粒化していく様子も確認できた。また、図より、クラックの面積割合はサイクル数を増やすごとに増加する傾向にあることが分かった。2回目の水浸前でクラックの面積割合が減少している試料がみられるが、この原因の一つとして乾燥収縮の影響が考えられる。

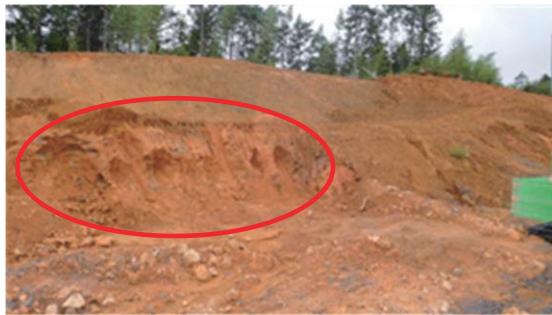
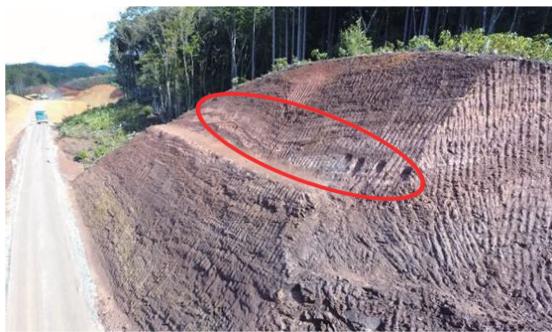
乱試料を採取した。採取地点を写真-3、写真-4に示す。不搅乱試料の採取方法としては、土質がシルト～細粒分質砂であったため、ネイルサンプリング法⁶⁾を採用した。サンプリング後、冷凍庫で凍結させた。凍結後、融解する前にネイルを抜き取り、再び凍結させた。サンプルの成形は、液化窒素で試料の融解を防ぎつつ、直径7.5cm、直径5cmの順にコアビットで削り出した。その後、試料の端部を処理し、直径5cm、高さ10cmの供試体に成形した。なお、金道地区では、強度異方性を調べるために、不搅乱試料を地盤に対して鉛直、水平の両方向から採取した。

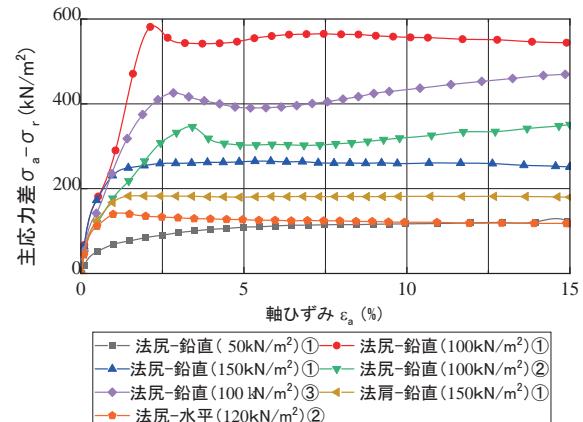
図-10 金道地区試料の主応力差と軸ひずみの関係

図-10、図-11に金道および八道地区の三軸圧縮試験から得られた主応力差 $(\sigma_a - \sigma_r)$ 、軸ひずみ ε_a 関係を示す。また、図-12に金道地区および八道地区で採取した試料各供試体のピーク強度と乾燥密度 ρ_d の関係を示す。

図-10, 図-11 より, (1) 軸ひずみ ε_a が 3%までに主応力差の最大値 $(\sigma_a - \sigma_r)_{\max}$ (ピーク強度と呼ぶ)を迎える, (2) ε_a の増加とともに $(\sigma_a - \sigma_r)$ が単調に増加する 2 つのパターンがみられた. また, 図-12 より, 乾燥密度が高い方がピーク強度が高くなる傾向にあることがわかった. さらに, 法尻および法肩の鉛直供試体のピーク強度を比較すると, 法尻の方が法肩よりも高くなる傾向にあることが分かった.

金道地区試料の試験では, (a) たすき状の鋭角なせん断破壊, (b) 供試体がたる型に膨らむようなせん断破壊, (c) たすき状の鈍角なせん断破壊の 3 種類の破壊モードが識別された. 前述のパターン (1) の応力-ひずみ曲線はいずれも (a) の破壊モードとなった. これに対して, パターン (2) の応力-ひずみ曲線は (b), (c) のどちらかの破壊モードになった. これより, 破壊モードと応力-ひずみ曲線には相関があるとみられる.

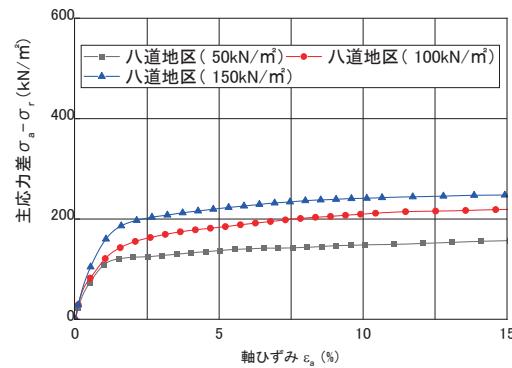
図-11 八道地区試料の主応力差と軸ひずみの関係

八道地区試料では, 金道地区と比較して, 乾燥密度は高い値を示したが, ピーク強度は 200 kN/m^2 前後と低い値を示した. また, その破壊モードは, 全てのケースで (b) 供試体がたる型に膨らむせん断破壊を示した. さらに, 八道と金道両地区で, 同じ破壊モードであれば近いピーク強度を示した. 以上をまとめると, 同じ閑門層群でも, 地点によって破壊モードの種類に違いがみられた. 八道地区よりも, 金道地区の方が破壊モードが多岐に渡った.

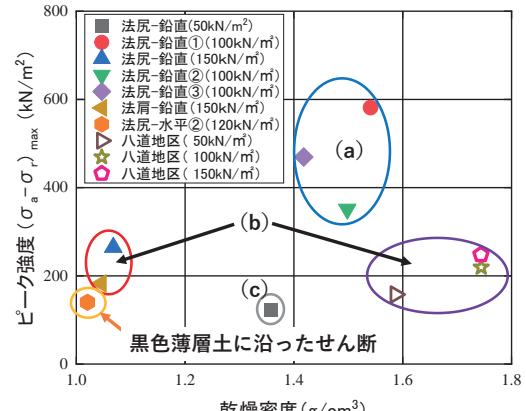
図-12 金道地区試料のピーク強度と乾燥密度の関係

また, (a) たすき状の鋭角なせん断破壊, (b) 供試体がたる型に膨らむようなせん断破壊, (c) たすき状の鈍角なせん断破壊の順でピーク強度が高いことがわかった. さらに, 乾燥密度 $\rho_d=1.40 \text{ g/cm}^3$ を上回る破壊モードは (a) の破壊モードのみであるのに対し, $\rho_d=1.40 \text{ g/cm}^3$ を下回るときの破壊モードは (b), (c) のどちらかの破壊モードになった. これより, $\rho_d=1.40 \text{ g/cm}^3$ を境として破壊モードが変化する傾向がみられた. ただし, 法尻-水平 (120 kN/m^2) ②のみが (a) の破壊モードでありながら, ピーク強度は 140.1 kN/m^2 低く, 乾燥密度は 1.40 g/cm^3 よりも小さかった. (a) たすき状の鋭角なせん断破壊は, 本来高い強度を示す破壊モードであるが, 黒色薄層土が弱面となってせん断されると強度が低く発現することを示唆している.
