断裂構造を指標とした斜面崩壊危険度評価の意義

SIGNIFICANCE OF SLOPE FAILURE HAZARD ASSESSMENT USING

FRACTURE STRUCTURE AS AN INDICATOR

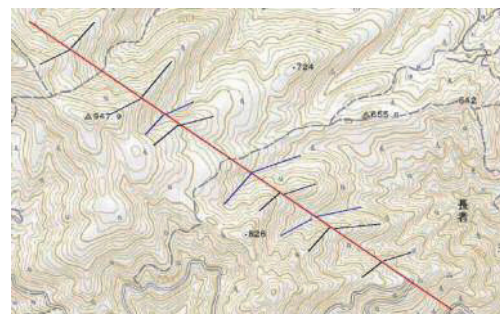
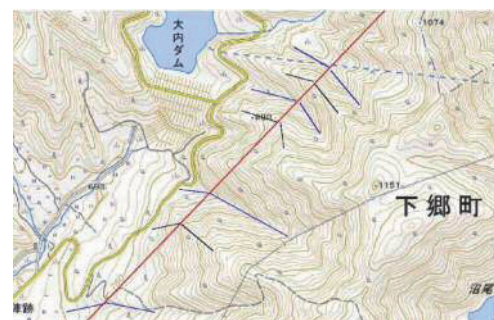
図-1 尾根と谷の屈曲を指標として描いた「断裂線」

め(横ずれ変位が小さいため、活断層のようにクラック状までいかない)、僅かな「屈曲」に留意する必要がある²⁾。「断裂線」の方向は、断層運動が現地形に反映されていると考えられる河川の流下方向を参考にする。尾根と谷の屈曲を指標として描いた「断裂線」の例を図-1に示す。

— 尾根線 — 谷線 — 断裂線

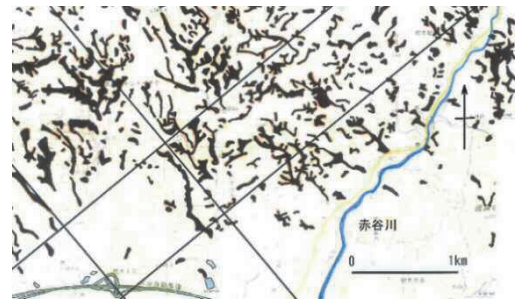
図-8 豪雨による土砂流出箇所図(上)と断裂分布図(下)

平成 29 年 7 月九州北部豪雨によって，福岡県朝倉市では表層崩壊・土石流が多発した．基盤岩は花崗閃緑岩で，風化しマサとなっている．豪雨による表層崩壊によって発生した土砂の流出箇所を黒色で明示したのが図-8（上）である．2 章で述べた手法で断裂線を描いたのが図-8（下）である．断裂ユニットの規模が大きい区域（断裂が少ない区域）では，崩壊による土砂流出はほとんど見られなかった．

表層崩壊・土石流に伴う土砂流出図

調査地の断裂分布図

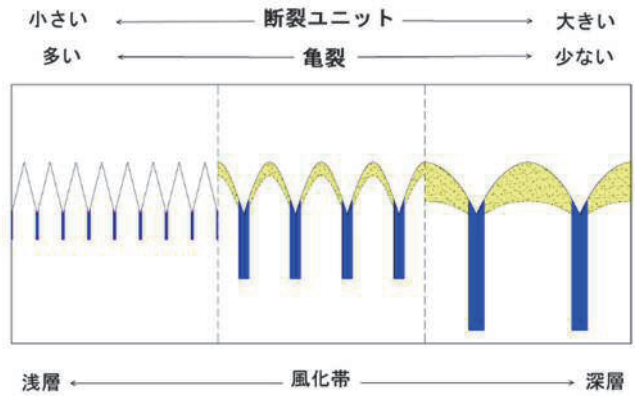
図-12 断層ユニット規模・亀裂数と風化帯形成の対応

上記の2式より、断層幅の規模が大きいほど断層長は長い、断層数は少ないと予想される。断層面の形状は矩形で近似でき、その長さ(断層長)と幅はほぼ2:1の関係が成り立っている。これらの事象をまとめると、「断層密度が低い(断層ユニットの規模が大きい)ほど、地下深部まで破断面が分布することによって厚層風化帯を形成しやすくなり大規模崩壊が発生しやすい」と考えられる。断層ユニット規模・亀裂数と風化帯形成の関係を図-12にまとめた。大隅半島の事例を図-12に示したモデルに対応させたのが図-13である。

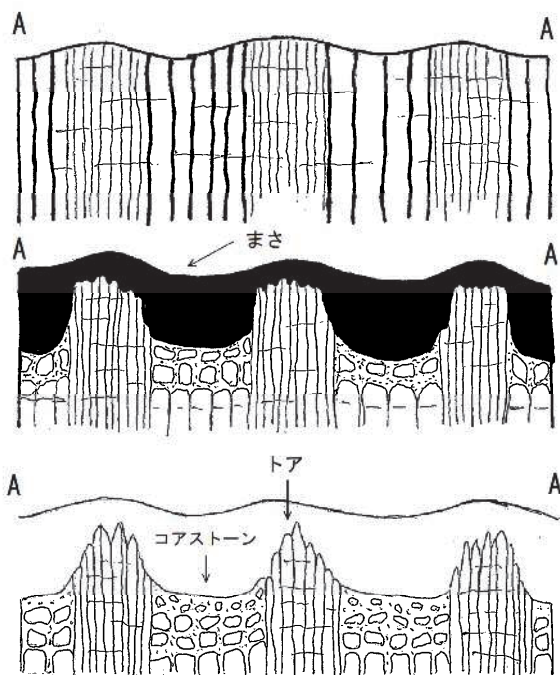
図-14 複合断裂群での風化進行と浸食による地形変化様式モデル図

分布地質は同じ花崗岩であるが、断層の走向が異なる複合断層群における「風化進行と浸食による地形変化様式モデル図」を図-14に示す。
