土壌藻類を組み込んだ自然侵入促進型植生 マットの法面保護効果の検討

STUDY OF SLOPE PROTECTION EFFECT OF NATURAL VEGETATION
RECOVERY PROMOTION TYPE MAT INCORPORATED WITH SOIL ALGAE

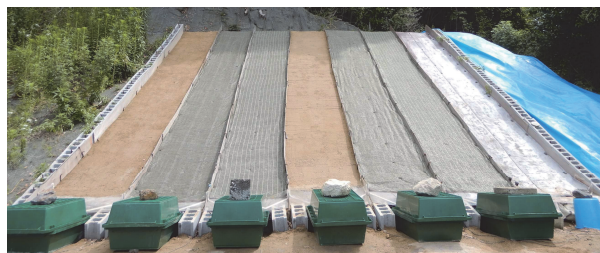
写真-1 試験品敷設状況

山口県周南市の徳山工業高等専門学校敷地内の南西向き斜面にまさ土を用いて勾配30度、斜面長7mの盛土を造成した。使用したまさ土の物理的性質を表-1に示す。造成した盛土に90cm間隔で木の板を設置し、合計6区画を調製した。試験は、対照区として裸地、試験区として侵食防止マット及びBSCマットを2区画ずつ敷設して、2021年5月28日から開始した。試験品の敷設状況を写真-1に、構造を図-1にそれぞれ示す。侵食防止マット及びBSCマットは、ポリエチレン製のネット及びポリエステルの不織布により構成されている。両マットの厚さは約10mmである。試験区の左側は自然植生が見られ、右側はブルーシート等で養生されており、自然植生は見られない。各区画の下端部に容器を設置し、降雨により流出した土砂量の計測を行った。また、土壌藻類の増殖や周辺からの自然侵入植生の状況等について調査を行った。

裸地_1 侵食防止 マット_1 BSC マット_1 裸地_2 侵食防止 マット_2 BSC マット_2

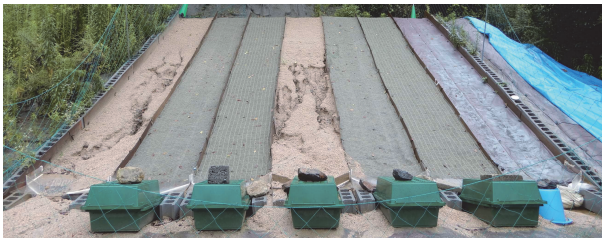
写真-2 崩壊状況 (7月7日)

3日間の総雨量が162.9mmとなった7月7日～9日の豪雨で裸地_2が崩壊した。7月7日18時の時点で裸地_2は約9kgの土砂流出量が確認されており、この時点で裸地_2は崩壊とみなした。図-2に対照区と試験区の土砂流出量を示す。なお、裸地_1は崩壊した6月4日までの土砂流出量である。また、斜面の状況を写真-2に示す。崩壊した裸地と比較して、試験区の侵食防止マット及びBSCマットは大きな変状は見られず、土砂流出量も少ない値であった。特に、BSCマットの平均土砂流出量は裸地平均の1/4,500以下であり、高い侵食防止効果が確認された。

裸地_1 侵食防止 BSC 裸地_2 侵食防止 BSC
マット_1 マット_1 マット_2 マット_2

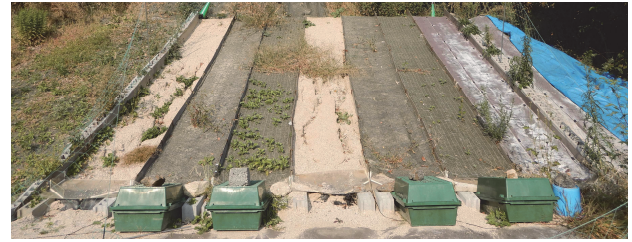
写真-3 施工後5か月

裸地_1 侵食防止 BSC 裸地_2 侵食防止 BSC
マット_1 マット_1 マット_2 マット_2

5 か月間の植被率の推移を図-3 に示す。施工から5 か月経過後の11 月初旬に対照区及び試験区の侵入植物の個体数及び種類の調査を行った。施工から5 か月後の斜面状況を写真-3, 植物の個体数を図-4, 種類を図-5 にそれぞれ示す。

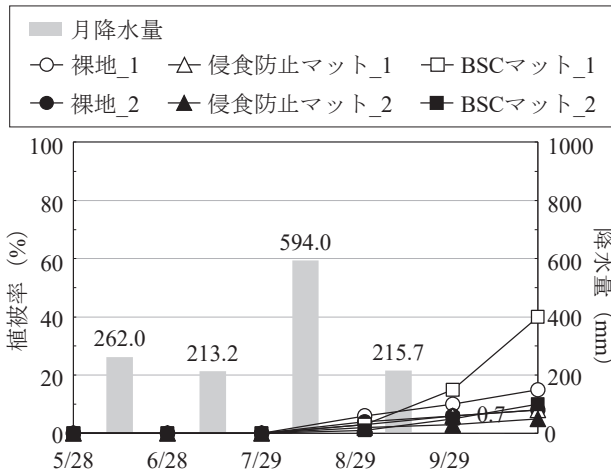
図-3 植被率

BSC マットの植被率は裸地及び侵食防止マットに比べて、比較的高い値となった。特に9 月から10 月にかけて BSC マットの植被率が増加している。10 月の降水量は 0.7mm と非常に少なく周辺からの植生が侵入・成長しにくい条件にもかかわらず植被率が増加していることから、BSC 形成により植物の侵入が促進されたことが推測される。また、侵入植物の個体数は裸地の約 2.5 倍となり、BSC マット_1 では試験区内で唯一木本類 (アカメガシワ) が見られた。植生調査により、試験法面の周囲に自生している植物が BSC マットに侵入し、自然植生が成立したことが確認された。ここで、裸地_1 における侵入植物の種類が多い要因としては、左側の斜面からの侵入の影響があると考えられる。裸地の植物の生育範囲は土壌崩壊痕など局所的に斜面が緩やかになり、土質強度が低下したと考えられる箇所に偏るのに対し、
