# 地域連携による防災マップの三次元表示の事例

## CASE STUDIES OF THREE-DIMENSIONALIZATION FOR DISASTER PREVENTION MAPS BY REGIONAL COLLABORATIONS

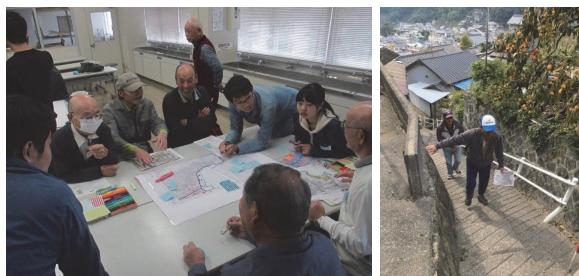
写真-1 広長浜地区における DIG の取り組み状況

この地域において、呉工業高等専門学校環境都市工学科学生と地域自治会代表者は 2017 年度から以下の流れで DIG 手法に取り組んだ（写真-1）<sup>1)</sup>。

Step-1：室内で当該地域のマップ上に過去の災害やハザードマップによる災害の危険性や地域の特徴を把握した。

Step-2：防災まち歩きにより Step-1 で想定した災害の危険性を実際の目で確認し、また、地形・地物などの新たな危険性の気づきを記録し、写真撮影した。特に、密集した家屋、狭い避難経路、町中を流下する水路が豪雨時に氾濫し、坂道が川となって避難できなくなることなどを理解した。

Step-3：室内でマップ上に Step-2 の記録や写真を貼付し、災害時の避難に生かすための留意事項などを記録した防災マップを作成した。

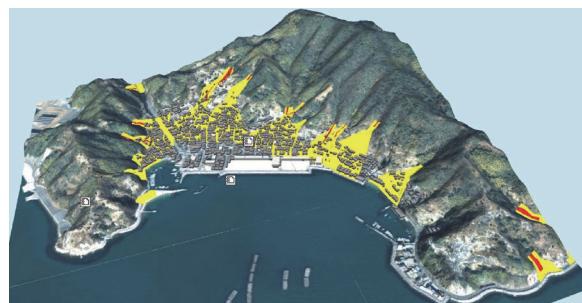
図-3 二次元土砂災害警戒区域図の三次元表示例

この取り組みにおいて、二次元のハザードマップからは土砂災害の危険と地形特性との関連性を把握しにくい。そのため図-3 に示すように、広島県が提供する土砂災害警戒区域のデジタルデータを三次元地形上に表示させた。この表示により、DIG 参加者には警戒区域と谷地形の関係をリアルに理解ができる、

居住場所や避難経路への危険の理解に活かされた。

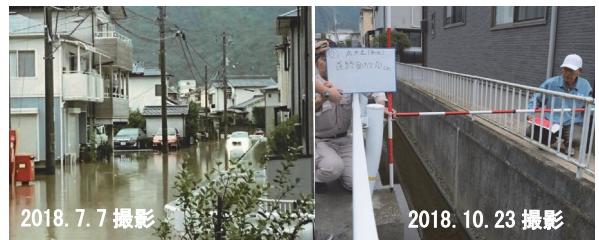
写真-2 内水氾濫の状況と現地再現確認

広長浜地区における取組みが広大広地区<sup>3)</sup>や広徳丸地区<sup>4)</sup>にも波及した。事前調査に入りて間もなく西日本豪雨災害が発生した。両地区では二級河川の黒瀬川の水位が氾濫危険水位を超え、避難勧告（19:10）、避難指示（21:40）が発令されたが、避難勧告の際には地域内小河川が塞き止められ、すでに内水氾濫を生じ、避難が困難な状況であった（写真-2）。当該地区的浸水想定は 1000 年に 1 度の大暴雨によるものであったが、それに相当する範囲の内水氾濫が発生していた。しかも避難所の小学校に至る避難経路や避難所自体も浸水していたことをふまえ、より速い段階での避難が課題として挙げられた。

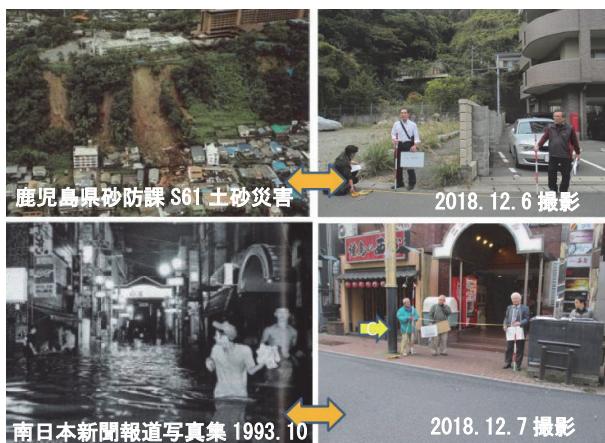
写真-3 防災まち歩きによる過去の災害との再確認

対象とした既往の災害は、1986 年 7 月 10 日の豪雨における城山斜面災害（平之町地区）や 1993 年 8 月 6 日（以下、86 災害と略す）の甲突川氾濫による鹿児島市内中心街の浸水災害とした。防災まち歩きでは、写真-3 に示すように土砂災害の影響範囲や浸水被害状況をハザードマップや既往資料をもとに再確認し、図-4 に示すような防災マップを作成した。

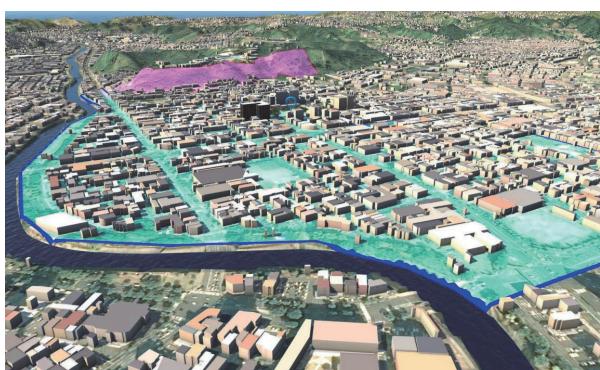
図-5 浸水ハザードマップの三次元表示

ハザードマップで示される浸水被害の影響は二次元の平面図では分かり難い。したがって、図-5 に示す三次元表示によって、参加者は微地形による浸水

の影響の違いのよりリアルな把握につながった。

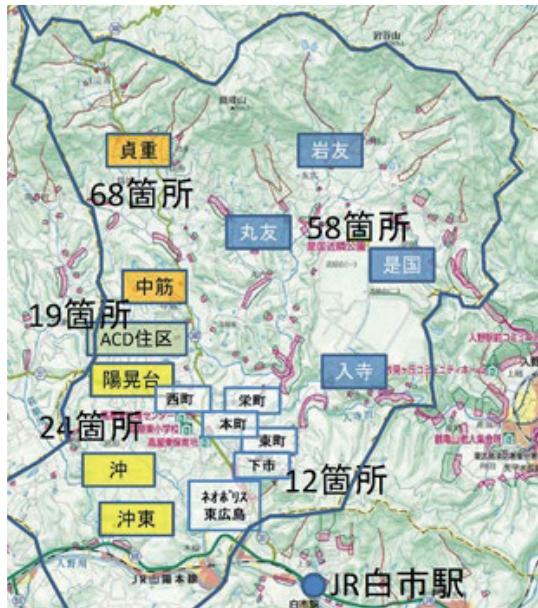
図-7 高屋東小学校区18区の2018年7月豪雨

防災マップ作りに取り組んだ東広島市高屋東小学校区（18区、人口約4700人、世帯数1493）においては、人的被害はなかったものの地域住民の事後調査によって、図-7に示すように181か所において土砂崩壊や洪水氾濫による災害が多発した。特に、北側の山間部における土石流や斜面・のり面崩壊、出水

による床下浸水、田畠被害が卓越している。その他の地区においても斜面・のり面崩壊、河川侵食による道路崩壊などが多く発生している。

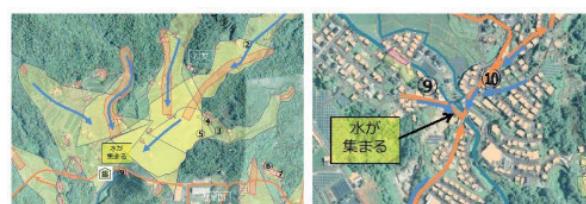
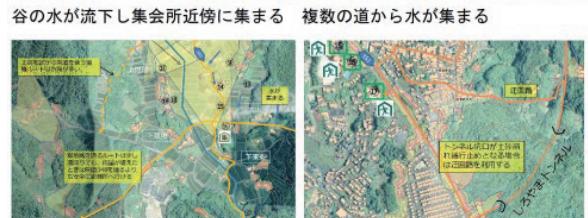
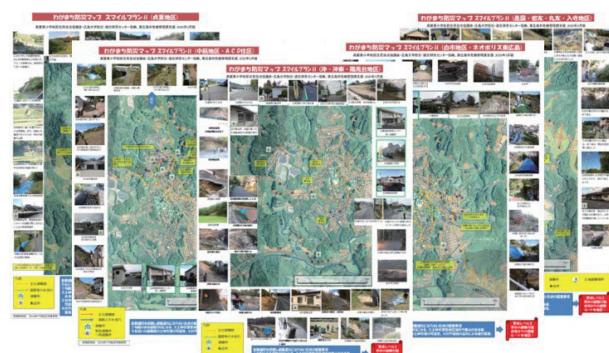
図-8 作成した防災マップ(下)と工夫した事項(上・中)

(a) 発災時の危険を写真で示した例(2019.11.9撮影)

(b) 地形起伏による表流水・土石流を矢印で示した例

(c) 18区を5つに集約した防災マップの概要

18 区の全域を対象とする防災マップを作成するうえで地形の起伏を考慮し、また、災害の発生の記録を表示することによって、地域住民の避難行動につなげるための主な工夫は次のとおりである(図-8)。

- 各区から中心地の避難所(高屋東地域センター・高屋東小学校)までの避難経路と発災時の危険が理解できるよう防災マップを5枚に集約した。
- 地形の起伏をある程度把握できるように国土地理院の航空写真をもとに、土砂災害警戒区域図・被災箇所のコメント入り写真のマップ周囲への貼付した。
- 地形の起伏が多いことから、豪雨時に道路が川になることが確認されており、そのような状況が想定できるよう表流水の方向を矢印でマップに記入した。
- 低い地形に表流水や土石流が集まり冠水によって避難ができない場所を記述した。
- 土砂災害や冠水で避難経路が使えなくなる場合の代替避難経路を示した。
- 避難遅れの場合に避難経路が通れなくなる可能性が高いため、警戒レベル3の早めに避難が重要であることを示した。

以上のような工夫によって、二次元の防災マップに地形の三次元性が反映できるようになった。また、発災時に避難遅れを生じる場合には特に北部の山間地域においては警報レベル3での避難を提示することで時間の効果(四次元性)も組み込んだものとしている。

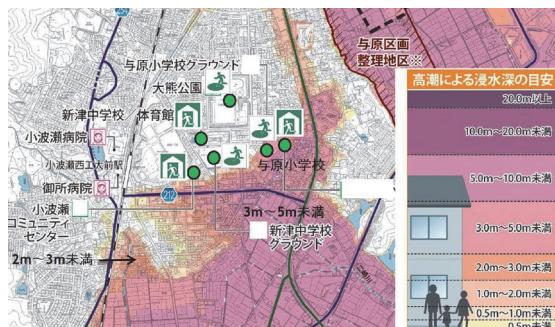
図-9 高潮浸水ハザードマップ(配布版を加工)

このDIG手法による防災マップ作りで対象とした地域は、福岡県苅田町小波瀬地区の西日本工業大学周辺であり、同大学の土木系学生と協働した。対象地域は、図-9に示すように、①東側の沿岸域に標

高9m以下の低平地、②標高25m~35mの丘陵地と③西側の山地があり、④それぞれに住宅地が分布している。また、⑤南側には長崎川水系の小波瀬川が流れている。学生の半数がこの地域で下宿生活している。当該地区では同図に示す高潮浸水ハザードマップのほか洪水氾濫、津波、内水・土砂災害について提供されているが、地域住民が各種災害に対してどのように理解できているか懸念されるところであった。また、最も浸水深が大きくなる高潮浸水ハザードマップは浸水深が1m~3m、3m~5mなどと幅が大きいため居住する場所がどの程度の浸水深になるのかを把握できていないものと推察された。

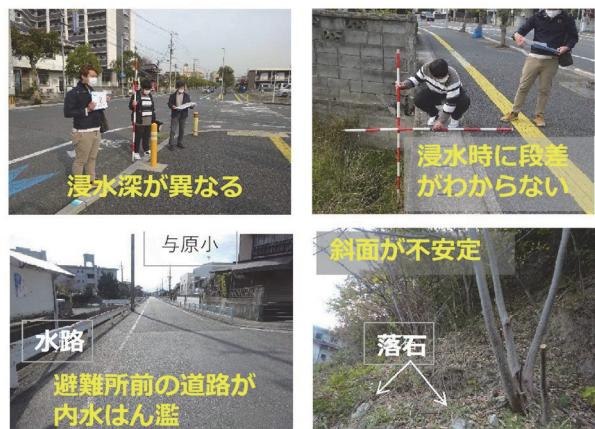
写真-4 防災まち歩きで確認した発災時の危険個所の例

**写真-4**は、防災まち歩きによって確認した災害危険個所の例である。

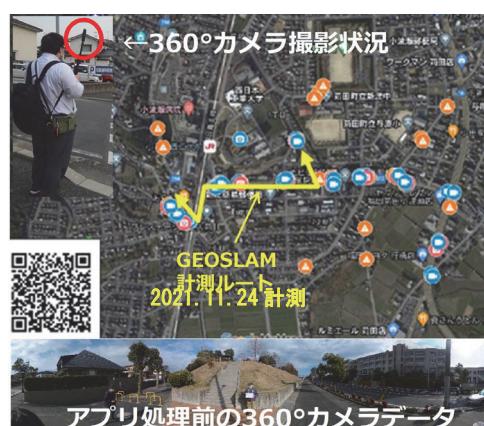
図-10 360° カメラ・GEOSLAM(黄線) 調査位置

これまで、地域の地形等の特性や災害の危険性は、写真や調査記録を防災マップとして作成してきた。この考え方をより進める方法として360°カメラや携行型のGEOSLAM(三次元レーザーマッピングシステム)を用いて可視化する技術を図-10の位置で適

用し、QRコードでも確認できるようにした。

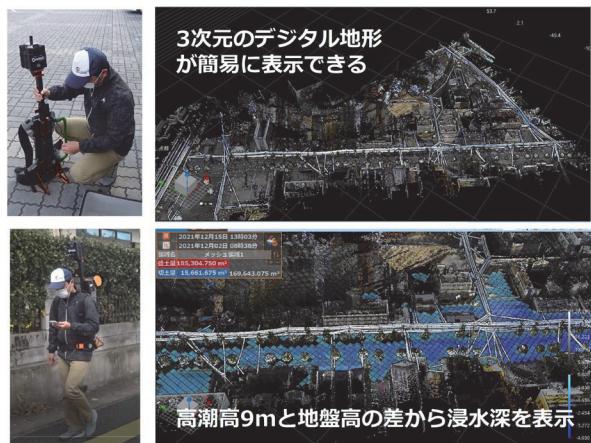
図-11 GEOSLAMによる地形の三次元点群表示と高潮浸水深の表示例（2021.11.24 計測）

図-11（上）はGEOSLAMによって計測したルートの100m幅の地形を三次元点群表示したものである。図-11（下）は高潮高9mと地盤高との差分によって浸水影響範囲を表示したものであり、ハザードマップでは分からなかった微地形に対する浸水深の表示ができることが分かった。

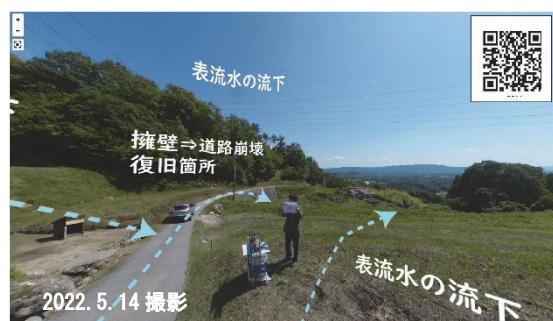
図-12 災害危険性のコメント付き360°カメラの例

そのために、平常時では想定しにくい災害時の状況をよりリアルにかつ簡易に表示する方法が有効であるとし、比較的容易にできる三次元情報の表示について提示した。図-12は360°カメラで対象地の全方向の状態を見るようにし、どこに危険があるか

の情報を加えている。それらをQRコードで確認できる手法の分かりやすさについて、今後地域住民への提示によって検証していく予定である。
