# スリランカのケガール地方で発生した 風化変成岩の斜面崩壊に関する土質力学的考察

GEOTECHNICAL INVESTIGATION ON SHALLOW LANDSLIDE OF WEATHERED  
METAMORPHIC ROCK AT KEGALLE IN SRI LANKA

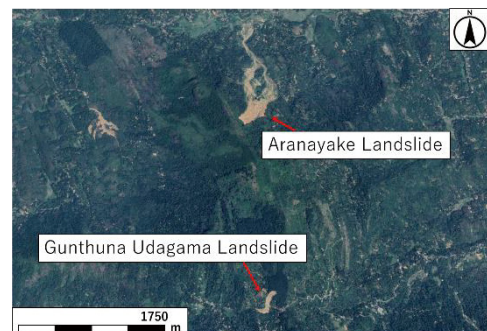
図-2 地すべり発生地点図<sup>3)</sup>

また、アラナヤケ地すべりとガントゥナ・ウダガマ地すべりは尾根を挟んで反対側に位置しており(図-2)、類似した地質構造をしている。大規模な地すべり発生地で現地調査を行うことは困難であるため、小規模な地すべり発生地から崩壊発生メカニズムの糸口を掴むことができれば被害発生予測に大きく貢献できる。本論文ではガントゥナ・ウダガマ地すべりを対象に現地調査を実施し、小規模な地すべり発生地の土質力学特性を明らかにすることを目的としている。

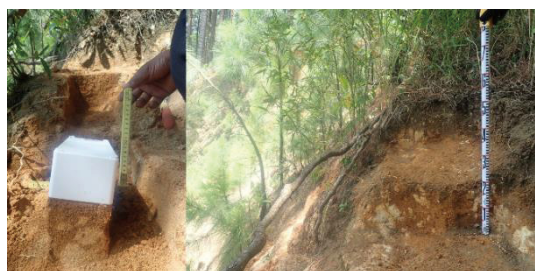
図-6 地点 P3 の露頭 (2024 年 3 月撮影)

図-5に地点 P1 にて観察された露頭を示す。上位より赤色に風化した層(Red 層)、茶色に風化した層(Brown 層)、白色に風化した層(White 層)の 3 段階の風化が確認された。層厚はそれぞれ約 20 cm, 6 cm, 80 cm であった。図-6に地点 P3 の様子を示す。表層を 10 cm 程度取り除き、物理試験用に内体積 100 cm<sup>3</sup> の採土円筒でサンプリング

をした。また、15 cm×8 cm×5 cm のサンプリング容器を用いて一面せん断試験用試料を、チャック付きポリ袋に各種試験用の乱した試料を採取した。地点 P3 は滑落崖の側壁上部のすべり面が残っている地点であり、white 層と Brown 層が入り混じっているような様子が確認された。これらの様子からすべり面を含んだ土塊であると推察される。

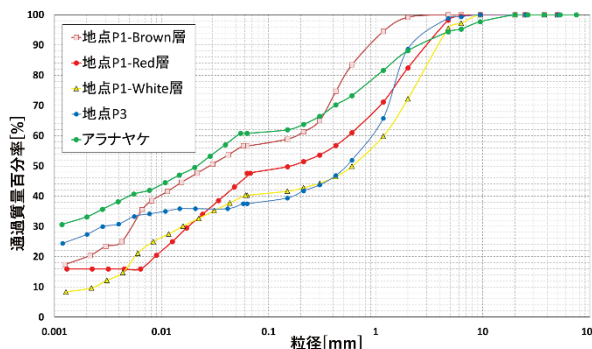
図-8 粒度試験結果

図-8 に粒度試験結果を示す。比較として、2023 年 4 月の現地調査で地点 P1 にて採取した試料 (Brown, Red,

White)による粒度試験結果<sup>5)</sup>とアラナヤケ地すべりにおける現地調査で採取した試料の粒度試験結果を示す。風化が進んでいると推定されるBrown層, Red層には細粒分が多く含まれており, White層では他の層よりも礫分が多く含まれていることが分かる。今回の現地調査で得られた試料による試験結果をみると, 0.075mm以上の粒径加積曲線はWhite層と非常に類似した値を示しており, それ以下はどの層にもみられない値を示している。また, 最終到達点が約24%と, どの層よりも高い割合を示している。地点P3では滑落崖付近のすべり面の土が落ち残っている場所で採取している。反対に地点P1は滑落崖の内側で試料を採取しており, なおかつ地すべり発生から時間が経過しているため, 降雨などによって細粒分が抜け落ちたと推察される。

表-3に一面せん断試験に用いた試料の物理特性を示す。また, 図-8の粒度分布をみると, P3とwhite層は0.075mm以上の粒径加積曲線は類似した値を示しているが, 細粒分の値は大きく異なる。

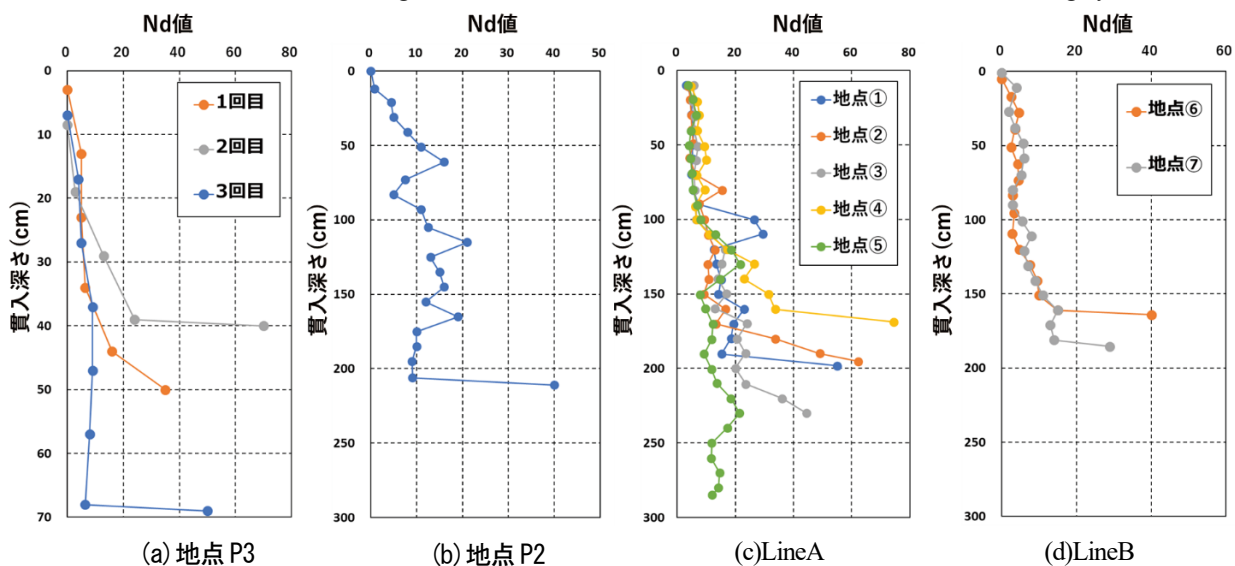
図-11 簡易動的コーン貫入試験結果

図-11 に試験結果を示す. 試料採取地点 P3 は, 2 章に記述の通りすべり面の側壁上部の落ち残りの地点のため, すべり面までの深さは他の地点よりも浅いことが予想されていた. 地点 P3 の試験結果をみると 1 回目, 2 回目では貫入深さ 40-50 cm で Nd 値が上昇し, すぐに貫入が困難になった. 3 回目は深さ 70 cm で Nd 値の上昇がみられたが, これは採取地点よりも離れた場所で行ったため, 岩盤層までの層厚が 1, 2 回目よりも厚かったことが原因と考えられる. 滑落崖よりも上で試験を実施した地点 P2, LineA の結果をみると貫入深さ 200 cm 付近で Nd 値は 40 以上を示していることがわかる. これらの結果から, 適度に風化した岩盤層は地表面から深さ 2 m 付近に存在し, その上部にすべり面が存在していることが示唆された. すべり面付近の Nd 値は 10-20 程度であったと考えられる. LineA の地点⑤に関しては用意した試験機の関係上 3 m 以上の深さで試験が実施できなかったため試験を打ち止めたが, 3 m 付近でも Nd 値の急激な上昇は見られなかった.
