# 火山灰・降下軽石被覆斜面の表層崩壊跡地 における現地調査と現場一面せん断試験

SITE INVESTIGATION AND FIELD DIRECT SHEAR TEST ON SHALLOW  
LANDSLIDE SCARS OF SLOPES COVERED BY VOLCANIC ASH  
AND PUMICE FALL

**Key Words:** Shirasu natural slope, site investigation, in situ test, field direct shear test

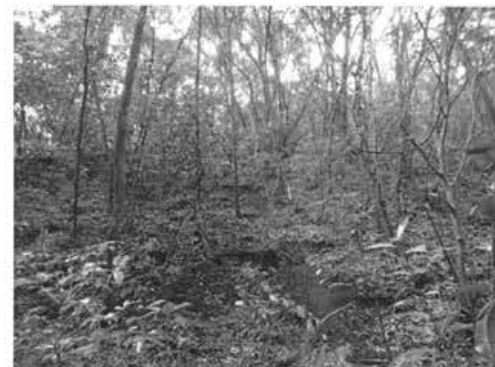
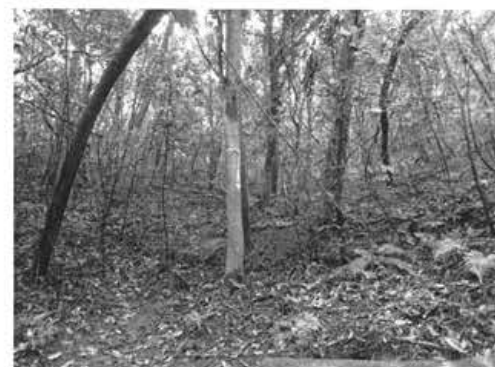
写真-1 テストフィールドの現地写真(試験実施後)

写真-1にはテストフィールドでの現地写真の一例を示す(No.4&5)。No.4では経過年数と崩壊地面積が最も大きい。これを見ると、(a)No.4では大きな樹木である常緑広葉樹が多く見られた。樹高1m以上では、アラカシ、スダジイ、タブノキなどの常緑性高木や、常緑性小高木のヒサカキ、ネズミモチが優占していた。樹高5m以上を構成する樹種は常緑性高木のアラカシ、スダジイ、ヤブニッケイ、タブノキ、ヤブツバキ、クロキであり、樹高10m以上を構成する樹種はアラカシ、スダジイ、タブノキ、クロキであった。樹高1m未満では、イズセンリョウ、イヌビワなどが多く出現していた。なお、最大樹高を示した樹種はアラカシで、その樹高は13.6mであった。

一方、No.5は経過年数がNo.4の約半分であり、崩壊地面積はNo.4の半分以下となっている。(b)No.5の樹高1m以上では、落葉広葉樹に加えて、アラカシ、タブノキなどの後継樹種が侵入していた。樹高5m以上を構成する樹種は落葉広葉樹のアカメガシワ、常緑性高木のアラカシ、タブノキ、クロキであった。樹高1m未満では、イズセンリョウ、イヌビワなどが出現していた。最大樹高を示した樹種はアラカシで、その樹高は7.5mであった。

(a) No. 4

(b) No. 5

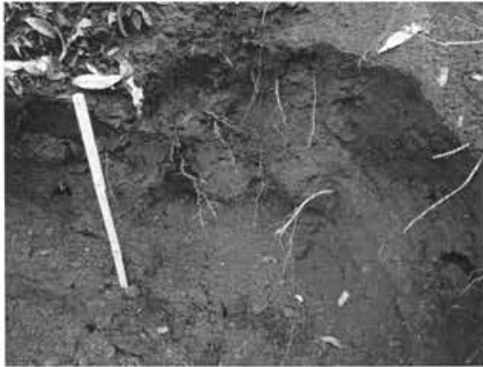
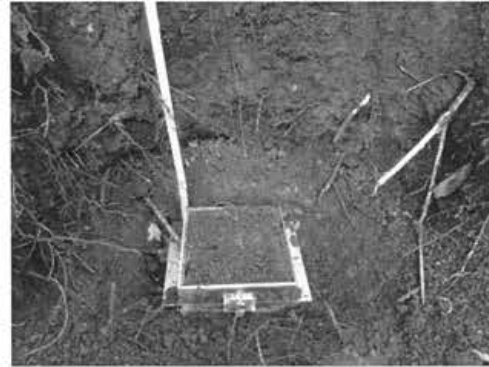
写真-3 テストフィールドの試料採取

(a) No. 4 斜面下部

(b) No. 4 斜面上部

写真-3には、テストフィールドからの試料採取の状況を示す。試料採取はまず、スコップで斜面土層の切り出しを行う。そして、せん断箱を埋め込み、せん断箱の端をハンドスコップで掘り、せん断箱をゆっくりと掘り下げていくことにより、試料採取を実施した。なお、試料採取の深さは地表面から30cm程度と設定した。写真-3(a),(b)を見ると、斜面上部が斜面下部に比べて、ひげ根などの根系の存在が多いことが観察された。

写真-5には、試験後にせん断箱内の試料を持ち帰り、室内にて3日ほど自然乾燥させた時の試料の写真を示す。これを見ると、No.4斜面の下部と上部では試料の色が異なり、斜面上部が下部に比べて、軽石や礫、ひげ根などの根系を多く含んでいることが観察できた。このことは、写真-3からも推定できる。

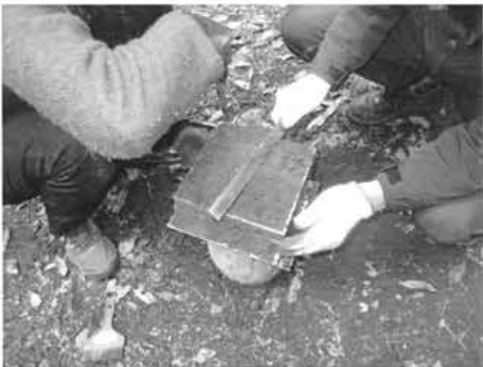
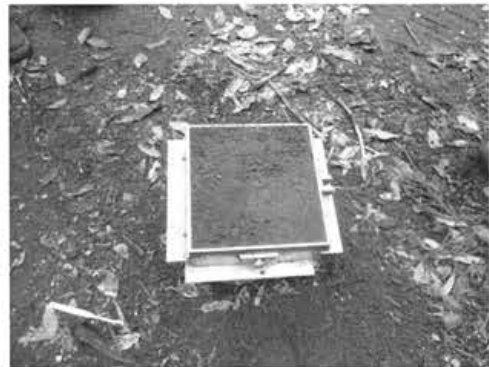
写真-4 試料の整形 (No. 5 斜面下部)

(a) 整形中

(b) 整形後

写真-4には、試料採取後の試料の整形状況を示す。現地斜面からはスコップを用いて、底部から掘り出した。写真-4(a)はストレートエッジを使って、整形中の写真で、写真-4(b)は整形後のものである。

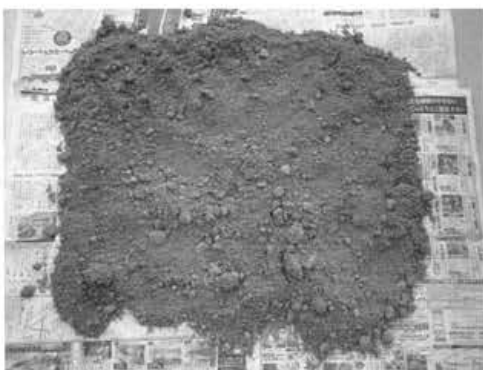
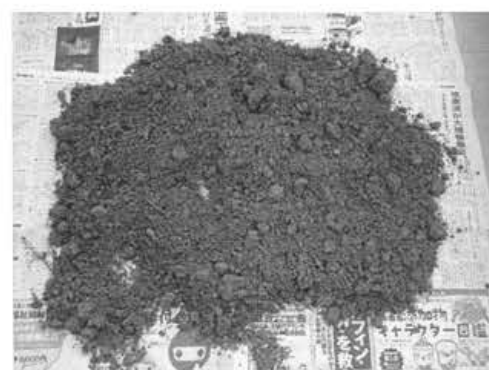
写真-5 試験後の乾燥させたせん断箱内の試料

(a) No. 4 斜面下部

(b) No. 4 斜面上部
