深層崩壊危険斜面における水文・水質特性 に関する研究

A STUDY ON HYDROLOGICAL CHARACTERISTICS AND ELECTRIC
CONDUCTIVITY AT DANGEROUS SLOPES FOR DEEP-SEATED LANDSLIDE

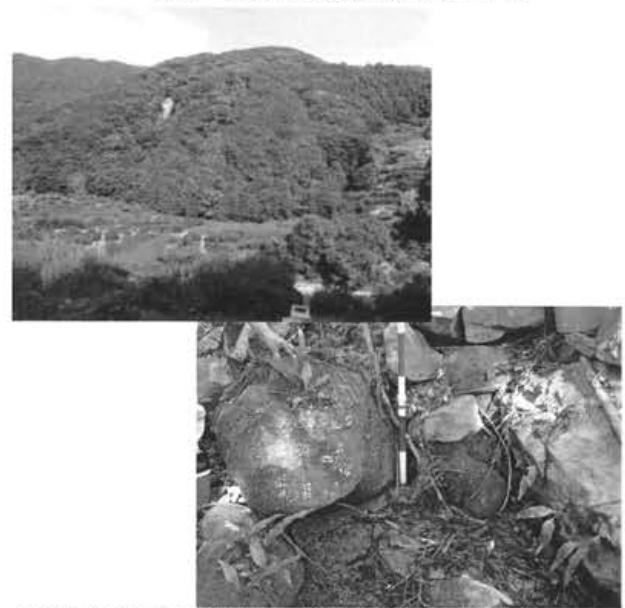
図-4 (上) 図-3中①から見る岩盤クリープ斜面
(下) 岩盤クリープ斜面Aの下部から湧出する湧水

右会津川流域で実施した岩盤クリープ斜面から湧出する湧水と右会津川本川における継続的な調査範囲を図-3に示す。岩盤クリープ斜面は明治22年に深層崩壊が発生した崩壊跡地斜面に隣接して北側に2箇所（斜面Aと斜面B）存在している（図-4）。斜面Aからは豊富な湧水が湧出し、本川に流入している。斜面Bからの湧水は確認できないが斜面下部には果樹園（梅林および柑橘系）が広がっており、施肥時期や降雨時などには肥料成分を含む排水が本川に流入する可能性がある。

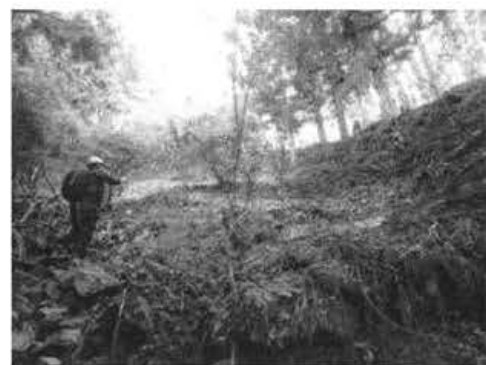
図-8 支溪流3に存在する崩壊跡地形

小谷川では昭和 28 年に大規模崩壊が確認されておらず、また住居や畑などが存在しないにもかかわらず EC が高いことから、支川内に確認されていない大規模崩壊跡地が存在するか、深層崩壊発生のおそれのある危険斜面が存在する可能性が考えられた。図-6 に小谷川の詳細調査箇所を、図-7 に詳細調査結果を示す。小谷川は有田川本川との合流点から上流に向かって EC が上昇していく。途中で分流する支溪流 1 の EC は低いが、支溪流 2 と支溪流 3 の EC は小谷川より高い値を示していた。また支溪流 2 と 3 が分流すると分流後の小谷川の EC は大きく低下した。このことから小谷川の流域の中では支溪流 2 と 3 が最も EC の高い流域であるといえる。支溪流 3 において現地調査を実施したところ、流域内では過去に発生したと思われる崩壊跡地や土石流堆積物、崖錐などを確認された (図-8)。このことより、支溪流 2 と 3 は将来、再度の崩壊や土石流堆積物が流出

すること可能性が考えられる危険流域と判別することができる。

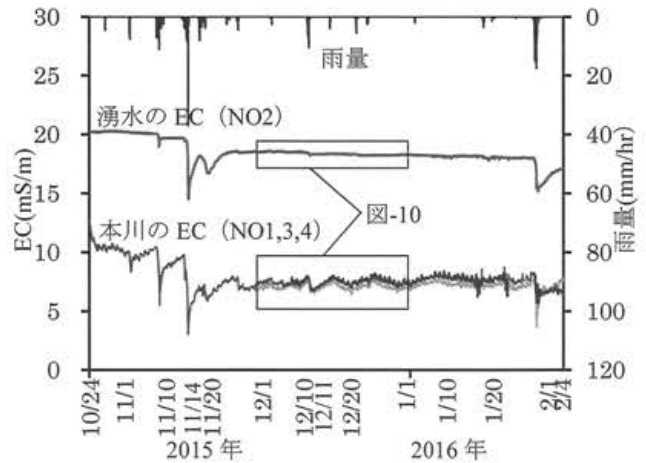
図-9 降雨と本川・湧水の EC との関係

平成27年10月から平成28年2月まで観測した結果を図-9, 10 に示す。岩盤クリープ斜面（斜面 A）から湧出する湧水（NO2）の EC は、本川（NO1, NO3, NO4）の約2倍と高い値を示している。降雨時には湧水、本川の EC はともに大きく低下した後、降雨前の値まで回復する。降雨の EC は概ね 0mS/m であることから、EC の低下は降雨の影響を受けたと判断できる。降雨時以外の湧水の EC は概ね一定の値であるが、本川はややバラつきがある。また、観測期間中の最大降雨（11月14日、最大時間雨量 37.0mm、累計雨量 128.5mm）時において EC が低下した後は降雨前の値まで回復していないことが確認できる。

本川の中流（NO3）と下流（NO4）の EC に着目すると、上流（NO1）の値より常時 0.5mS/m 程度高いことが確認できる。EC は水中の溶存イオンの総量と対応することから、EC の高い湧水が本川に流入したことにより湧水合流後の本川の EC が高くなったと考えられる。なお、降雨時（12月11日 累計雨量 50.5mm）には NO1 と NO3・4 の EC の差は最小で 0.2mS/m まで縮まるが、その後約3日でその差の 0.5mS/m まで戻る。これは本川の流量が降雨で増加したことが原因と考えられるが、降雨時でもその差を確認することはできる。また、本川の NO3 と NO4 の EC は概ね一致しているが、時期によって NO4（下流）の EC が高くなったり低くなったりと変動して

いる。途中で EC の高い湧水や地下水の流入があれば斜面 A と同様に常時の差が確認できると考えられるため、この変動は斜面 B からの湧水や地下水の流入によるものではなく、隣接する梅林からの排水や地下水の流入により変動した可能性が考えられる。

図-9, 10 より本川の EC の縦断変化は、上流より $NO1 < NO3 \approx NO4$ であり、岩盤クリープから湧出する湧水の流入を捉えたものといえる。この結果より、河川の EC の縦断変化を捉えることはその箇所 EC の高い湧水や地下水などが流入している可能性があることを示唆している。また、複数ある岩盤クリープ斜面の中で相対的に崩壊危険度の高い斜面を判定できる可能性がある。

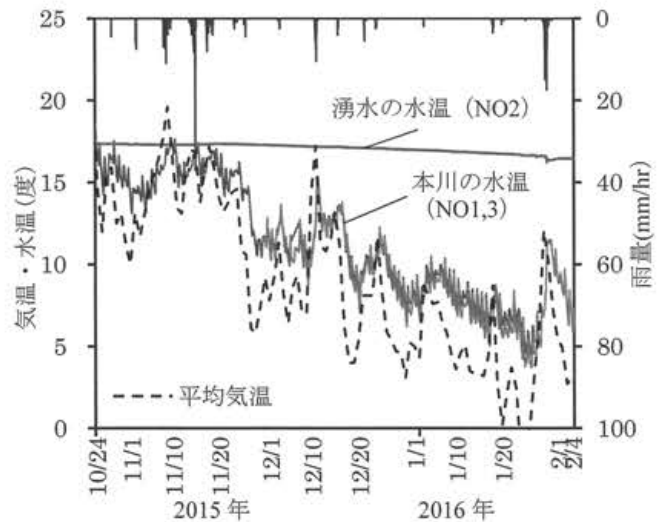
図-11 降雨・気温と本川・湧水の水温との関係

水温の変化を図-11 に示す。湧水の水温は約 17°C と概ね一定であるが、本川の水温は気温と連動していることが確認できる。なお、本川の上流 (NO1) と中流 (NO3) の水温に差はない。なお、湧水の水温が常に一定であることを考えると、湧水と本川の水温に差が生じている季節に調査をすることで危険斜面を抽出できる可能性がある。
