池の沢における危険溪岸斜面の抽出と 土砂動態の把握に関する一考察

A CONSIDERATION ON A RISKY RIVERSIDE SLOPE EXTRACTION

AND OBSERVATION OF SEDIMENT DYNAMICS IN IKENOSAWA WATERSHED

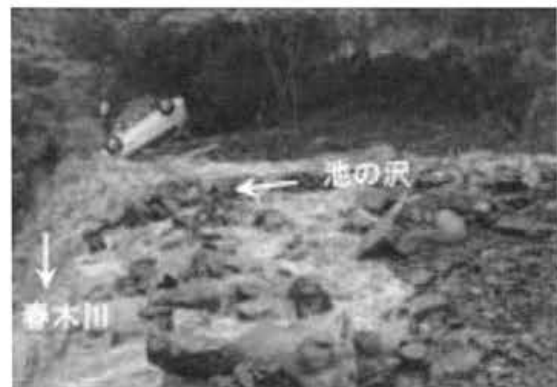
写真-1 池の沢被害状況¹⁾

写真-1¹⁾は2011年の池の沢における土砂災害被害状況である。写真-1から自家用車を流下させる規模の危険溪流であることがわかる。

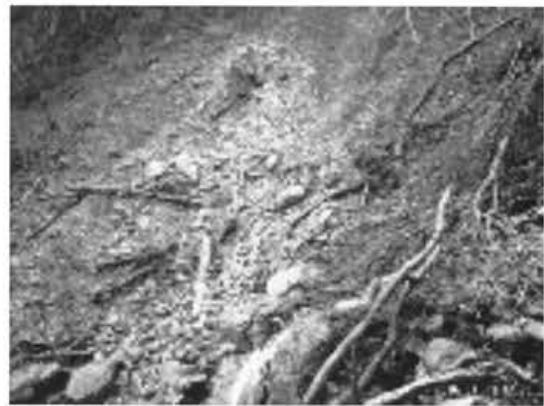
(a) 2016/1/17 12:28

写真-3(a)～(d)に、抽出した危険溪岸斜面の対岸に無人カメラを設置し、危険斜面を撮影した結果を示す。

写真-3(a)が2016年1月17日12時28分の晴天時の斜面状況であり、岩や流木等がある様子がわかる。なお、晴天時であっても岩が崩れる音が終始聞こえた。軽微な土砂移動は天候に関係なく起こっていると考えている。土砂生産が極めて多い地域の特徴といえる。

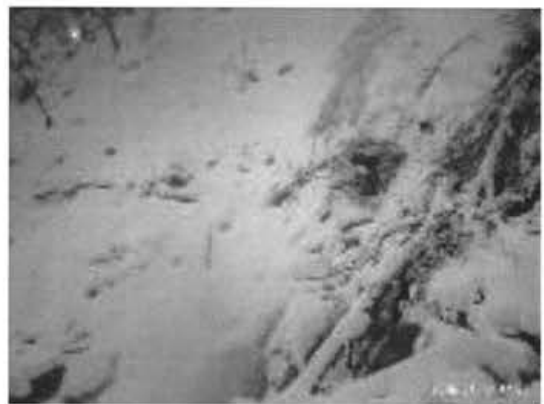
(b) 2016/1/18 12:28

写真-3(b)が翌日(24時間後)の2016年1月18日12時28分であり、積雪により斜面が覆われたことがわかる。

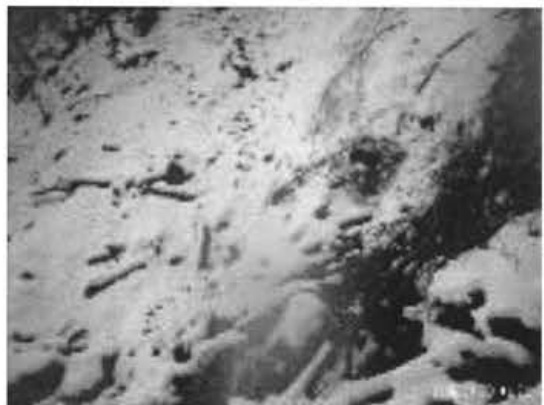
(c) 2016/1/29 11:28

写真-3(c)が約11日後の2016年1月29日11時28分の積雪状況で、雪解けが進んでいる。しかし、まだ1月であり、地下水位を大きく上昇させているとは考えていない。雪解けに伴う浸透は、地表面から地中に向かって飽和度を上昇させていると考える。

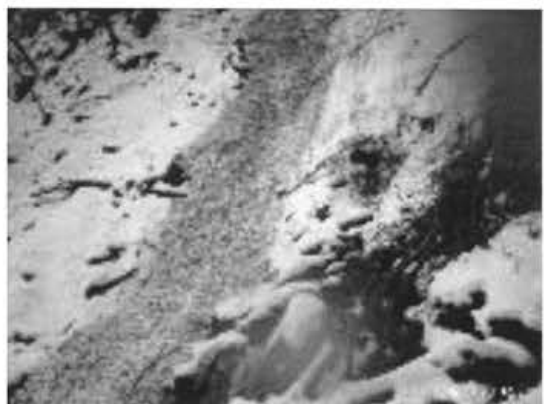
(d) 2016/1/29 12:28

写真-3(d)は写真-3(c)の1時間後に雪崩が発生したことを示している。これにより、発生時刻が1月29日12時(誤差±30分)と特定できた。抽出斜面が雪崩等の斜面崩壊の危険性を有する斜面であることがわかった。

侵食状態を示したのは①～⑥のうち⑥のみであることから、侵食状態をもたらした主因は雪崩の影響と考えている。また、写真-3(d)から雪崩を生じた雪は土を含んで

いることがわかる。表層の雪だけでなく土を侵食した雪崩(全層雪崩)である。ただし、図-7 に示すように29日の雪崩後においても降水が続いている。この雪崩後の降水に伴う斜面形状変化の可能性は否定出来ない。

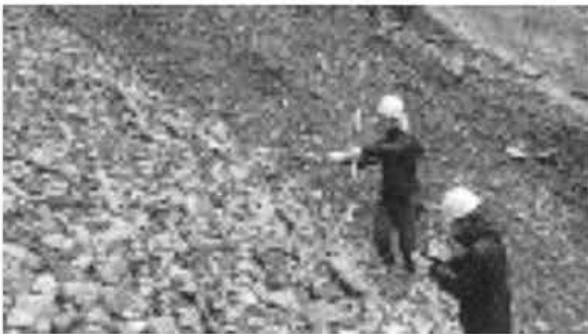
写真-2 ポール横断状況

写真-2 に斜面形状の計測状況を示す。池の沢と斜面との合流点を開始点(基点)とした。計測日は①2015年11月5日、②11月23日、③12月7日、④2016年1月8日、⑤1月15日、⑥2月5日である(雪崩の際(1月29日)も現場近くにはいた(下流側宿泊施設で待機していた)が、雨が降っており、危険性が高かったため、この日は現地調査を行っていない)。
