豪雨による竹林斜面の崩壊と根茎網の影響

EFFECT OF RHIZOME NETWORK ON SLOPE FAILURE OF BAMBOO FOREST BY DOWNPOUR

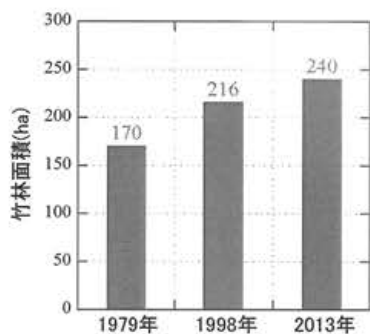
図-1 竹林面積(篠栗町)

竹林と斜面崩壊の関係について検討を行うにあたり、篠栗町の地形図と植生データより竹林だけを抽出することで竹林分布マップを作製した。また、土砂災害警戒区域は、地すべりと急傾斜地の崩壊を用い、篠栗町では 161 箇所が土砂災害警戒区域として指定⁷⁾されていた。竹林分布マップより求めた篠栗町の竹林面積の推移を図-1 に示す。これより、篠栗町では約 30 年で 70ha ほど増加しており、年々竹林が拡大しているということが判明した。篠栗町の竹林と土砂災害警戒区域を重ね合わせたものを図-2 に示す。各年を比較すると、竹林が減少している地域と増加している地域が存在する。この理由としては、2013 年の地形図には 1998 年の際に竹林だった場所に針葉樹林等の別の植生が存在したことから人工的

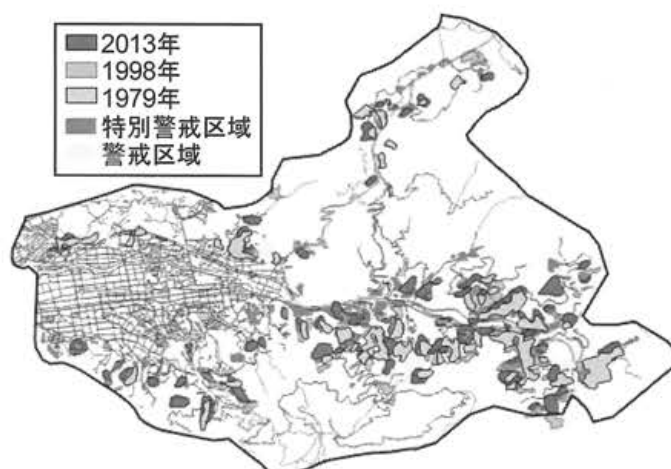
図-2 篠栗町の竹林と警戒区域

に植生の入れ替えが行なわれたため、竹林が減少したのではないかと考えられる。また、1979 年では 44ha、1998 年では 58ha、2013 年では 47ha の竹林が土砂災害特別警戒区域、土砂災害警戒区域の中に存在し、竹林全体の約 3 割を占めることが判明した。さらに、日浦ら⁹⁾によると、平成 10 年 9 月に高知市を中心とする地域をおそった前線性豪雨では、都市を取り巻く山地の山麓部で多くの崖崩れ災害が発生し、量的には市街地周辺の山麓部の広葉樹林の崩落が多いが、竹林が関与する可能性を含んだ崩壊地の数も約 1/3 であったとされている。以上のことより、放置竹林が増加していくことは明白であり、土砂災害に竹林の存在が何らかの関連を持つてくると考えられる。今後は、過去の災害による斜面崩壊発生箇所を特定し、竹林と斜面崩壊発生箇所の重ね合わせより、竹林と斜面崩壊の関係について検討を行う予定である。

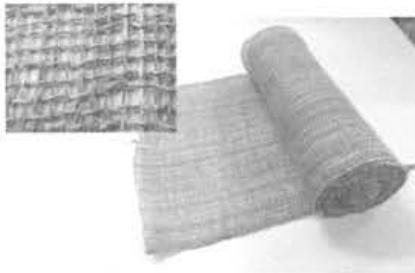
写真-2 根茎網を模擬した麻布

研究ではこれに倣い、目合い約3mmの麻布(写真-2)を竹の根茎網と仮定し竹林の根茎網が豪雨時の斜面崩壊に及ぼす影響の把握を行った。
