福岡県西方沖地震における崩壊の地形地質的特徴

—2005年台風災害等の他災害との比較—

LANDSLIDE DISASTERS BY THE FUKUOKA EARTHQUAKE IN 2005

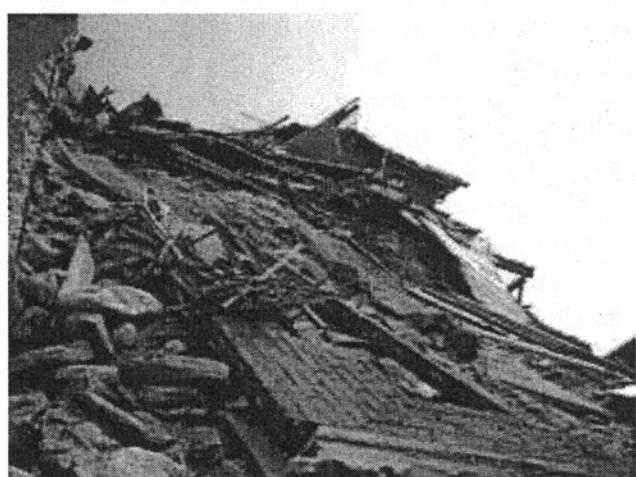
写真-1 宅地崩壊（久保田撮影、以下、明記無しは同じ）

上記のように福岡市西区玄界島では、南側急斜面に多くの住宅があり、斜面に階段状に建てられている民家の地盤は、その多くが切土と盛土によってつくられているものと思われ、今回の地震動によりその盛土部が沈下、崩落などを起こしていた。そのため、民家の盛土部が擁壁・石垣もろとも崩れ落ち、下の民家にまで及び、多くの被害を生じた（写真-1、勾配は約38度）。

本震では、玄界島南斜面の住宅地における石垣・擁壁・盛土の崩壊と家屋破損が甚大であった（写真-1）。玄界島北側斜面では大きな崩壊が見られたが（写真-2）、以前から存在する表層崩壊の拡大の他にも新たな崩壊が発生している。また、福岡市東区の志賀島でも東側斜面を中心に多くの崩壊が発生し、人家や集会所および県道などに被害が及んだ。以下に、主な調査箇所について述べる。

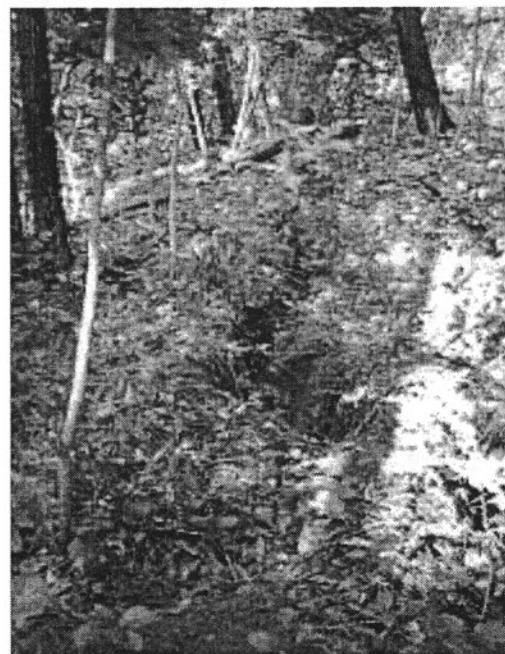
これ以外の自然斜面について見ると、崩壊は中生界の花崗岩分布域内¹⁾で発生しているものが多いが、頂上付近標高180m～200m付近の玄武岩キャップロック周辺において等高線に沿うような方向に、亀裂・段差が多く発生している（写真-3、最長100m、亀裂幅最大40cm、深さ80cm程度）。亀裂の多くはほぼN40°～70°W方向に走るものである。標高200m付近には、前述の亀裂と同じ方向に続く古い地すべり滑落崖の跡と思われる段差も認められた。今回発生した亀裂とこれらの関連は不明であるが、地すべり跡地の古いブロックが変状を起こした可能性もある。

写真-3 玄界島頂部周辺の亀裂

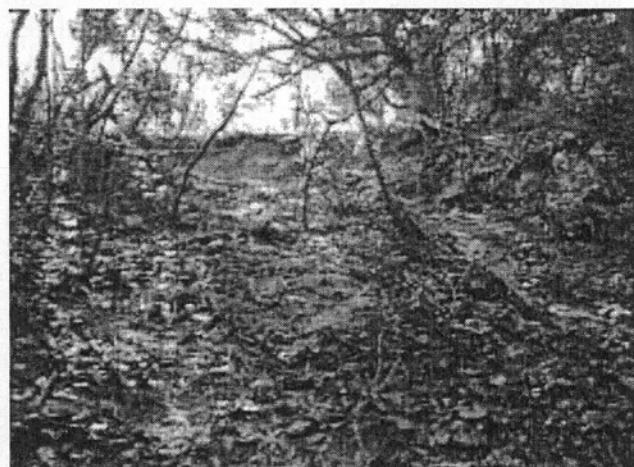
マサ土の崩壊跡がその上縁部の一部を拡大させるような形態で土砂移動を起こしたと思われた。この渓岸崩壊（写真-4、表-1）は長さ24m、比高15.7m、勾配41度、等価摩擦係数²⁾Mf=0.87程度で、このような崩壊が原因で渓流から土砂流出が発生する可能性も考え得る。

ちなみに、この渓流出口直上流の渓床勾配は約11～12度であるから、土石流の停止する勾配より大きい。

写真-4 玄界中学校グランド裏斜面の渓岸崩壊

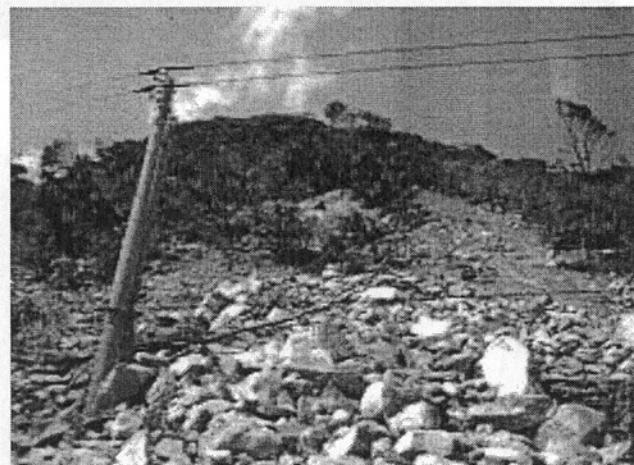
写真-5 志賀島東側の崩壊3

この志賀島東側斜面の崩壊(写真-5、表-1、県道横、最大礫径は約2m、この斜面上方頂上周辺の表層土層厚は長谷川式貫入試験と地下レーダー探査により約0.7m程度、 $Mf=0.81\sim0.84$ 程度)の他、弘地区の県道斜面の

また、いずれの崩壊近くにも断層が確認されており⁹⁾、特に東側の塩基性岩崩壊は断層破碎帯が関与した可能性もある。

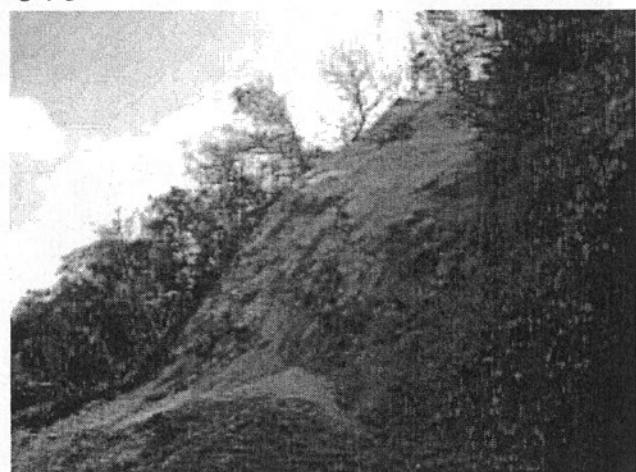
崩壊(写真-6、表-1、深さ数十cmオーダー、 $Mf=0.73$ 程度)、同地区の人家裏の南西斜面の崩壊(写真-7、表-1、深さ1.0~1.5m、 $Mf=0.81$ 程度)や勝馬地区的北向き斜面の崩壊(写真-8、公民館裏、深さ約1.0m、 $Mf=0.93$ 程度)など多くの崩壊が生じているが、地質は主として花崗閃緑岩-花崗岩であり、塩基性貫入岩の崩壊である東側斜面の岩盤崩壊以外は花崗岩類-マサ土の表層崩壊となっている。

写真-6 志賀島西側に位置する弘地区の崩壊1

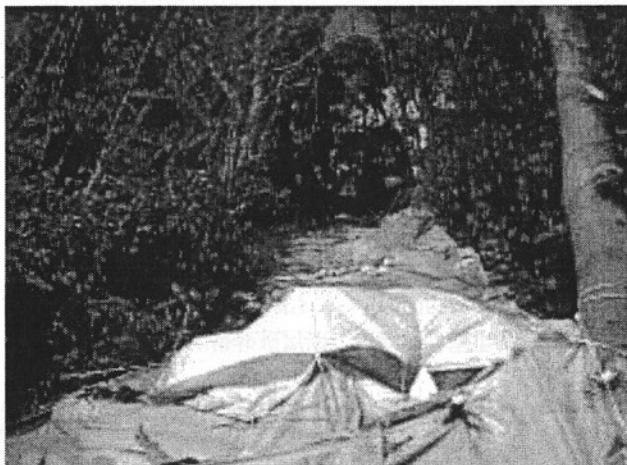
写真-7 志賀島西側弘地区の崩壊2

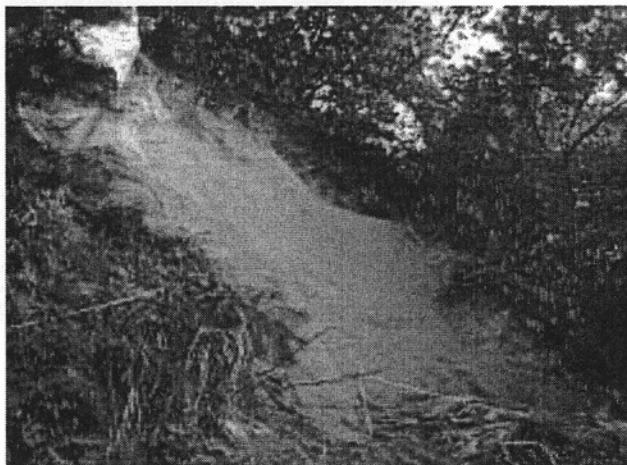
写真-8 志賀島中央北側に位置する勝馬地区の崩壊

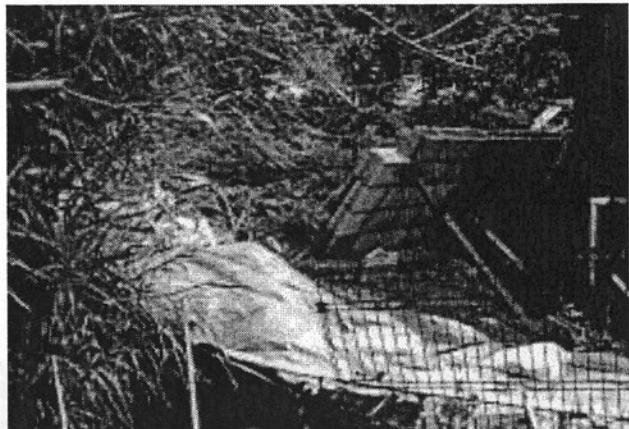
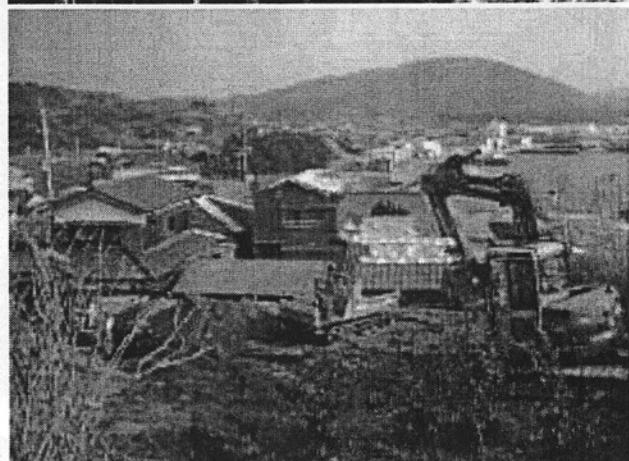
ここでは、擁壁背後の南向き斜面が変位し、崩壊に至る寸前の状態であった(写真-9)。この場合も地質は花崗岩であるが、平均勾配は15度程度と緩やかであった。斜面下方に集落があるため避難勧告も出されていたが、4月にはすでに本格的な復旧工事が開始されていた。

写真-9 福岡市西区糸島半島北側に位置する西浦地区の斜面変位 (上:下端の変位の様子:大村撮影, 下:斜面全景:久保田撮影)

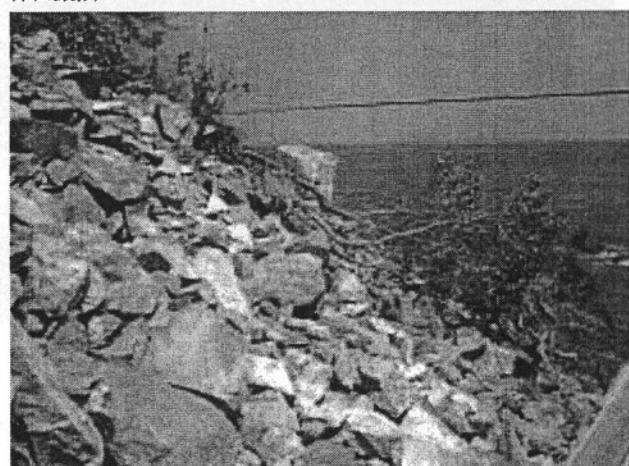
震度3~4の余震が続いた上、17mm以上の降水もあつた3月25日から27日にかけては、新たな斜面変状や崩壊の拡大が見られた(写真-10、写真-11)。特に4月20日6時11分に発生した最大余震では、低気圧の通過で24時間に11mm程度の先行雨量があったことも影響したためか、玄界島での住宅倒壊拡大の他、斜面関係では志賀島東部の県道法面崩壊の拡大などが発生した。

写真-10 志賀島東側崩壊の余震などによる拡大

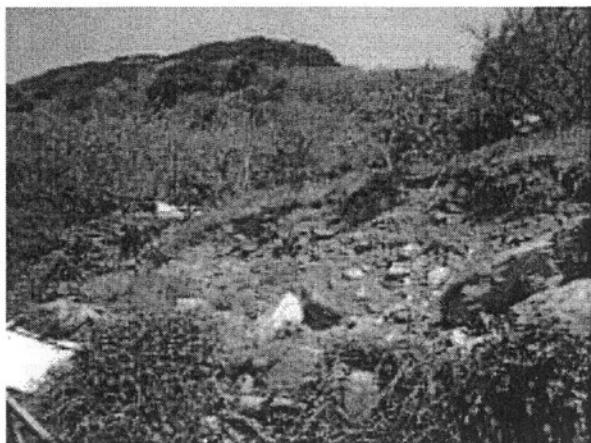
写真-11 余震などで生じた玄界島南側農地の崩壊

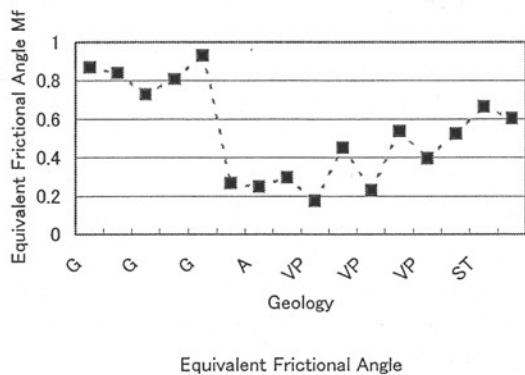
2003年の大宰府市における花崗岩斜面の土石流災害でのMfは0.217~0.357程度、2004年の台風23号に伴う九大福岡演習林での片岩斜面での崩壊では0.338程度、2005年9月6日の台風14号による大分・宮崎・鹿児島の災害では、0.200~0.667程度であった(図-2)。

図-2 2003～2005年災害の等価摩擦係数の比較

(G:花崗岩類, A:安山岩類, VP:阿蘇火碎流堆積物, S T:古生層粘板岩・凝灰岩類, 左から5番目まで地震による)

この2005年台風14号による被害の詳細を見ると、阿蘇火碎流堆積物からなる大分県竹田市の崩壊では、0.231程度、同じ地質の宮崎県高千穂町の崩壊では0.606～0.538程度、日之影村では0.395～0.526、安山岩質の大分県湯布院町の土石流では0.296程度となる。地質がシラスの鹿児島県垂水市では、大きな被害のあったものは0.200から0.271であるが、崩壊のみの発生箇所では0.6程度のものが多く見られた(写真-12, 図-2, 図-3)。

なく、地層が乾いた状態であったことから、崩土の流動化が起らなかったためと思われる。また、大分県竹田市の崩壊や宮崎県山之口町の崩壊など火碎流堆積物VPの地域はMfが他の地質より相対的に小さく、流動性が大きくなる可能性が見られた(図-2)。

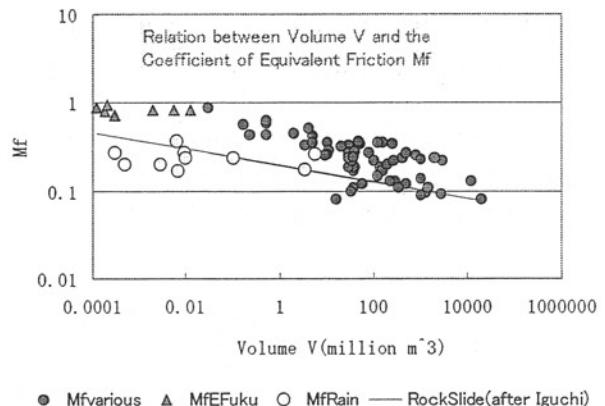
2003年梅雨～2005年台風14号災害の降水で生じた崩壊(土石流含む)のMfは図-3中の既往研究の大規模崩壊などより小さく、岩屑なだれ¹⁰⁾よりもやや小さい。つまり、相対的に流下到達距離が長いことが分る。一方、2005年福岡県西方沖地震による崩壊のMfは大きな値を示す。この差は、平均値の差の検定でも5%有意水準で有意となる。また、Mfと崩壊体積Vを説明変数に用いた、誘因の降水・地震別重判別解析でも、誤判別率0%, マラノビスの平方距離約102と極めて良好に判別されている(図-4)。これは地震発生時が3月で、それ以前に降雨が少

図-3 崩壊体積V (百万m³) と Mf の関係
凡例: ○降雨による崩壊, △2005福岡西方沖地震によるもの,
●既往研究の崩壊, 図中の直線は「岩屑なだれ (井口 2006)」

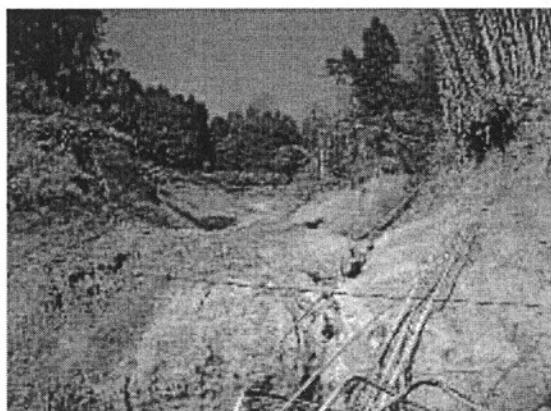
写真-12 2005年台風14号による竹田市の崩壊

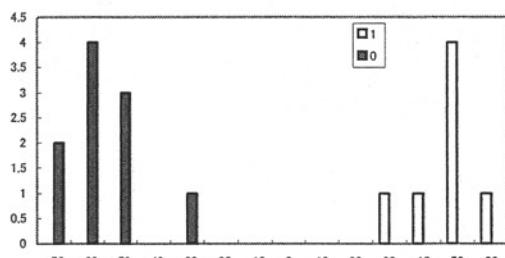
図-4 福岡西方沖地震と他の降雨による崩壊のMfと崩壊土砂量Vを用いた重判別スコア(図中の凡例は、それぞれ、0:地震による崩壊、1:降雨によるものを意味する)
