# 地形・地質特性からみた 深層崩壊発生渓流の抽出手法の提案

PROPOSAL OF EXTRACTION METHOD OF DEEP COLLAPSE IN MOUNTAIN  
STREAM BASED ON TOPOGRAPHIC AND GEOLOGICAL FEATURES

酒井直樹<sup>1</sup>・鈴木隆司<sup>2</sup>・栗原淳一<sup>3</sup>

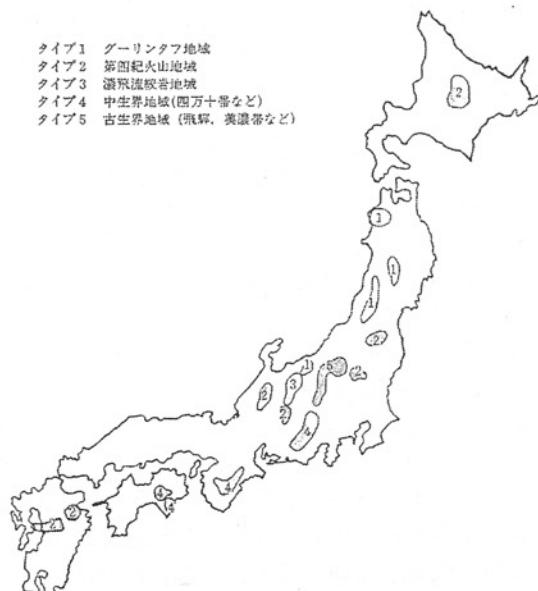
図-1 大規模崩壊発生地域の分布(浅井ほか(1987)<sup>6</sup>)

日本国内で過去に発生した深層崩壊の分布から、地質ごとの発生の特徴をあげる。図-1に浅井ら(1987)<sup>6</sup>によって抽出された国内の大規模崩壊地の事例を示す。

浅井らは、対象の崩壊を  $10^5\text{m}^3$  以上とし、崩壊地 (569 個) の分布を調べているが、誘因としては降雨に限らず地震等で発生したものが含まれている。そのうち  $10^7\text{m}^3$  以上の特に大規模な崩壊は、ほとんどが第四紀火山地域と堆積岩地域に含まれている。また、深層崩壊発生の素因として、起伏(標高)、地質構造、火山の分布、侵食小起伏面の分布および活断層の分布の 5 項目をあげている。そして、深層崩壊が発生しやすい地域は、全国に一様に分布しているわけではなく、地域的な偏りが認められるとしている。特に、地質構造との関係が強いようで、グリーンタフ地域、第四紀火山地域、濃飛流紋岩地域、中生界地域(四万十帯など)、古生界地域(飛騨帯、美濃帯など)が集中区域として挙げられている。更に大規模崩壊の多くは最近の地質時代に隆起量が大きかったところ(すなわち、長大かつ急勾配な斜面の存在するところ)であり、河谷の下刻作用が強く及んでいるところでもあると説明している(浅井ら(1987)<sup>6)</sup>。

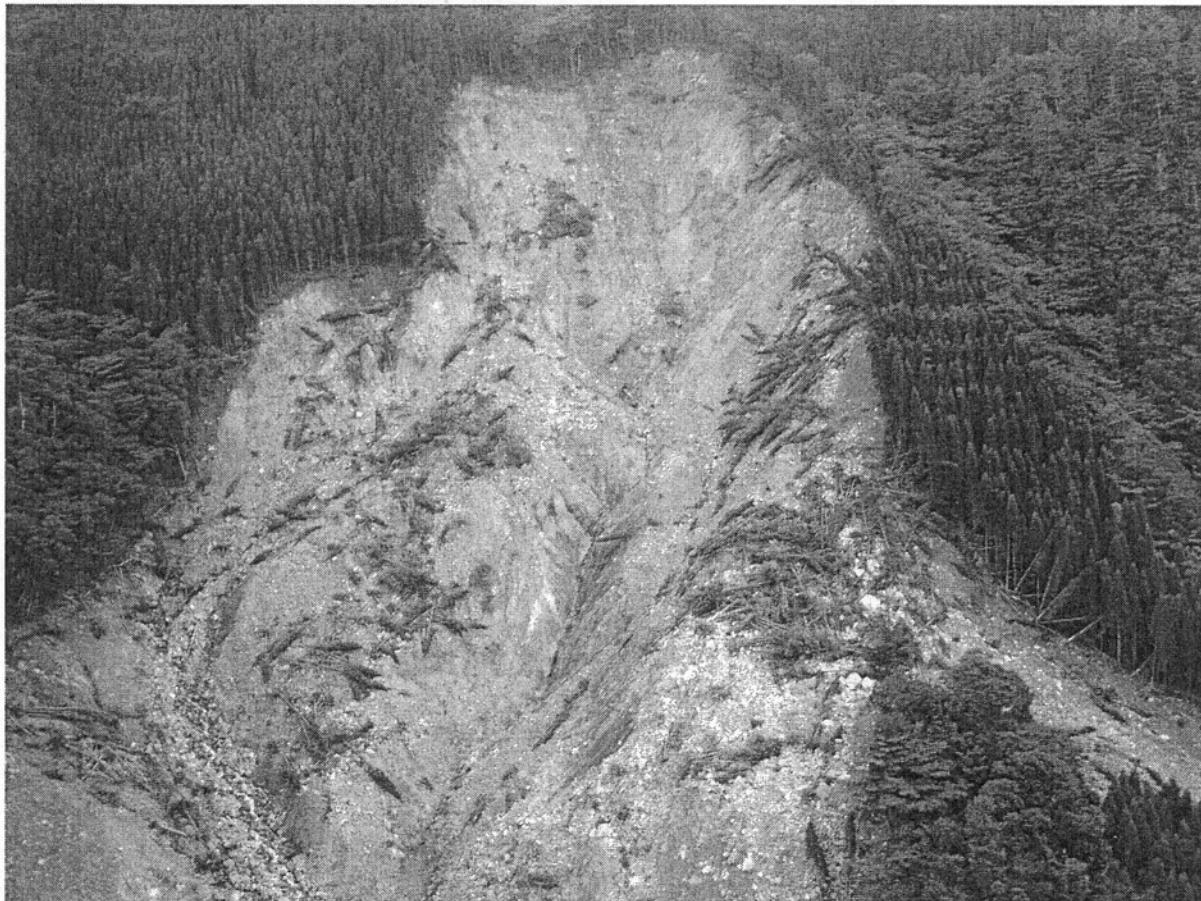
写真-1 台風14号（H17年9月）豪雨により宮崎県鰐塚山で発生した別府田野川右支渓、幅200m、深さ10m以上ある深層崩壊事例

流が発生した（写真-1）。
