# 2005年9月宮崎県鰐塚山で発生した土石流の現地調査と流出規模の推定

DEBRIS FLOWS AT MT. WANITSUKA IN MIYAZAKI PREFECTURE  
ON SEPTEMBER 6, 2005

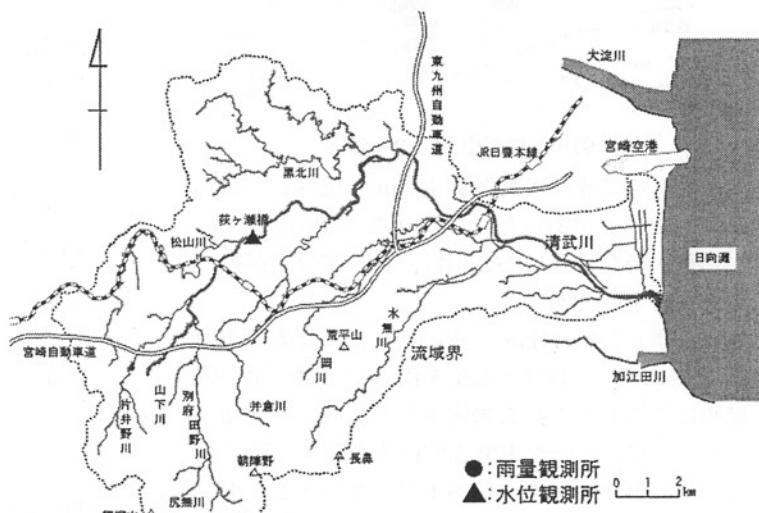
図-1 清武川流域の平面図

図-1に清武川流域を示す。図中の●は雨量観測所を、▲は水位観測所をそれぞれ示している。清武川は宮崎県南部を流れる二級河川である。清武川の支川別府田野川流域一帯において、その上流の鰐塚山で崩壊・土石流が発生した。

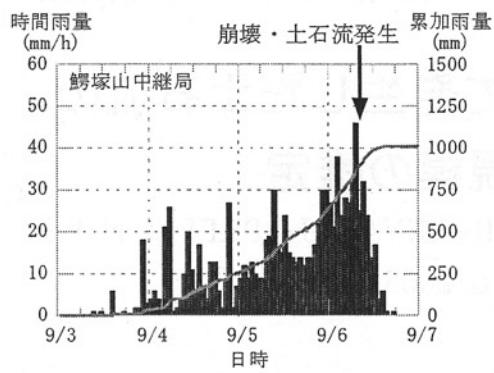
図-2 鰐塚山中継局における降雨の状況

図-2は9月3日から7日までの鰐塚山中継局(図-1中●印)における降雨の状況を示している。6日

7時から8時に最大時間雨量46mmを記録し、累加雨量は1029mmであった。2003年九州豪雨災害<sup>2)</sup>に比べ、最大時間雨量は小さいが、長時間降雨が続いたことが特徴的である。

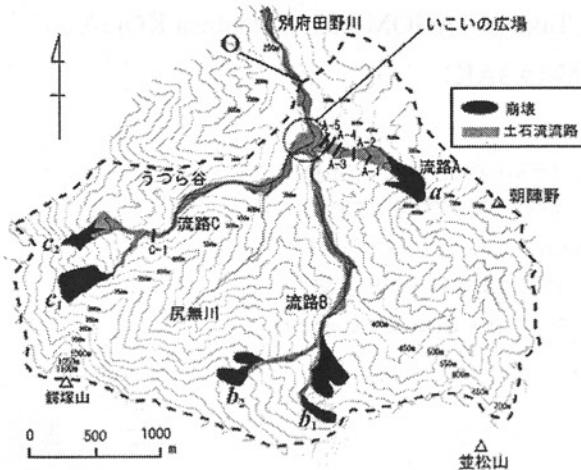
図-4 鰐塚山周辺の平面図

図-4は、別府田野川において土石流が流下した流路の平面図を示している。図中の黒塗りは斜面崩壊の発生箇所を、灰色は土石流の流路を、A-1～A-5、C-1は横断面の測定場所を示している。別府田野川流域では、3つの渓流で土石流が発生した。ここで、各流路を右からA、B、Cとし、それぞれの崩壊源頭部を $a$ 、 $b_1$ 、 $b_2$ 、 $c_1$ 、 $c_2$ とする。流路A、B、Cの合流点付近には、レクレーション施設「いこいの広場」があったが、土石流により壊滅的被害を受けた。

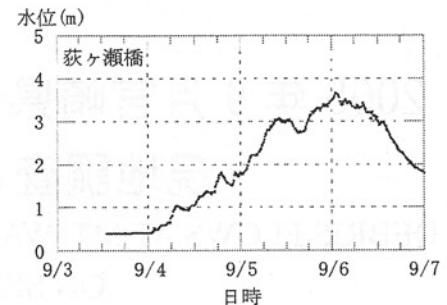
図-3 荻ヶ瀬橋観測所における観測水位

鰐塚山頂から約10km下流にある荻ヶ瀬橋観測所(図-1中▲印)における水位を図-3に示す。雨の降り始めに対応して、4日未明から水位の上昇が始まり、6日1時にピーク水位3.67mを記録し、降り始めと比べると3m程度水位が上昇していたことが分かる。ピーク後には、降雨の停止に対応して水位も徐々に低下した。

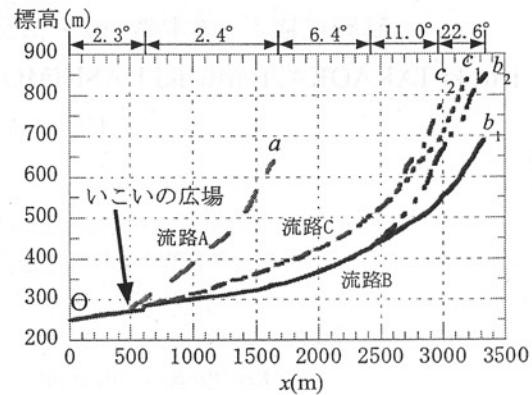
図-5 流路の縦断図

図-5は、土石流の流路中央部に沿って1万分の1の地形図より求めた縦断図を示す。図中には縦断図より求めた流路Bの河床勾配も示している。図-6に測定した流路幅を、図-7に河床勾配を、図-8に測定した横断図をそれぞれ示す。ここに、標高250mの地点を $x=0$ とした。以下、それぞれの流路ごとに土石流の特性について考察する。

流路Bでは、上流2つの渓流で崩壊・土石流が発生した。縦断図を見ると、上流2つの渓流が合流するx=2500m地点で勾配が急減しており、これより下流で土砂堆積が確認されている。この付近では、地すべり性の崩壊が発生しており、災害後の調査では、大量の不安定土砂が残留していた(写真-4)。さらに下流では流路幅は60~80mと広くなつており、5~

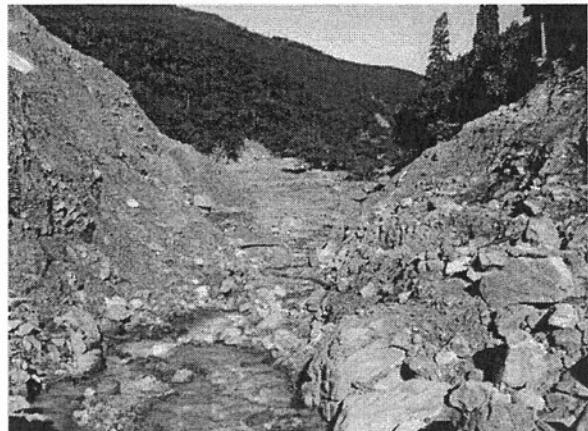
写真-1 土石流による河床と側岸侵食（流路A）  
(流路中央から下流方向を望む)

壊土砂は土石流となって $13.2^\circ$ の河道を一気に流下した。流下域では、土石流による河床と側岸の侵食が顕著であった(写真-1)。さらに、侵食域では、高さ1m～2mのステップが数m間隔で形成されていた(写真-2)。また、合流点付近では、土石流は左岸の高台を乗り越えて流下していた。合流点では勾配が

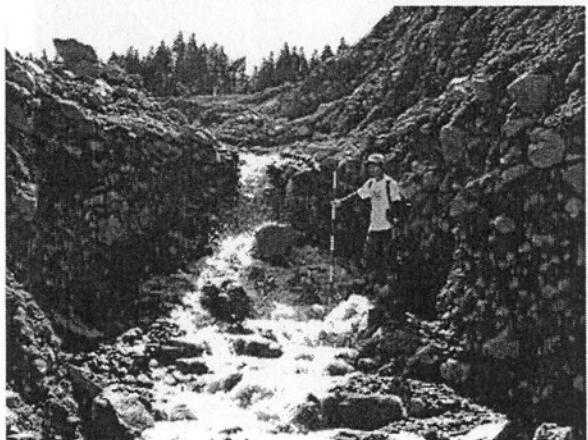
写真-2 流下域におけるステップの状況（流路A）  
(流路中央から上流方向を望む)

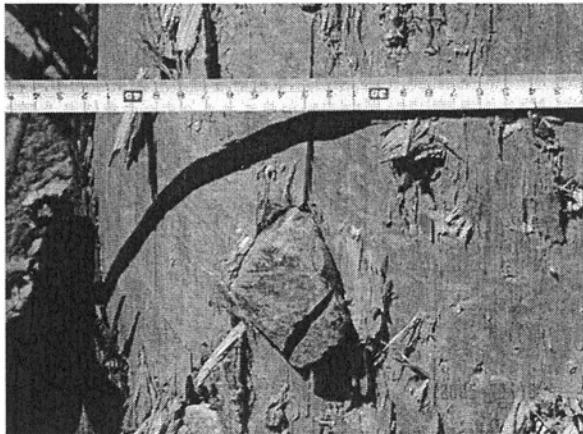
写真-3 樹木に突き刺さった石（流路A）

2.6°と急減しており、土砂堆積の末端となっていた。しかしながら、巨礫の堆積はほとんど見られなかつた。また、流路Aの対岸斜面の樹木を見ると、表面の樹皮が剥げ、直径5cm程度の石が幹に刺さっていた(写真-3)。これは、土石流が対岸にまで到達していたことを示している。従って、流路Aで発生した土石流は、河床と側岸を激しく侵食しながら流下し、その規模を増大させた。また、合流点までの距離が短く、河床が急勾配であったため、土砂を堆積させることなく流下し、大量の土砂と流木が合流点から下流へ流出したと考えられる。

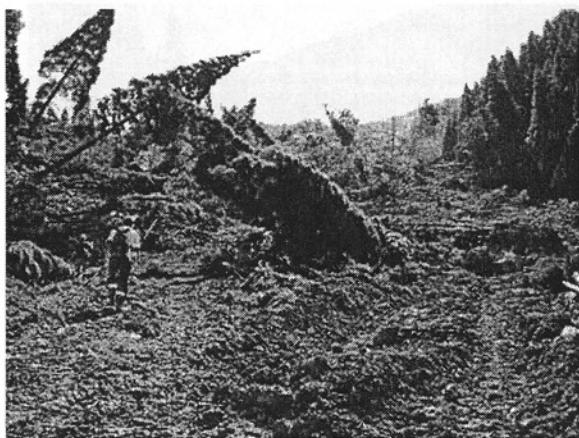
写真-4 河道に残留した不安定土砂（流路B）

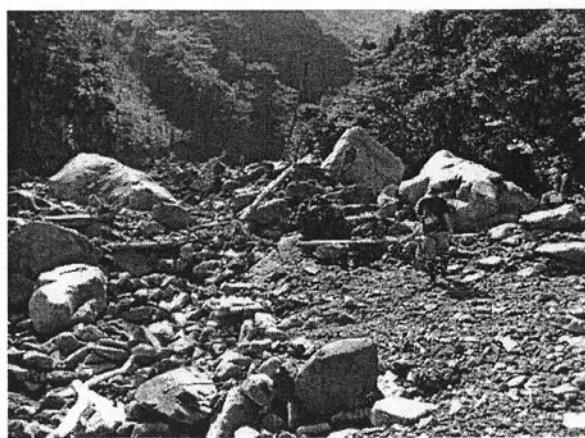
写真-6 巨礫の堆積状況（流路C）  
(流路中央から上流方向を望む)

流路Cでは、上流からx=2300m付近までは、土石流による河床と側岸侵食が観測され、土石流通過後の河床勾配は8.5°~11.1°であった。また、x=2000m地点で、流路幅は40~60mと広くなり、巨礫が多く堆積していた(写真-6)。堆砂勾配は5~8°であった。下流域(x=600~1000m)では、2.7°~7°の勾配で土砂が堆積していたが、巨礫の堆積はあまり見られなかつた。合流点付近には、「いこいの広場」の施設があつたが、顕著な土砂堆積により埋没した(写真-7)。流路Bと同様に、流路Cで発生した土石流の土砂はx=500~2000mの区間にほとんど堆積したと

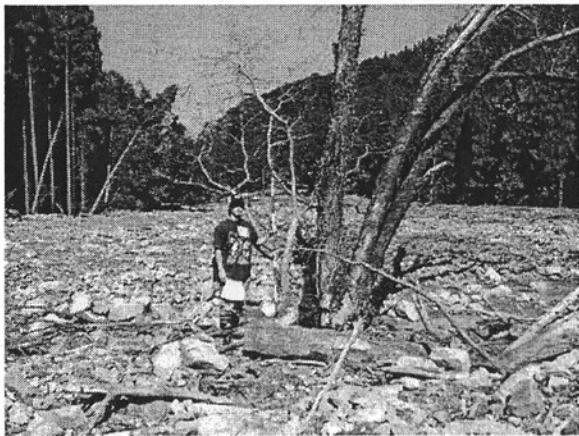
写真-5 土砂堆積の状況（流路B）  
(流路中央から下流方向を望む)

9°の勾配で大量の土砂が堆積していた(写真-5)。一方、x=1000m付近では、流路幅は20mと狭くなっている。この地点では、土石流の規模は減少し、流れはほぼ掃流であったと考えられる。これは、流路途中で勾配が緩くなつており、流路幅も広くなつているため、ほとんどの土砂が合流点までの区間に堆積したためであると考えられる。

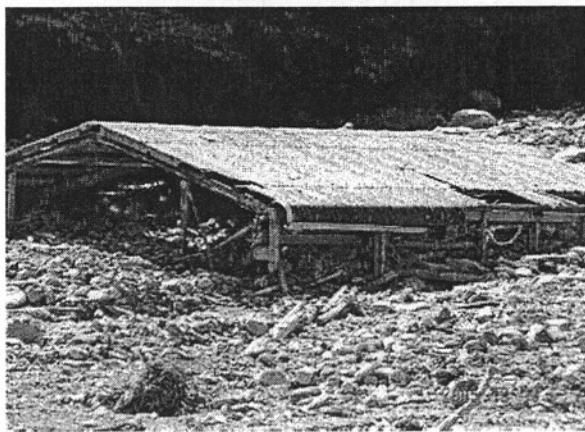
写真-7 土砂堆積により埋没した施設（流路C）

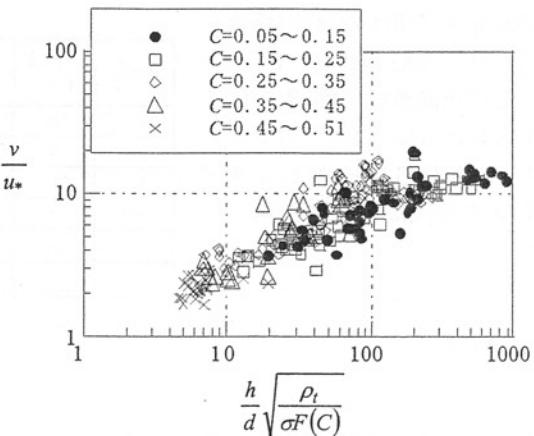
図-9 流速係数の水路実験結果<sup>5), 6)</sup>

流れの無次元量  $N_h$  が小さいと粒子間応力が卓越し典型的な砂礫型土石流となり、 $N_h$  が大きくなると乱流混合が卓越し泥流型土石流となることが知られている。水路実験により求めた流速係数を無次元量  $N_h$  により整理したものが図-9 である<sup>5), 6)</sup>。広範な条件下で行われた実験結果は、单一の量  $N_h$  によりうまく整理されているのが分かる。

現地調査から代表粒径  $d$  として  $d=0.05\sim0.1\text{m}$  とすると、 $N_R=30\sim80$  となり砂礫型土石流と泥流型土石流の間の領域にあることが分かる。その結果、図-9 より流速係数は  $v/u_* \approx 5\sim7$  となることが推測される。

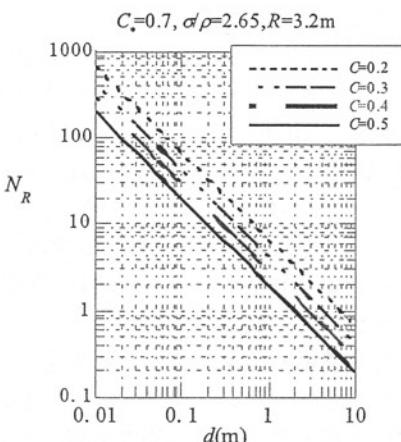
図-10 無次元量  $N_R$  と平均粒径  $d$  との関係

そこで、一般断面では水深  $h$  は径深  $R$  とすることができるため、 $h \approx R$  とし、実測断面において径深  $R$  として平均値  $R=3.2\text{m}$ 、 $\sigma/\rho=2.65$ 、 $C_*=0.7$  とし、濃度  $C$  をパラメータとして無次元量  $N_R=R/d\sqrt{\rho_t/\sigma F(C)}$  をプロットしたものが図-10 である。

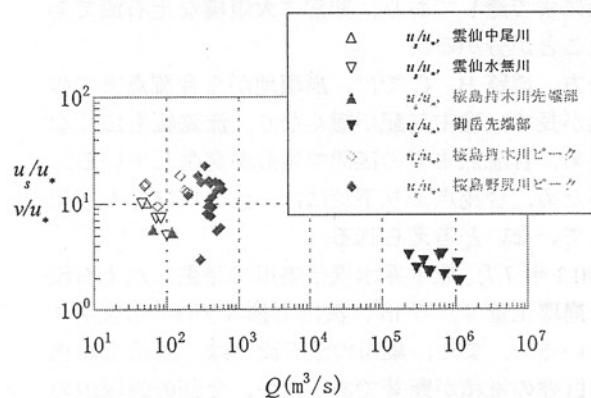
図-11 現地観測に基づく土石流の流速係数と流量との関係<sup>8), 9)</sup>

また、現地観測に基づく土石流の流速係数と流量との関係を図-11 に示す<sup>8), 9)</sup>。推測された流量  $Q_p=400$

$\sim 3700\text{m}^3/\text{s}$  を用いて流速係数を推測すると大略  $v/u_* = 4 \sim 10$  となる。この推測値は、図-9, 10 より得られた  $v/u_* \approx 5 \sim 7$  の値とは大きくはずれることはなく、表-1 の推算流量はほぼ妥当な値と判断される。
