2005年台風14号による南九州での土砂災害

SEDIMENT DISASTERS IN SOUTHERN KYUSHU ISLAND CAUSED BY TYPHOON 200514 (NABI)

鈴木隆文¹・松元真一¹・北村良介²

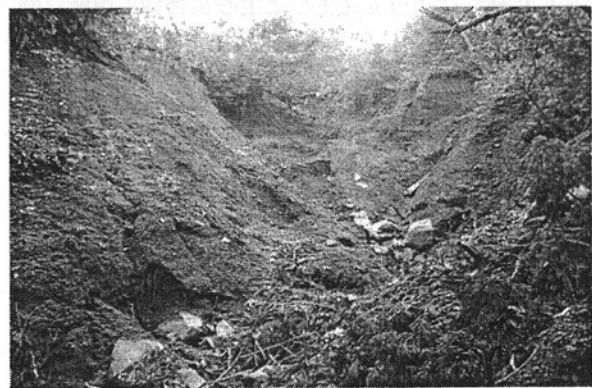
写真-1 源頭部（観音川支流）

地区は始良カルデラの外輪にあたり、急斜面が続く地形となっている。住家のある地域は、扇状地地形となっている。国道 220 号沿いには旧国鉄大隅線がある。土石流は観音川支流源頭部付近で発生した。写真-1 に崩壊箇所を示す。崩壊要因としては、基岩もしくはローム層が不透水層となり、ばら層との間でパイピングが発生したものと考えられる。観音川支流中流域で、もう 1 箇所崩壊部が確認できた。

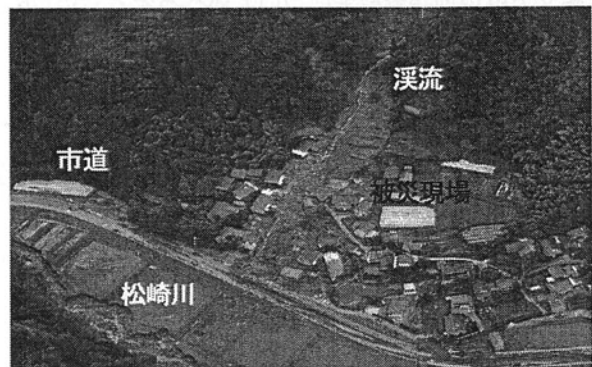
写真-2 被災現場（新城小谷地区）
（国際航業株式会社 撮影・提供）

図-3の⑦に示す新城小谷地区では、6日9時36分、写真-2に示すように松崎川に流れ込む溪流（小谷川水系）の上流部で崩壊が発生し、土石流となって谷沿いを流下した。土石流の最下部は松崎川沿いに走る市道に達し、幅約35mとなった。溪流中流域の崩壊部での幅は約15mであった。集落内では、幅1mの流路工が中流域の崩壊部付近から施工されていた。上流部での流路幅は約2mであった。深さ1.6mのコンクリート溝となっており、溪流中流域の崩壊部は表層崩壊であり、厚さ約1mの表層土が滑った。崩壊の規模は幅約30m、高さ約15mであった。源頭部の崩壊は2箇所とも同じ標高に位置し、地質は四万十層の風化砂岩、まき土、ロームからなっていた（写真-3参照）。

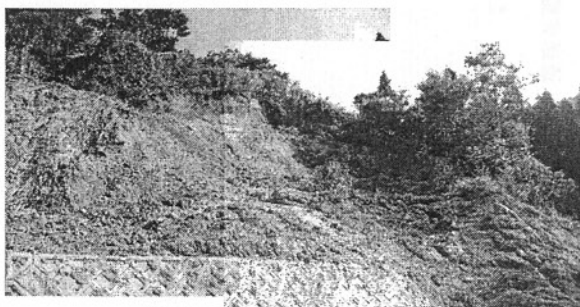
写真-4 源頭部（新御堂地区）

図-3の⑥に示す新御堂地区では、6日13時14分、県道71号沿いの斜面が崩壊し（写真-4）、土石流となって流下した。土石流は、溪流下流域の住家等3棟（写真-5）を直撃した。家屋付近の溪流幅は通常1m程度であったが、被災した家屋の直上流部の土石流幅は約14mであり、民家から上流約200m地点でも15mでほぼ一様に土石流の痕跡があった。被害家屋付近では直径50cm程度の岩石がほとんどで、上流に向かって直径5m程度の巨岩も確認できた。また、被災現場のすぐ上流部には杉が植林されており、家屋付近には杉の流木が多く堆積していた（写真-5）。被害家屋直上流の杉には高さ約3mのところ土石流痕があり、中流域でも河床から約5mの位置まで土石流痕が確認できた。

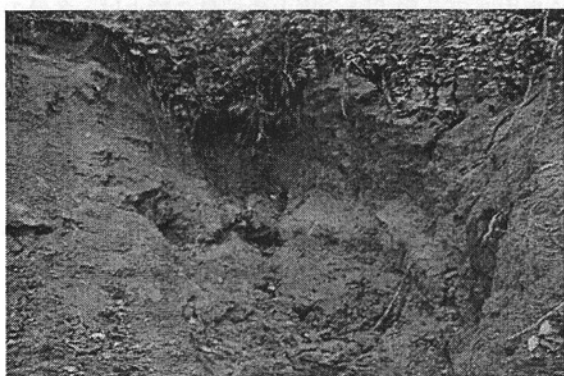
観音川：中流域（標高 70m 付近）1 箇所と源頭部（標高 200m 付近）4 箇所を採取した。源頭部に関しては、写真-6, 7 に示すように上層より各年代に堆積したローム層とぼら層の互層となっている。試料名として上層より観音川源頭 1~4 とする。ここで、源頭 1 が大正ぼら、源頭 2 が安永ぼら、源頭 3・4 が 8000~11000 年前のぼらに分類される。南岳からの距離はおよそ 11km である。

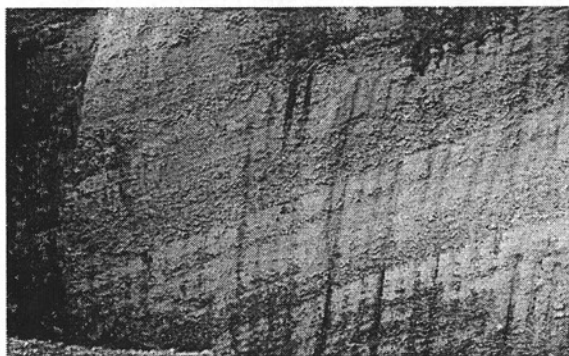
写真-8 大隅降下軽石（鹿児島大学演習林）

鹿児島大学演習林：ぼら露出箇所より採取した。写真-8 に示すように大隅降下軽石に分類される。南
