# 2005年9月垂水市における土石流災害と課題

## FIELD RESEARCH AND SOME PROBLEMS TO BE SOLVED ON TARUMIZU DEBRIS-FLOW DISASTER IN 2005

疋田誠<sup>1</sup>・橋本晴行<sup>2</sup>・小川滋<sup>3</sup>・森山聡之<sup>4</sup>

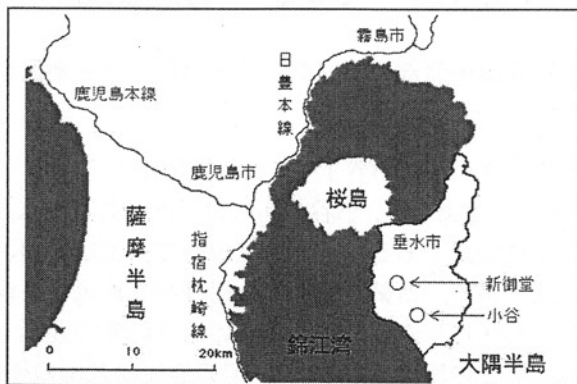
図-1 流域の位置図 (小谷地区と新御堂地区)

日本中に大きな被害を与えた2005年9月6日の大型台風14号は、南九州地方の宮崎県及び鹿児島県大隅半島にも集中豪雨をもたらし、鹿児島県垂水市においても崖崩れや土石流災害が発生した。9月6日午前9時30分頃、垂水市新城小谷地区で死者3名、住家全壊6棟、一部損壊2棟、非住家全壊4棟、半壊3棟の被害が生じた。午後12時30分頃、垂水市新御堂地区でも、死者2名、住家全壊2棟、半壊1棟、非住家全壊2棟、半壊2棟の被害が生じている<sup>1)</sup>。図-1は、垂水市の対象地区の位置図である。垂水市の台風14号の豪雨による被害額は32億円に及んだ。本研究では、土石流災害の現地調査を行い、土石流の発生・被災の状況と問題点、その対策について検討を行ったものである。

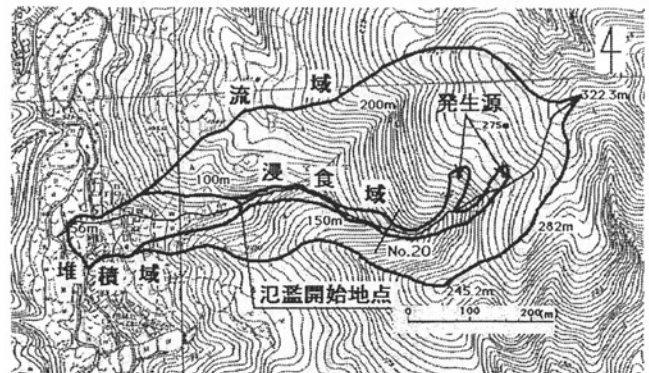
図-2 小谷地区：小谷第一小川の流域図

図-2は、垂水市小谷地区の二級河川小谷川水系の溪流である小谷第一小川の流域図で、流域面積0.17km<sup>2</sup>である。図-3は新御堂地区の二級河川本城川水系の溪流である上ノ宮第2小川の流域図で、流域面積0.29km<sup>2</sup>である。台風14号の豪雨のため、2005年9月4日から9月6日の3日間に、小谷地区（新城雨量局）で連続雨量526mm、土石流発生時間帯の最大時間雨量42mm(9月6日、9:00～10:00)を記録した。新御堂地区（市木雨量局）では、連続雨量724mm、最大時間雨量36mm(9月6日、6:00～7:00)を記録した。このため、両地区の上中流で斜面崩壊・溪岸浸食が続発、土石流となって下流において家屋が被災し、人命が失われた。図-4は小谷及び新御堂地区の時間雨量と累加の雨量の時間的推移を示したものである。注目すべきは、土石流による被災時刻が、小谷地区で9:30、新御堂地区で12:30となっている。何故、新御堂地区では3時間も遅く土石流が発生したか。2つの溪流の土石流の性状の相違点は何か。この2つの溪流で計4名の人命が失われてしまったのは何故か。これらの原因を現地調査を通じて探ることにした。

垂水市の土石流災害における死者5名の被災時刻を、時間的に追ってみると、地点A:新御堂地区(がけ崩れ, 9月5日, 18:22), 地点B:小谷地区(土石流, 9月6日, 9:30, 図-2), 地点C:新御堂地区(土石流, 9月6日, 12:30, 図-3)となる。
