2011年新燃岳噴火後5年間の開析谷の地形変化 と降下テフラ移動

LANDFORM CHANGES AND PYROCLASTIC FALL REWORKING IN A DISSECTED
VALLEY DURING 5 YEARS AFTER THE 2011 SHINMOE-DAKE ERUPTION

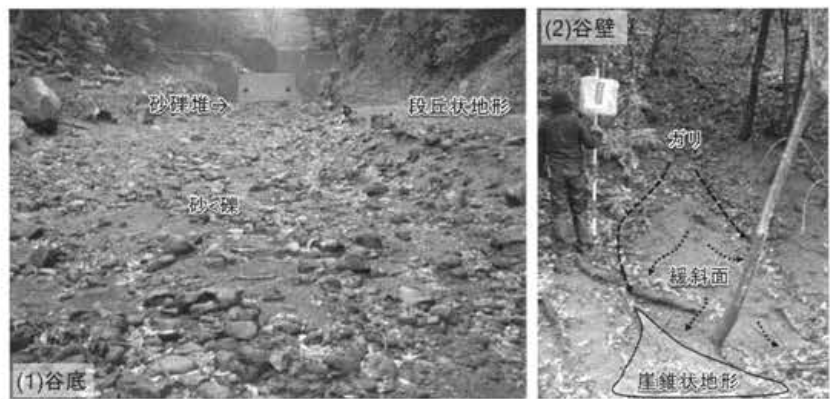
写真-1 2014年3月の景観

写真-1(1)は2014年3月2日の谷底の景観である。谷底は礫質で、左岸に段丘状地形、堰堤近傍に砂礫堆がある。谷壁(2)には、平底型で落葉の集積するガリがあり、その末端から崖錐状地形が発達した。緩斜面はガリで分断され島状となり、地形縁は丸みを帯びている。緩斜面では布状流で、ガリでは流水により谷底へ向かう降下テフラ移動が推定される。なお崖錐状地形は緩斜面と連続しており、布状流によるテフラ供給も受けている。

写真-3(1)は2015年8月21日の谷底の景観である。谷底は礫が散在し写真-1(1)と共通する。谷壁(2)で

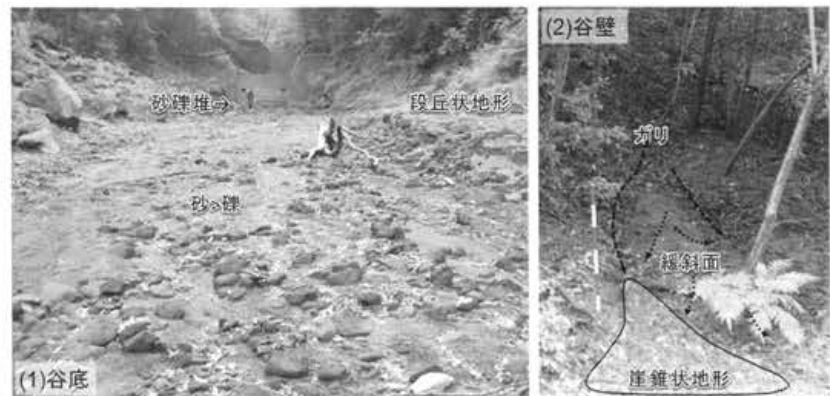
写真-2 2014年9月の景観

写真-2(1)は2014年9月23日の谷底の景観である。谷底の多くは礫が砂で埋没している。谷壁(2)ではガリが少し拡大し島状の緩斜面が狭まり、崖錐状地形が少し拡大した。

写真-4(1)は2016年2月6日の谷底の景観である。谷底広くが砂質となり写真-2(1)と共通する。谷壁(2)では崖錐状地形は更に拡大した。ただ緩斜面の侵食が進み，崖錐状地形と緩斜面，ガリと緩斜面間の比高は縮小し，各地形面の識別が難しくなった。

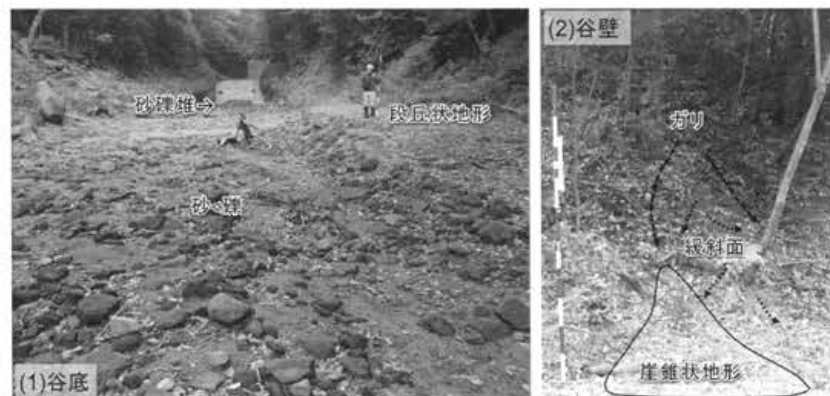
写真-3 2015年8月の景観

はガリの拡大，島状の緩斜面の縮小，崖錐状地形の拡大が認められる。

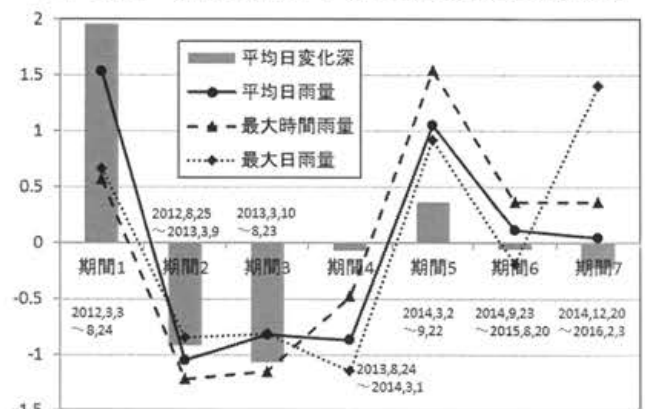
図-4 雨量と標高変化

図-4は平均日変化深、平均日雨量、最大時間雨量、

最大日雨量を正規化し期間順にグラフ化した。平均日変化深の正規化値は、各雨量値が高いと高く、低いと低いため両者間には正の相関がある。しかし期間4~5の平均日変化深の値は、期間1~3のものに対し、極めて小さい。さらに期間6~7の平均日変化深の値は、期間1~5と異なり、各雨量の大半が正值を示すことに反し負値を示す。つまり、研究対象地域の標高変化は、一定の降雨に対し当初増加傾向だったが、次第に増加率が低下し、現在は低下傾向に転じたことが明らかとなった。

降雨に対する地形変化をテフラ供給源となる谷壁を中心に説明する。テフラ降下直後は、谷壁を等しく降下テフラが被覆した。期間1~3は、布状流によるテフラ移動で谷壁下部にテフラによる緩斜面が形成され、同時にガリが発達し始めた。雨量が多いと、谷壁から谷底へテフラが供給され谷底は上昇し、少ないと段丘状地形の侵食を伴って低下した。期間4~5は元の地表が侵食限界となる平底型のガリが拡大した。ガリ末端からはテフラ移動による崖錐状地形が形成され始めた。この時期、ガリ侵食で緩斜面は分断された。降雨に対する谷壁から谷底へのテフラの供給量は期間1~3に対し極小さくなった。期間6以降、谷壁では、ガリの拡大はなく、緩斜面は緩やかな侵食を受けて比高低下し、ガリや崖錐状地形との比高が縮小し、各微地形の不明瞭化も進んだ。既に谷壁の降下テフラ残存は少なく、降雨に対し谷壁から谷底へのテフラ供給はほぼ終了したため、谷底では極小さな標高低下が続く状況である。したがって、2016年現在、開析谷に及ぶ地形変化は噴火前の侵食・堆積速度に近づいたと考えられる。

まとめれば、開析谷では、降雨が多い場合に、2012年8月までは強い堆積傾向、2013年8月までは強い侵食傾向だった。2013年8月以降2014年9月までは、降雨に対し極小さい同様の標高変化傾向になった。2014年9月以降現在までは降雨に応じた極小さい標高低下が続いている。この降雨と標高変化傾向の関係は、開析谷の特に谷壁の地形変化に対応付けることができた。

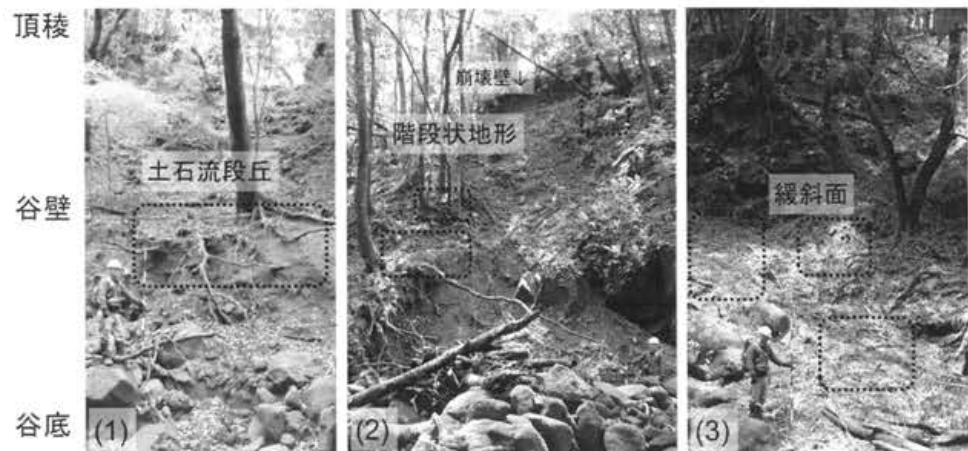
図-5 降下テフラの残存する地形景観

現在の降下テフラ残存場所を確認した。写真-5は研究対象地域の約500m上流の3カ所の景観である。開析谷は頂稜、谷壁、谷底に大別される。谷壁では降下テフラは大半が流失しあまり残存しない。しかし頂稜では降下直後の状態で降下テフラは良く残る。谷底のテフラは運搬営力が主に卓越する。

写真-5(1)は、谷底に降下テフラが残存していた例である。谷底には黄色軽石を混在する平坦な土石流段丘が断続的に分布し、この段丘面上に降下直後の状態で降下テフラが確認された。

写真-5(2)は、谷壁で降下テフラが残存していた階段状構造である。谷壁に緩傾斜と急傾斜の繰り返しからなる階段状構造があり、その緩傾斜側に降下テフラが残存した。谷壁上部に崩壊壁があるため、階段状構造は斜面崩壊土砂が谷壁に残ったものと考えられる。また階段状構造にある樹木は根曲りが多いため、その表層部はクリープしている。クリープは樹木に阻まれ停滞し、緩傾斜地が発達する¹⁰⁾が、その際降下テフラはそこに残存しやすいと思われる。

写真-5(3)は、谷壁末端に形成された降下テフラ及び移動したテフラによる緩斜面で、ルーズでガリは発達しない。本地形は開析谷内の多くの地点で見られた。そこでは降雨時に末端から谷底にテフラが緩やかに流出すると思われる。

これら降下テフラが残存する地形では、既に植物根や土壌生物が侵入し、枯枝や落葉の混入も増えた。実際、降下テフラは色調が暗色に近づき土壌化が進んでいる¹⁰⁾。今日までの谷壁の基本的な地形変化を踏まえれば、今後、降下テフラは、降雨による布状侵食やガリ侵食による各地形からの流出は少なく、表層崩壊など突発的な擾乱に伴い開析谷から失われていくと考えられる。
