世界遺産「軍艦島」の台風被害と桟橋復旧

TYPHOON-INDUCED DAMAGES AND PIER RECONSTRUCTION IN GUNKANJIMA
ISLAND OF WORLD HERITAGE, NAGASAKI, JAPAN

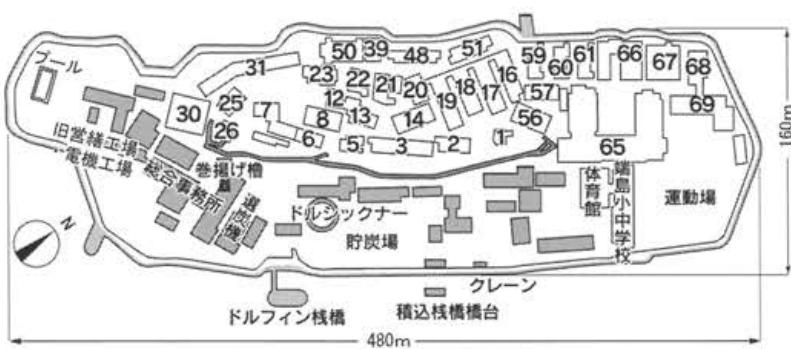
図-1 閉山時の施設配置（数字は棟番号）

図-1に閉山当時の施設配置を示す。3. の(4)で後述する台風被災した坑員社宅等は、この図ではすべて高層RCアパートに建て替わっている。

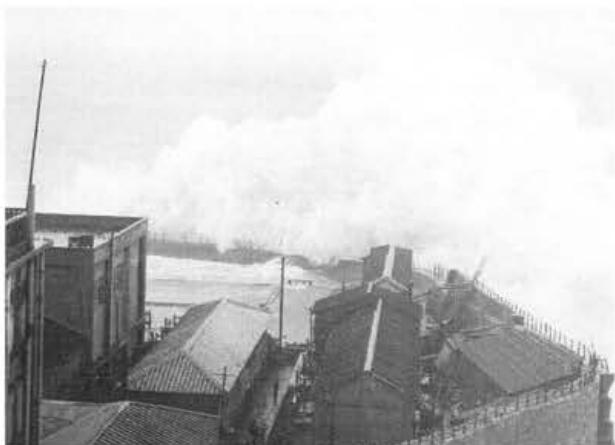
写真-1 南部護岸に打ち寄せる大波 (台風9号・12号)

写真-1、写真-2は台風9号・12号時の、南部護岸に打

ち寄せる大波とその威力である。写真-1から護岸を襲う荒波の状況が分かり(護岸向うの白い部分が大波)、写真-2では護岸付近の住家4棟が波に破壊されて、跡形を残すのみである。護岸も無残に決壊していることが認められる。

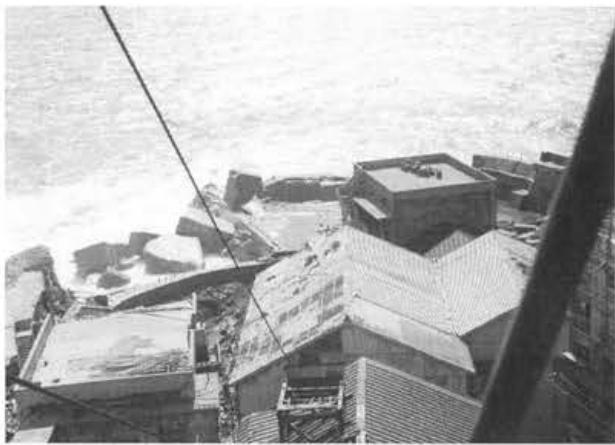
写真-3 南部護岸の決壊状況 (台風9号・12号)

台風9号により南部護岸が決壊し、続く台風12号によって、9号被害の南部護岸は完全崩壊した。台風14号も南部護岸の損壊をもたらした。

写真-3に台風9号・12号による南部護岸の決壊状況を示す。写真-4はその詳細である。これら写真から、分厚いコンクリート護岸が緒所において破壊されており、台風大波の猛威が分かる。

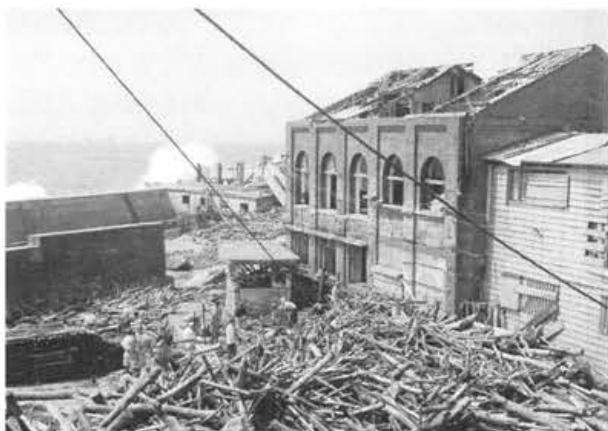
写真-5 台風9号により流された坑木群

出、圧縮機・モーター・坑木4千石（約720m³）が流出した（図-1参照）⁴⁾。

写真-5は島内に流された坑木群である。

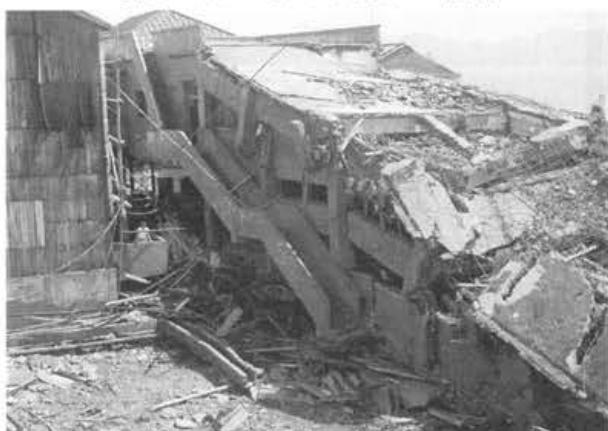
写真-6 台風12号により崩壊した營繕工場・電機工場

台風12号によって南部護岸が完全崩壊したことにより、護岸近くにあった事務所の一部と營繕工場・電機工場が崩壊した（図-1参照）。写真-6に崩壊状況を示す。

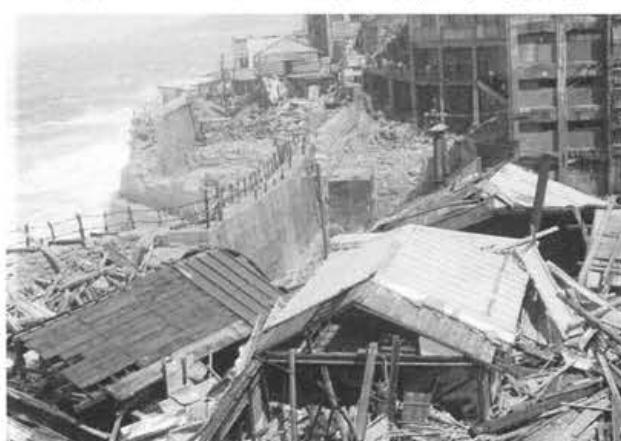
写真-7 台風12号による西海岸坑員社宅の崩壊状況

続く台風12号の襲来により、西海岸の40、41、47、27号棟の坑員社宅が全壊（写真-7参照），この地区で残ったのは9号棟で半壊していた郵便局だけである。

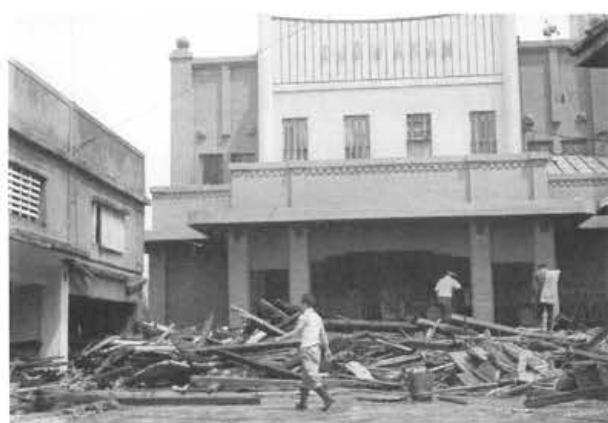
写真-8 台風14号による映画館の被害状況

台風14号によって、島で唯一の映画館である昭和館も被害を受けた。写真-8に被害状況を示すが、これで残った昭和館も、1991年台風19号により前面を残すだけで崩壊してしまった。

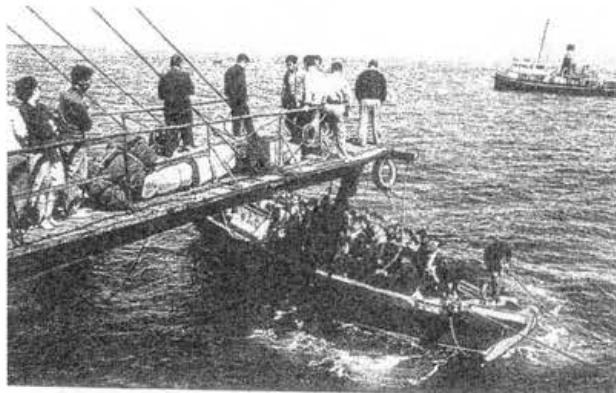
写真-9 危険を伴つたクレーン式桟橋⁸⁾

島民は沖で船からハシケに乗り継いで、護岸上から降ろされたクレーン式桟橋に接岸し、桟橋の上から垂れ下がつたワイヤタラップを登つて上陸した（写真-9参照）。当然、時化れば船は欠航となり、また波が立つと、上下に揺れるハシケから桟橋に上がる際には、海中に落ちる危険が伴つた。

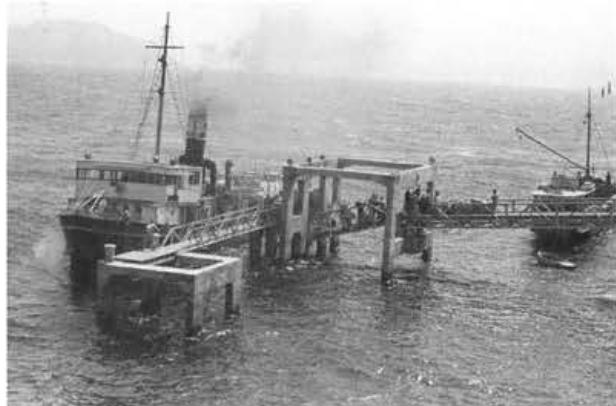
写真-11 第2次ドルフィン桟橋

第2次のドルフィン桟橋の建設は、端島島民の切なる願いで長崎県の災害復旧工事として取り上げられ、波高7mに対して安全な設計がなされた。ドルフィン桟橋の主体を鉄骨として、海底地盤を干潮面から9mまで掘り下げ、岩盤に鉄骨の脚を建て込んで基礎を強化したうえ、波浪に対する抵抗を少なくするため、鉄骨周りにプレパクトコンクリート（水中コンクリート打設工法の一種）を施した。

この第2次ドルフィン桟橋は昭和33年（1958）4月着工→同年10月に完成したが（写真-11参照），昭和34年（1959）9月に端島を襲った台風14号により，その姿を海中に没した。

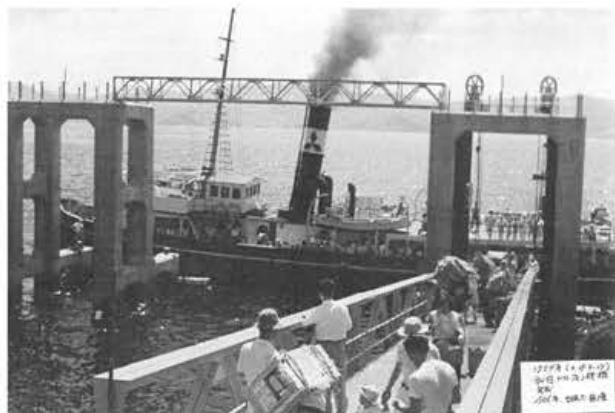
写真-10 第1次ドルフィン桟橋

最初のドルフィン桟橋は、凹凸のある海底地盤に梯形型の捨石、その上に基礎ケーソンを据え付け、その上に写真-10に示すような柱状のコンクリートを構築したもので、波高3mに耐えられる設計であった。昭和28年（1953）12月着工→29年（1954）8月完成となつた。

しかし、この喜びも束の間、ドルフィン桟橋は2年後の昭和31年（1956）8月の台風9号によって流失してしまつた。

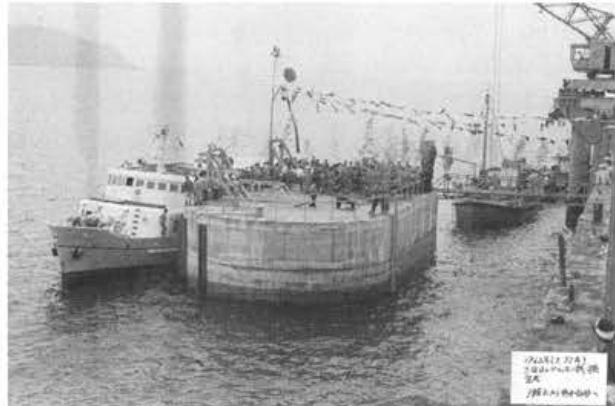
写真-12 第3次ドルフィン桟橋

その内容は，これまでの反省に立って激浪に対応すべく，ドルフィン桟橋を長円形，搭状のマスコンクリートの人工島（長さ25m，幅12m，海底からの高さ15m）として，中の鉄骨を海底地盤中に建て込んで構築し，この人工島と護岸との間に長さ12m，幅2mの連絡橋を設けて乗船する仕組みとなっていた。

昭和36年（1961）4月着工→37年（1962）4月完成である（写真-12参照）。第3次ドルフィン桟橋は完成後，幾度の台風襲来にも動することなく，島民待望の桟橋となって，ここに長年にわたる海上交通上の大きな障害はようやく解消された。
