橋梁の損傷状況からみた恵庭岳ポロピナイ沢 土石流の流動形態に関する考察

STUDY ON FLOWING FORM OF DEBRIS FLOW AS SEEN FROM DAMAGES ON
A BRIDGE OVER POROPINAI STREAM IN THE FOOT OF MT.ENIWA

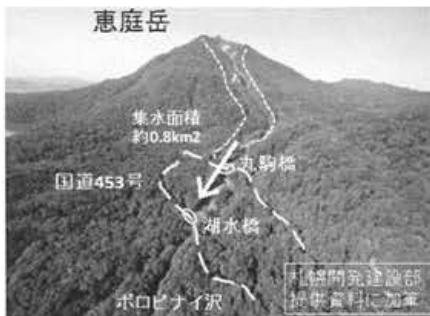
写真-1 恵庭岳ポロピナイ沢の状況

北海道では、2014年9月10日から11日にかけて活火山である恵庭岳周辺に集中的な降雨があり、山麓に土石流が発生した¹⁾。土石流が発生した恵庭岳ポロピナイ沢(写真-1、図-1)を横断する国道453号の丸駒橋では、上流側にある道路橋が残存し、橋面上に土石が堆積していた(写真-2)。

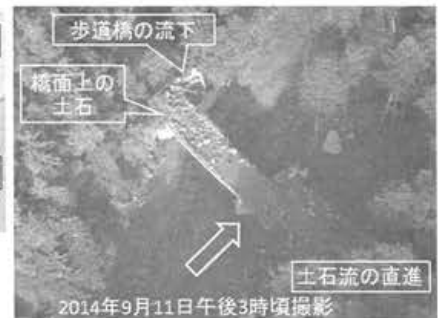
写真-2 歩道橋が流下した丸駒橋と左岸側橋面の堆積土石

- ① 土石流が橋梁右岸側を直進し(写真-2, 4)、橋右岸側及び右岸取り付け部をせき上げ乗り越えたこと。
- ② 橋梁左岸側では橋面より約3m高い位置に土石流あるいはその飛沫の痕跡とみられる樹幹の傷があったこと(写真-5)。併せて11日午後3時頃撮影の航空写真等から橋面上に土石が堆積していたこと(写真-2, 6)。
- ③ 目視から丸駒橋周辺の土石の大きさは径0.1~2m程度であったこと(写真-4, 6, 7, 9)。

⑤ 土石流の流下方向の衝撃を直接受けない下流側の歩道橋桁が流下したこと（写真-2, 5, 9）。

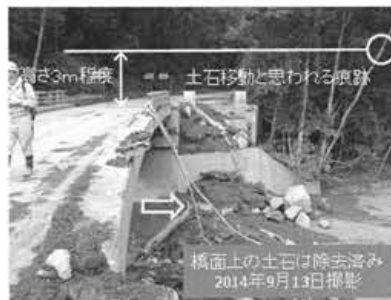
写真-5 丸駒橋左岸下流の樹幹に残った土石流の痕跡

丸駒橋周辺の痕跡及び航空写真から、土石流は丸駒橋右岸及び右岸取り付け部を乗り越え、その一部は橋面上3m程度を上限に流動した（写真-5）。丸駒

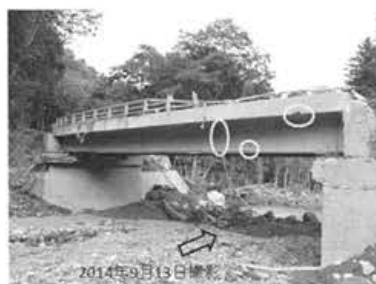
写真-7 丸駒橋上流側桁の衝突痕の状況

④ 上流に面する橋桁右岸側のリブ周辺に土石の衝突痕が見られた外は、橋桁、橋台前面および桁フランジ下面に泥質分が付着していたこと（写真-7,8）。

橋右岸側および右岸盛土部分を流下した土石の大きさに対して、右岸上流側の橋桁の損傷程度が小さく感じられた。併せて、土石流のピーク流量推定値に比べて丸駒橋の桁下断面積が大きい。

これらのことから、丸駒橋右岸側を流下した土石流は、橋桁衝突後せき上がり、せき上がった土石は橋桁を損傷させない程度の水平力を持って流動したと推察される。
