連続する砂防えん堤によって捕捉された 土石流の堆積特性

CHARACTERISTICS OF DEBRIS FLOW DEPOSITION BY TWO SUCCESSIONAL CHECK DAMS

三好 朋宏¹・橋本 晴行²・Farouk MARICAR¹・池松 伸也¹・黒田 佳祥¹
Tomohiro MIYOSHI, Haruyuki HASHIMOTO, Farouk MARICAR, Shinya IKEMATSU, Yoshiaki KURODA

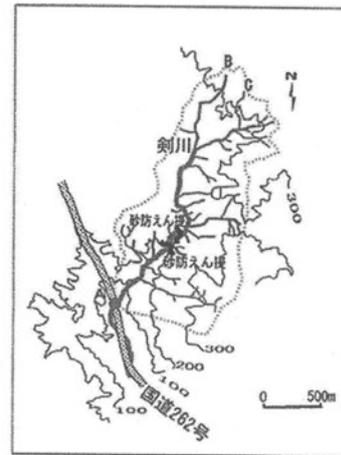
図-3 剣川土石流流下河道

図-3に剣川土石流流下河道を、図-4に剣川土石流流下河道の縦断図を示す。剣川の流域面積は約2km², 流路延長は約2.7kmであり,砂防えん堤の堤体間隔は約200mである。本川に設置されていた砂防えん堤は土石流をせき止めていたが,砂防えん堤より下流側において土石流の流入があり,被害を拡大した。下流の国道付近(図-3のA点)において,106,500m³の土砂が流出しており(アジア航測株),国道沿いの土砂氾濫の要因として,決定的に効いている⁵⁾。

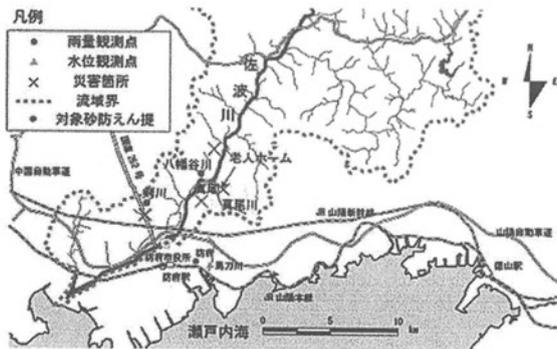
図-1 防府市災害位置図

2009年7月19日~21日にかけて山陰沖から近畿地方を経て東海地方にのびる梅雨前線の活動が活発化した。梅雨前線に近い山口県では, 21日の明け方から昼過ぎにかけて激しい豪雨となり, 防府市(気象庁)の21日総雨量は観測史上1位となる275mmを記録した⁴⁾。それに伴い防府市を中心に多数の土石流が発生した。図-1に主な災害発生場所(×印)を示す。中でも真尾地区で発生した土石流は特別養護老人ホームを直撃し, 入居者7名の犠牲者を出した。土石流が多発した地域の地質は崩壊の発生しやすい性質を持つ花崗岩および花崗岩が風化したマサ土からなっていた⁵⁾。

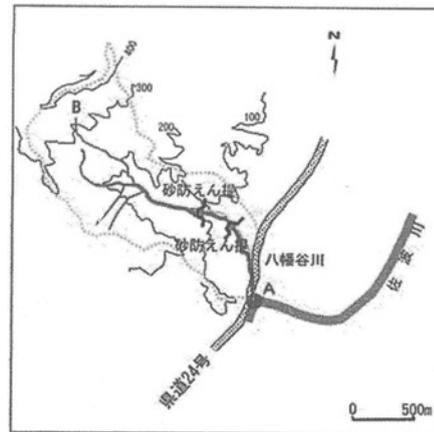
図-5 八幡谷川土石流流下河道

図-5に八幡谷川土石流流下河道を、図-6に八幡谷川土石流流下河道の縦断図を示す。八幡谷川の流域面積は約1.7km², 流路延長は約2.5kmであり,砂防えん堤の堤体間隔は約400mである。

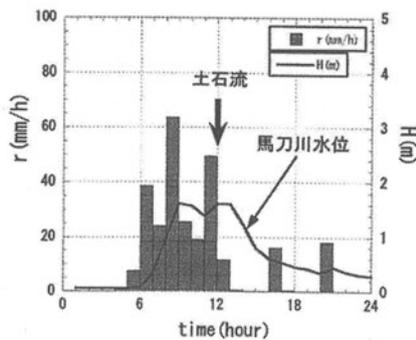
図-2 気象庁防府観測所の降雨と防府市馬刀川の水

図-2は, 防府市(気象庁)における降雨状況と市内の中小河川のひとつである馬刀川(流域面積 2.8 km², 流路延長 2.1km(県管理区間))の水位変化を示す。強い雨は21日午前5時頃から始まり, 二度のピ

一クを経て午後1時には終了した。午前8時から9時までの間に最大時間雨量63.5mm, 11時から12時までの間に49.5mmを観測した。多くの土石流は2回目のピーク直後に発生したと言われている⁵⁾。これに対応して河川水位も変化している。同市内の溪流においても同様な水位変化を示していたと考えられ、土石流発生前に先行的に洪水が発生していたと推測される。

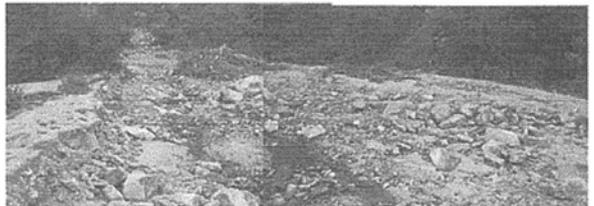
写真-1 剣川の上流側砂防えん堤における堆砂状況

写真-1は剣川に設置された2基の連続砂防えん堤のうち、上流側砂防えん堤における堆砂状況を示している。図-7は、写真-1の砂防えん堤における堆砂状況の等高線図である。図-8はその堆砂域の縦断図と堆砂幅を示している。

(b) 下流から上流方向を望む(2009.11.27撮影)

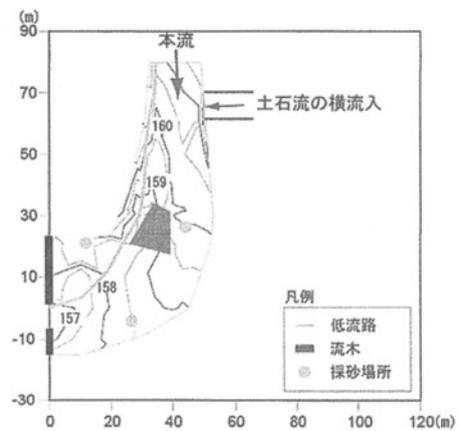
図-7 剣川上流側砂防えん堤堆砂域の等高線
(黒い太線は堤体を示している)

まず、図-7から、湾曲部外岸側の地形が高く、内岸側は低くなっていることがわかる。これは土石流の直進性によるものと考えられる。また、流木は、堤体にまで到達しておらず、湾曲部の中央に集積していた。これは、堆積に伴う土石流本体からの水と流木の分離を示唆している。

剣川では、上流砂防えん堤において河道の湾曲が湾曲部外岸側に河床高の増大を引き起こした。下流砂防えん堤の直上流では、左岸からの土石流の横流入があり、上に凸の盛り上がった堆砂地形が形成されていた。一方、八幡谷川では、樹林帯のエリアでは堆砂地形は平坦化していた。砂防えん堤の土砂堆積区間には、両岸からの土石流の横流入も河道の湾曲もないため、剣川のような堆砂地形の変化はない。

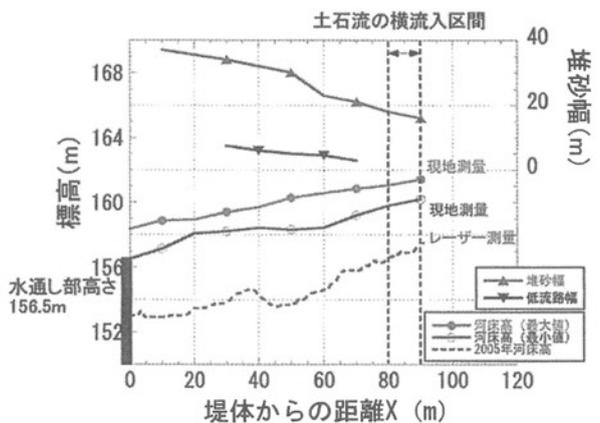
図-8 剣川上流側砂防えん堤堆砂域の縦断図・堆砂幅

河道の中央に沿った縦断方向測線に直交する横断線において河道横断図を求めると低流路が右岸側（湾曲部内岸側）に形成されていることが確認された。この図より断面内の河床高の最大値・最小値、堆砂幅を求めた。さらに、国土交通省のレーザー測量（2005年4月14日～16日と2009年8月17～19日測定）から、砂防えん堤における災害前後の河床高も求めた。それらの結果を図-8に示す。ここに、黒い太線の上端は水通し部の位置を表している。また、災害後のレーザー測量（2009年8月17～19日測定）と著者らの現地測量（2009年11月25～27日、12月7,8日測定）結果はほぼ同じ結果であった。従って、同図には災害後のレーザー測量結果は省略されている。

砂防えん堤の堆砂域の平均縦断勾配は 1.89° である。災害前の溪床勾配は 3.32° である。ここに、平均縦断勾配は現地測量によって得られた河床高（最大値）から算出した。堆砂幅は15～35m、低流路の幅は3～7.5m、深さは1.5～2mである。

堆砂幅の測定値と、2005年と2009年レーザー測量の河床高の差から土砂捕捉量の概算を行うと、0

$<x < 90\text{m}$ の区間において $5,750\text{m}^3 \sim 11,500\text{m}^3$ となった。

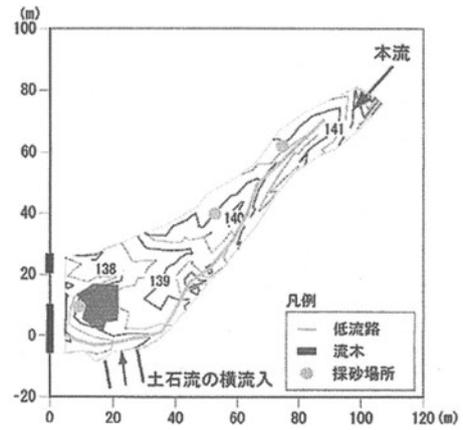
図-9 剣川下流側砂防えん堤堆砂域の等高線図

図-9 は写真-2 の砂防えん堤における堆砂状況の等高線図である。堤体のすぐ上流において左岸側から直角方向に土石流が流入しており、その近傍の河道において、堆砂の盛り上がりと流木の集積が見られた(写真-2 (b))。

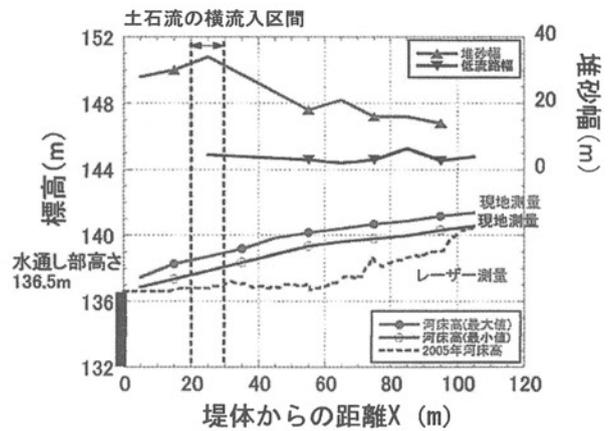
図-10 剣川下流側砂防えん堤堆砂域の縦断面図・堆砂幅

図-10 はその堆砂域の縦断面図と堆砂幅を示している。合流直前の $X=50\text{m}$ より上流で堆砂域の平均縦断勾配は 1.41° である。 $X=60\text{m}$ より上流の2005年河床高が河床の高さを表しているとして、算出した災害前の溪床勾配は 4.45° である。 $X=50\text{m}$ から下流は、より急な勾配になっている。堆砂幅は $15\sim 35\text{m}$ 、低流路幅は $2\sim 6.5\text{m}$ 、深さは 1m である。

2005年の時点で下流側砂防えん堤は満砂状態であったことが図-10 から推測できる。土砂捕捉量の概算値は $1,700\text{m}^3\sim 3,400\text{m}^3$ であった。

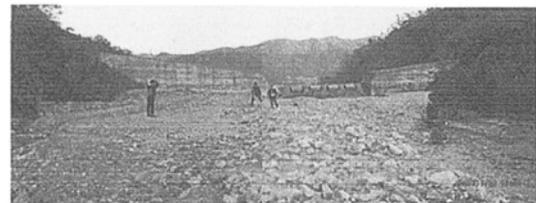
写真-3 八幡谷川の上流側砂防えん堤における堆砂状況

写真-3 は八幡谷川の上流側砂防えん堤における堆砂状況を示している。写真-4 はその砂防えん堤のスリット部の状況を示している。スリット幅は 1.8m である。

(a) 上流から下流方向の堤体を望む(2009.11.25撮影)

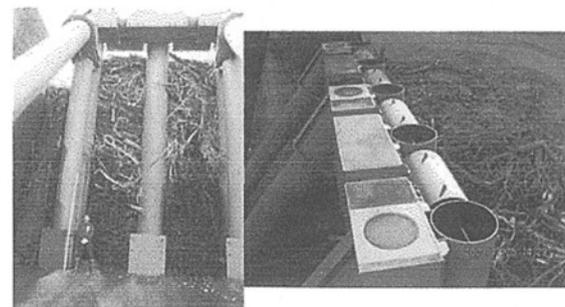
写真-4 八幡谷川の上流側砂防えん堤スリット部(2009.11.25撮影)

(a) スリット正面

(b) スリット上部

流木は、剣川では湾曲部や横流入付近の堆砂表面に集積していたが、八幡谷川では砂防えん堤スリット部に集中していた。しかしながら巨礫はスリット部には見られなかった。流木のスリット部における集積は、下流への土砂流出を完全に止めていた。

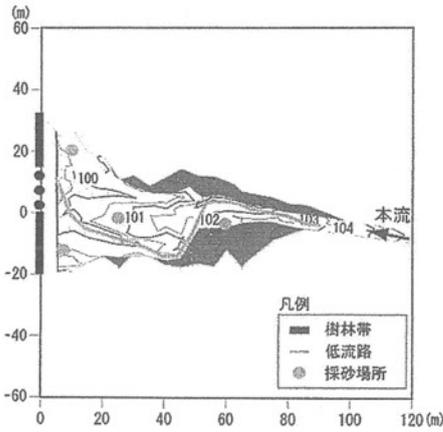
図-11 八幡谷川上流側砂防えん堤堆砂域の等高線図
(黒い太線は堤体を、黒丸はスリット部を表している)

図-11 は写真-3 の砂防えん堤における堆砂状況の等高線図である。流木は堆砂地には見られなかったが、スリット部分に集積し、土砂の通過をせき止めていた。

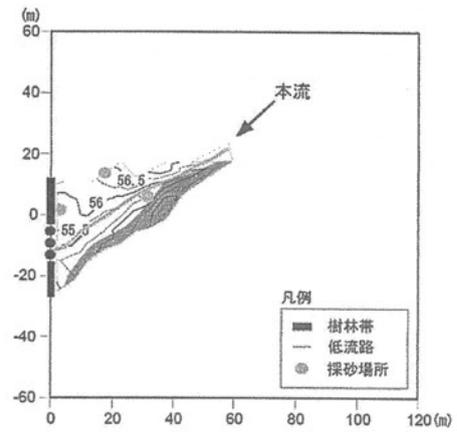
図-13 八幡谷川下流側砂防えん堤堆砂域の等高線図

図-13 は写真-5 の砂防えん堤における堆砂状況の等高線図である。上流側の砂防えん堤と同様、流木は

堆砂地には見られなかったが、スリット部分に集積し、土砂の通過をせき止めていた。

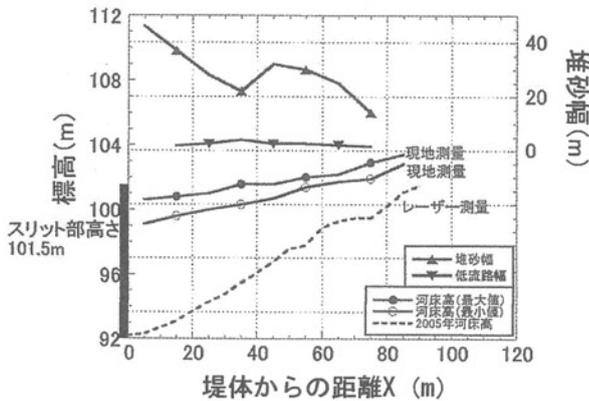
図-12 八幡谷川上流側砂防えん堤堆砂域の縦断面図・堆砂幅

図-12 はその堆砂域の縦断面図と堆砂幅を示している。堆砂域の平均縦断勾配は 2.02° である。災害前の溪床勾配は 6.28° である。堆砂幅は $15\sim 45\text{m}$ 、低流路幅は $1.5\sim 4\text{m}$ 、深さは $0.5\sim 1.5\text{m}$ である。土砂捕捉量の概算値は $6,300\text{m}^3\sim 12,600\text{m}^3$ であった。

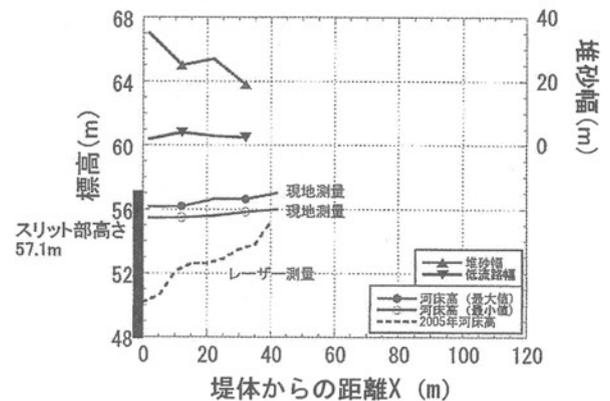
図-14 八幡谷川下流側砂防えん堤堆砂域の縦断面図・堆砂幅

図-14 はその堆砂域の縦断面図と堆砂幅を示している。堆砂域の平均縦断面勾配は1.25°と、下流側の勾配のほうが小さい。災害前の溪床勾配は7.12°である。堆砂幅は20~35m、低流路幅は2~4m、深さは0.5~1mである。土砂捕捉量の概算値は2,000 m³~4,000 m³となった。

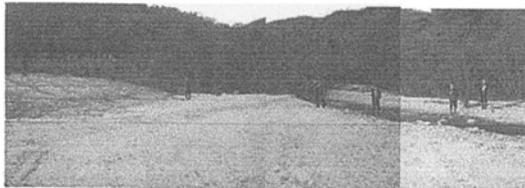
写真-5 八幡谷川の下流側砂防えん堤における堆砂状況

(b) 下流から上流方向を望む (2009. 12. 8 撮影)

写真-5 は八幡谷川の下流側の砂防えん堤における堆砂状況を示している。写真-6 はその砂防えん堤のスリット部の状況を示している。スリット部は独立した構造物が3つ並んだ構造をしている。スリット幅は約1mである。

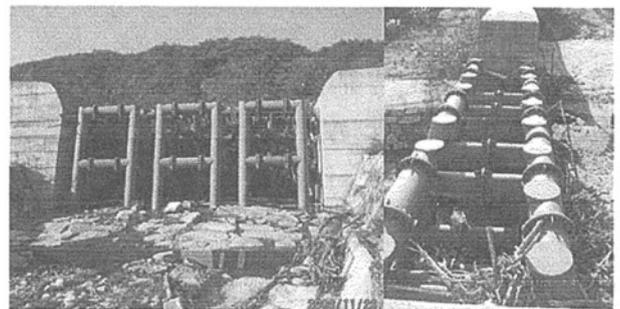
写真-6 八幡谷川の下流側砂防えん堤スリット部

(a) スリット正面

(b) スリット上部
