平成21年7月に山口県防府市石原地区及び八幡谷溪流で発生した土石流の検討

STUDY ON DEBRIS FLOW OCCURRED IN ISHIHARA AND HACHIMANDANI,
HOUFU CITY, YAMAGUCHI PREFECTURE ON JULY 2009

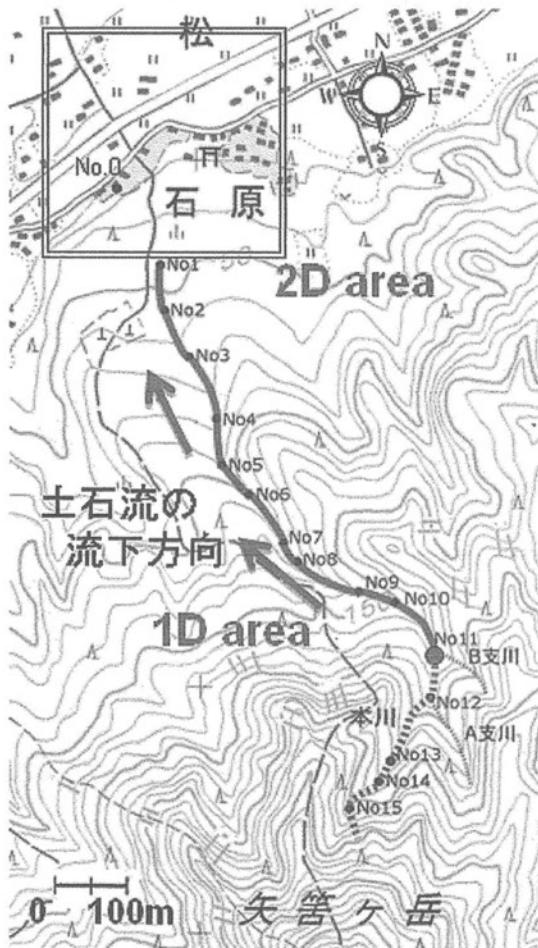
図-1 地図上で示される石原地区の調査地点番号と

図-1に示す石原地区における土石流の直撃を受けた家屋(地点番号No.1)から、源頭部(No.15, 写真-7)までを踏査し、流動幅や最大移動痕跡高(河床標高か

4. で実施するシミュレーション領域との対応

石原地区的地形条件は No.12(写真-6)の位置を計算開始点として、表-1 ならびに図-2 の現地調査時に測量した標高並びに川幅を元に作成した。図-1 に、実線で示した No.12-No. 1 までの土石流の発生・流動区間(約 1km)を一次元計算領域として、また 400m 四方の正方形領域を二次元計算領域とした。

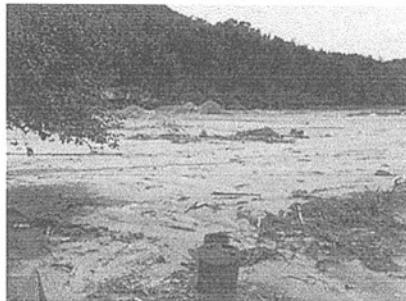
踏査からは、土石流が流下した溪流の側岸には、巨礫を含む土砂の堆積が広い領域で確認された(写真-3、写真-4)。流動幅は拡幅・狭窄を繰り返しており、狭窄部では堆積傾向が、狭窄部の直下流では侵食傾向が顕著であった。被災家屋(写真-2)の下流に位置する、緩勾配の農地や住宅等(写真-1)では細かな土砂が約1mの厚さで大量に堆積していた。氾濫・堆積の大部分は、地図中に示される道路よりも手前側で確認された。

写真-1 石原地区の下流域での氾濫・堆積状況 (No. 0)

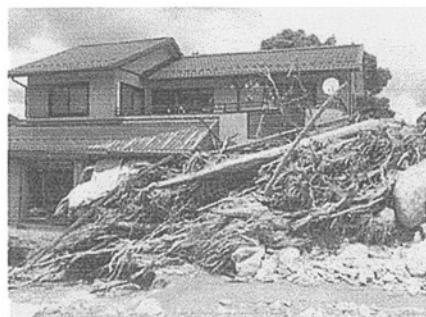
写真-2 土石流の直撃を受けた家屋 (No. 1 右岸側に位置)

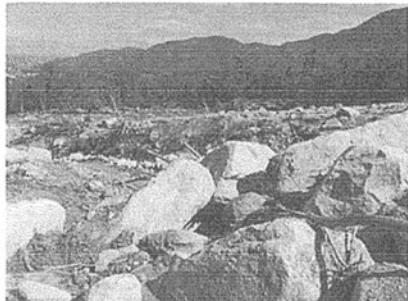
写真-3 石原地区 (No. 3 左岸側より下流を望む)

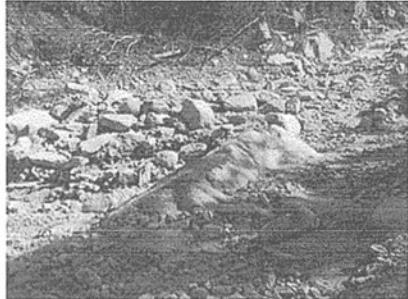
写真-4 石原地区 (No. 6 上流を望む)

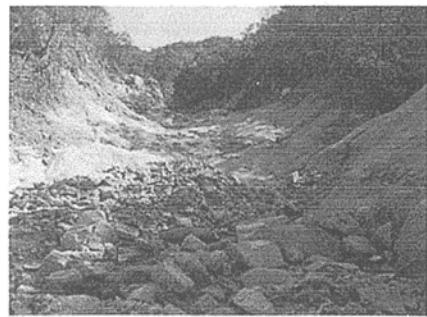
写真-5 石原地区 (No. 8 上流を望む)

中・上流域では、基岩の露出(写真-5)が広い範囲で確認された。今回の調査や航測会社による災害の前後を比較した河床位から推定した土砂移動量は、出水が完全に終了してから得られた結果である。実際に土石流が、一度に発生・発達・流動・堆積したとは限らない。

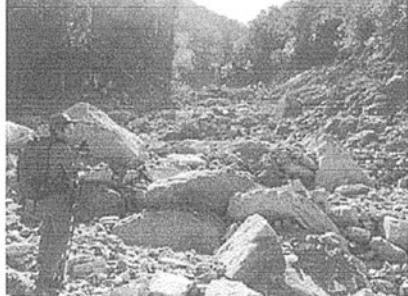
写真-6 石原地区 (No. 12 上流を望む)

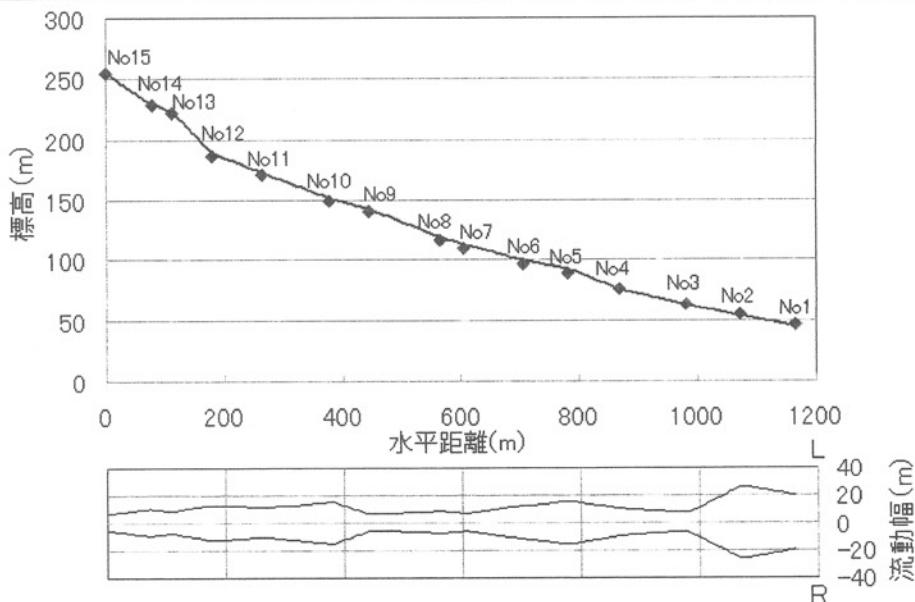
図-2 測量から得られた縦断図と川幅（縦断図上に地点番号を表示、水平距離はNo.15を起点とする）

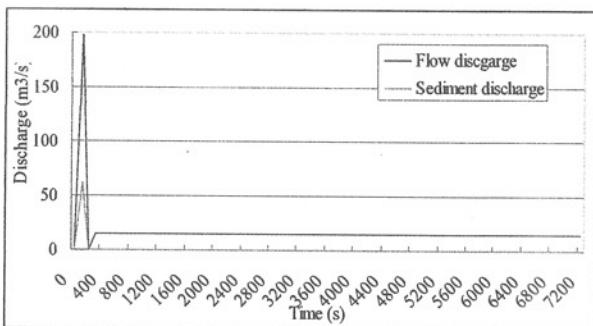
図-3 供給ハイドログラフ

供給ハイドログラフは、以下のように仮定し、図-3 のように設定した。最初の 200 秒間は、砂防基本計画策定指針³⁾に従い、計算開始点から移動した土砂 $10,100 \text{ m}^3$ から求められる土砂濃度とピーク流量を三角形状で与えた。さらに、200 秒後から計算終了時(7200 秒)までは、後続流として水のみを $15 \text{ m}^3/\text{s}$ 供給し、一次元領域の移動可能土砂が侵食されるようにした。

なお、供給した水の総量 $118,490 \text{ m}^3$ は、土石流が発生した 21 日 6-12 時までの 6 時間雨量 230 mm ¹⁾ が全て、流域 (0.34 km^2) に流出したと仮定した際の総流量 $78,200 \text{ m}^3$ の約 1.5 倍となっている。

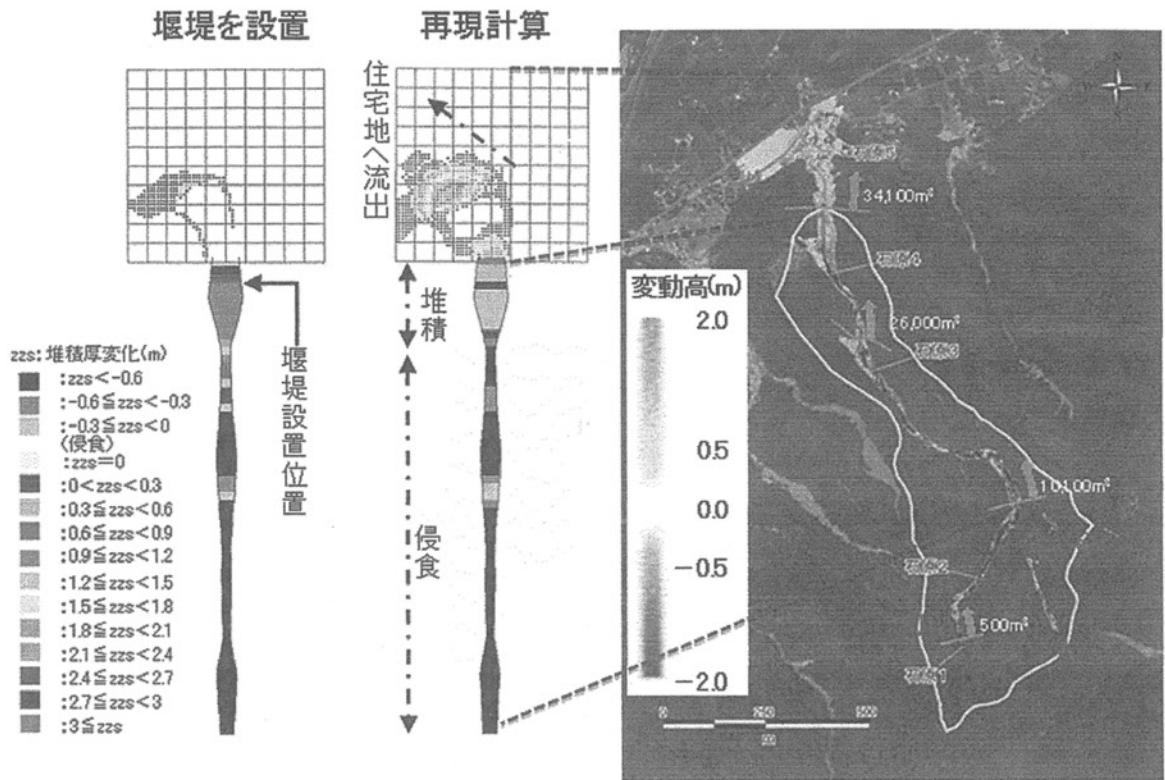
(1) で示した初期条件を用いて計算を実施した。図-4 では、右からアジア航空会社が計測した災害前後の河床位データの比較(右端)、KANAKO での再現計算における河床変動(中央)、ならびに一次元領域下流に高さ 10 m の不透過型砂防堰堤を設置した条件下での計算結果(左端)を示している。

再現計算では、実際に発生した土石流とよく対応した計算結果を示すことができた。一次元領域では侵食によって土石流が発達して、二次元領域においては実災害と近い流動・堆積の傾向が確認された。

また、一次元領域下流付近（No. 1-No. 2 の間）に堰堤を設置すれば、被災した土石流の直撃を受けた家屋（No. 1）や集落（No. 0）における被害も小さくできる可能性が示唆された。

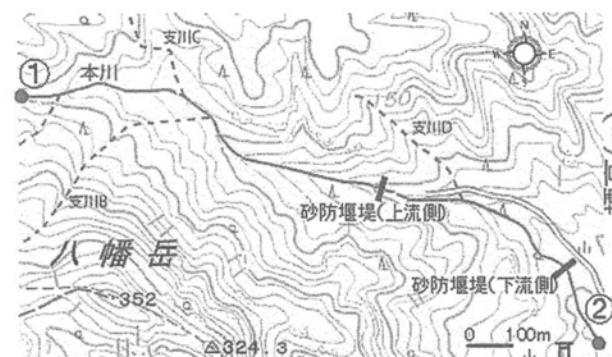
防府市の各所で土石流被害が発生した一方で、佐波川流域の八幡谷渓流（図-5）では被害が生じていない。

図-5 八幡谷渓流における堰堤位置（左図：①-②が流路）と、流路の縦断図および河床勾配（右図：長方形は砂防堰堤）
しかし、流木の閉塞によって堆積した土砂のほとんど

これは、渓流にある砂防堰堤群が効果的に機能したことによる（写真-8）。渓流に設置された堰堤は、上流側がI型堰堤、下流側がB型堰堤と呼ばれる鋼製透過型砂防堰堤である。災害後および除石工事の際に捕捉、堆積状況を調査した。

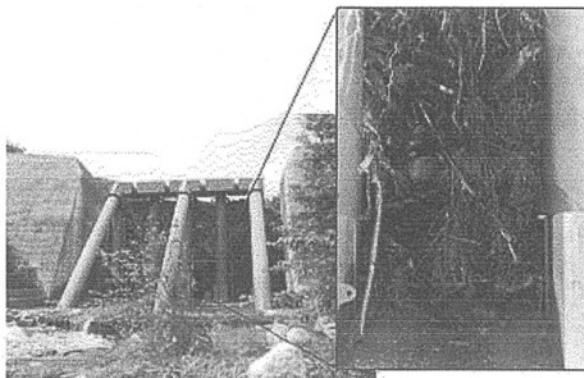
流木は流れの先端部に集中することが、既往研究で確認^{5),6)}されている。閉塞状況から今回のケースでも同様の傾向が生じていると考えられる。

写真-8 八幡谷溪流における上流側の透過型堰堤（下流より望む）と鋼管の流木による閉塞状況

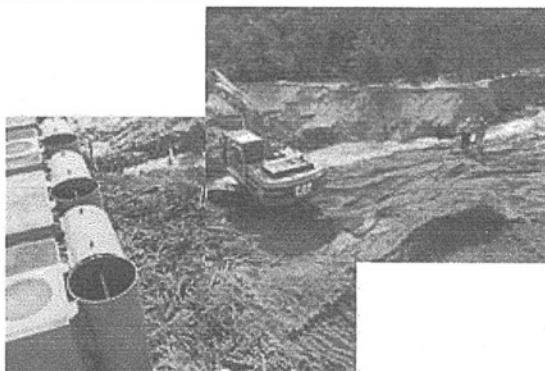
透過型堰堤は通常、巨礫など大きなサイズの土砂閉塞によって、細礫分までも捕捉する目的で設計・設置されている。しかし、今回のケースでは、閉塞のほとんどは流木によるものであることが、堰堤の除石作業時の調査から明らかとなった（写真-9）。

写真-9 透過型堰堤の上流側での除石作業

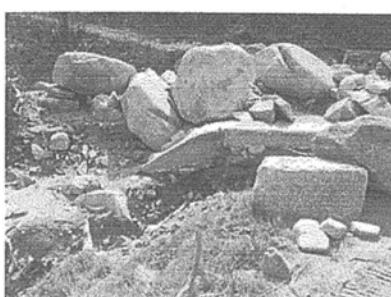
なお、砂防堰堤で閉塞する材料となる巨礫群は、上流域から流下した痕跡は見られるが、ほぼ全て堰堤の100m 上流付近に堆積していた(写真-10)。この現象は、河道の狭窄やコンクリート製の林道の影響が考えられる。特に、林道の一部は巨礫により破壊され、衝突により巨礫の移動が停止したと推測されるものも多数あった。

写真-10 八幡谷における堰堤上流側での顕著な堆積
一方で、流木と巨礫の密度差による影響や、流木は個別では構造物の機能への影響は少ないが集積する
