2009年7月防府市真尾・石原地区において 発生した土石流の流出規模に関する研究

DEBRIS FLOW DISCHARGE IN HOFU CITY AREA IN JULY, 2009

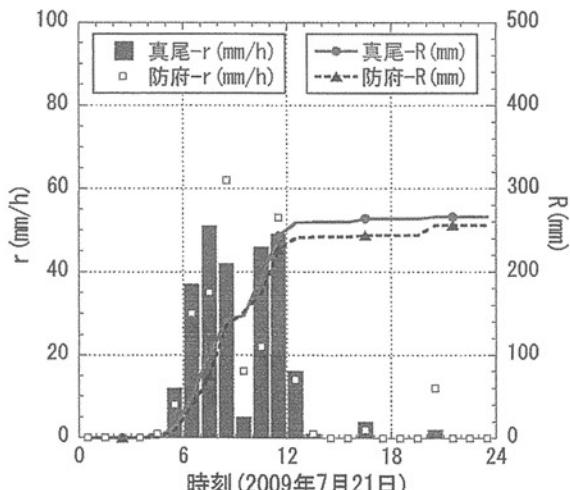
防府市を中心に土砂災害が多発した。図-1に7月21日の真尾・防府観測所で観測された時間雨量・総雨量を示す。真尾観測所は災害が発生した真尾・石原地区近傍の観測所であり、防府観測所は防府市中心地の観測所である。7~9時、11~12時の2回に降雨のピークが確認され、21日の総雨量は真尾観測所で266mm、防府観測所で256mmに達した。土砂災害は2回目のピークである12時前後に多発した。

図-1 真尾・防府観測所での時間雨量・総雨量

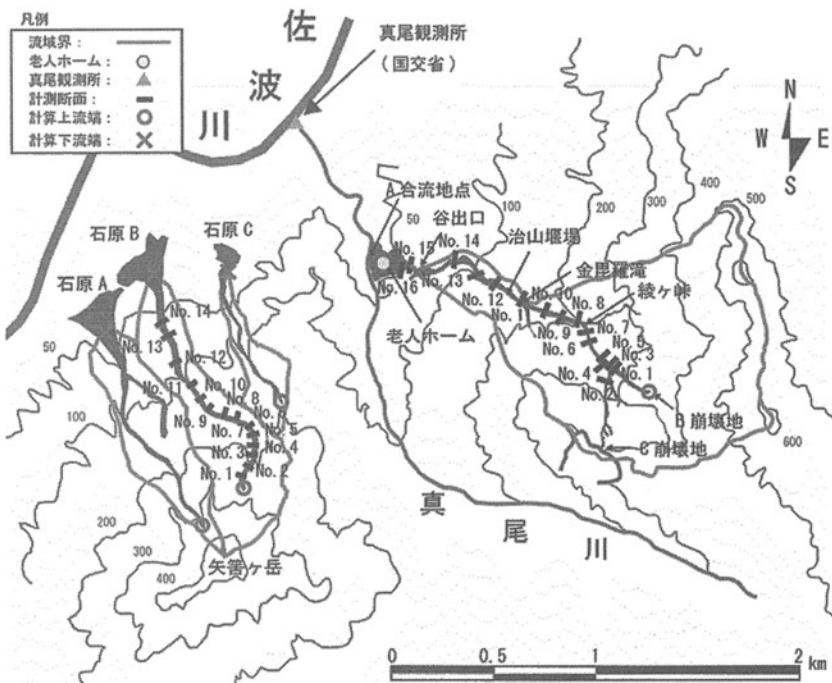
図-2 真尾・石原地区における土石流発生渓流の流域図

図-2に真尾・石原地区における土石流発生渓流の流域図を示す。真尾地区では真尾川の支川である上田南川で土石流が発生した。流域面積は約 1.0km²である。流域内には砂防施設はなく、治山堰堤が 1 基整備されていた。石原地区では 3 渓流で土石流が発生した。図-2 に示すように西から石原 A, 石原 B, 石原 C とする。流域面積は石原 A, 石原 B で約 0.3km², 石原 C で約 0.1km²である。石原地区では 3 渓流の全てで流域内に

境界条件として上流端で流量、流砂濃度、水深を与えた。今回の土石流は全て崩壊型土石流であるため、上流端において静止状態の崩壊土砂量がある崩壊流出土砂濃度で崩壊継続時間の間に土石流に変換されると考えた。表-3に計算対象区間と崩壊土砂量の入力条件を示す。表中の計算対象区間の上流端(○印)と下流端(×印)は図-2のとおりである。上流端での流量、流砂濃度は崩壊により流入する流量と雨水により流入する流量を考慮して算出し、水深は等流水深として与えた。

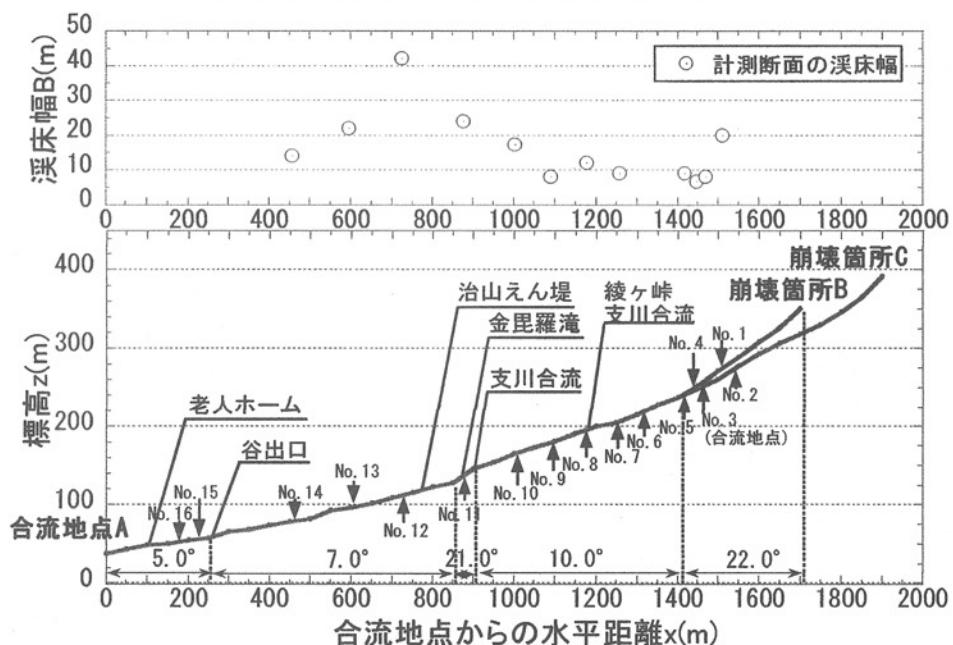
図-3 縦断図¹⁾と流路幅 (上田南川)

図-3 に上田南川における縦断方向の河床高と渓床幅を示す。上流域の 2 つの崩壊(崩壊箇所 B, C)と、中流域の左右支川上流における崩壊の計 4 箇所から発生した主な土石流が上田南川を流下し、下流の老人ホームを直撃した。写真-1 は崩壊箇所 B, C で発生した土石流の合流部下流の様子である。写真右奥から C からの土石流が合流しており、河床は侵食されて露岩していた。また B からの土石流の流路が写真奥に確認でき、落差

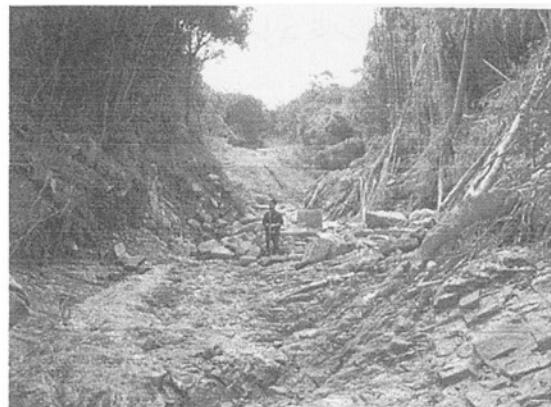
7m の高所から合流しており、合流直前の流下幅は約20m であった。合流部から綾ヶ峠付近までは露岩箇所が多く、概ね侵食の傾向が見られた。綾ヶ峠から金毘羅滝までは侵食後に堆積が起きていることが確認された。**写真-2** に金毘羅滝の写真を示す。滝の直下には治山堰堤が存在していたが袖部を残して破壊されていた。金毘羅滝から谷出口までは20m を超える幅で土石流が流下しており、計測断面 No.12 では侵食された右岸付近に巨礫や流木が集中的に堆積し、侵食部を含む渓床幅42m の断面を流下した形跡が確認された。老人ホームの一階では高さ 1m まで土砂が堆積した形跡があり、多量の細粒土砂が老人ホーム内に流入したと考えられる。

写真-1 合流部下流の状況 (計測断面 No. 5 (真尾))

真尾・石原地区の土石流を層流タイプ(石礫型)と考え、流速係数 $\phi=5$ と仮定し、等流条件のもとでピーク流量を算出した。算出結果を表-1 に示す。算出に用いた計測断面はピーク時の断面と思われるものを採用し、土石流痕跡の有無、調査時の渓床状況および計測断面内に残存する立木の有無を考慮し、真尾は No.5、石原 B は No.9 の計測断面を用いた。表-1 より、真尾よりも石原 B の方がピーク流量の大きい土石流であったと推定される。真尾については、砂防学会²⁾の調査でも綾ヶ峠付近でピーク流量 213～288m³/s と推定されており、本調査結果と同程度の値となっている。

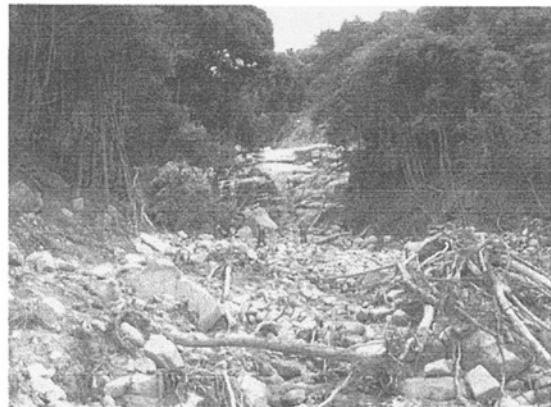
写真-2 金比羅滝 (計測断面 No. 11 (真尾))

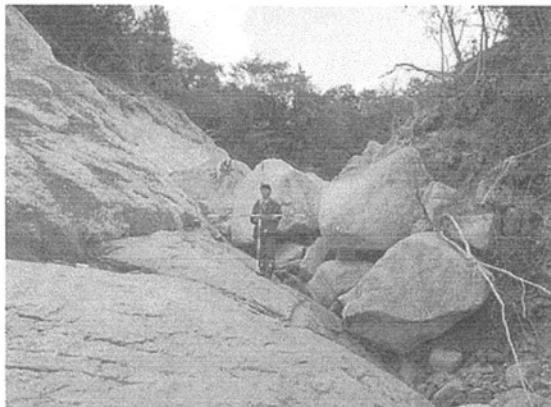
石原地区では 3 渓流から多量の巨礫や土砂が下流の集落に流出し、広範囲にわたって氾濫していた。石原地区では特に石原 B について述べる。石原 B で起きた土石流は源頭部から氾濫の開始地点まで断面を大きく侵食しながら流下した痕跡を確認できた。**写真-3** は湾曲後の閉塞部状況(計測断面 No.7)であり、閉塞部より上流では多量の土砂が堆積していた。計測断面 No.8～No.10 の区間では露岩している箇所が多く見られた。**写真-4** に露岩部の写真を示す。氾濫の開始地点では30m 以上の流下幅となっており、これより下流では土石流が広範囲にわたって氾濫している様子が確認できた。土石流の流下方向上にあった民家では土石流の衝撃により車が家屋の壁に張り付いていた。民家付近では2m 以上の巨礫も多く見られた。

写真-3 湾曲部閉塞状況 (計測断面 No. 7 (石原 B))

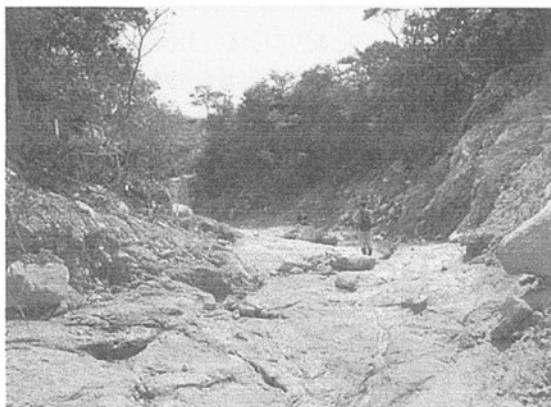
写真-4 露岩状況 (計測断面 No. 9 (石原 B))

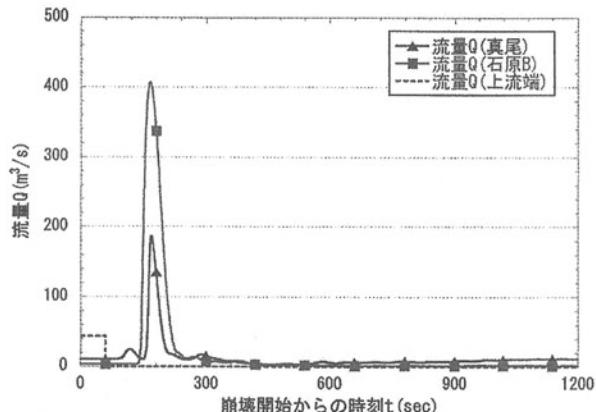
図-4に下流端における流量の時間変化を、表-4に下流端におけるピーク流量を示す。土石流が流下する過程で、雨水の横流入と側岸侵食により各地点の流量は瞬間に増加する。本計算では側岸から取り込んだ土砂の多くが渓床に堆積するものの、上流端に与えた

図-4 下流端における流量の時間変化

土石流流量は各断面区間での侵食によって漸次増加し、上流端の供給量に比べて大きな値となって下流端に流出する結果となった。表-4に示すとおり、下流端のピーク流量は真尾より石原Bの方が大きい結果となった。また、表-1に示した現地調査での推定地点の前後断面でのピーク流量の計算結果は、真尾では87~90m³/s、石原Bでは185~196m³/sであり、現地調査による推定値よりも小さな値となった。各断面におけるピーク流量は、上流端の境界条件、側岸侵食により流れにとりこまれる量に依存するため、崩壊継続時間および側岸の侵食速度式における定数の適切な評価が今後の課題として考えられる。なお、真尾については崩壊箇所Bのみしか考慮していないことも影響していると考えられる。

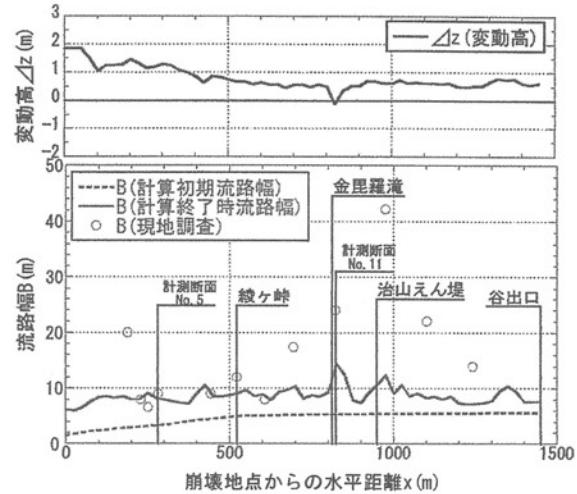
図-5 に土石流流下後の流路幅と河床高の縦断方向変化を示す。流路幅の変化は、現地調査による渓床幅を土石流流下後の流路幅とみなして計算終了時流路幅と比較した。その結果、真尾では綾ヶ峠付近まで、石原B では概ね全区間で現地調査結果に一致する結果となった。流路幅の計算結果は、初期河道の流路幅に大きく依存するため、土石流発生前の流路幅と本計算で設定した初期流路幅を比較し、計算結果の妥当性を検証することが今後必要であると考えられる。

河床高の変化は真尾・石原B ともに河床全体で堆積傾向となった。また石原B では特に下流端付近で堆積が 2m 以上にも達する結果となった。現地調査では、真尾・石原B ともに侵食後堆積または侵食とみなされる区間が多く、計算結果の堆積傾向は過大であると考えられる。このため、河床の侵食速度式における定数の適切な評価が今後の課題であると考えられる。また、本計算では崩壊土砂量に比べて側岸侵食土砂量が多いため、側岸の侵食速度式についても同様に、定数の適切な評価が必要であると考えられる。

図-5(a) 土石流流下後の流路幅と河床高の縦断方向変化（真尾）

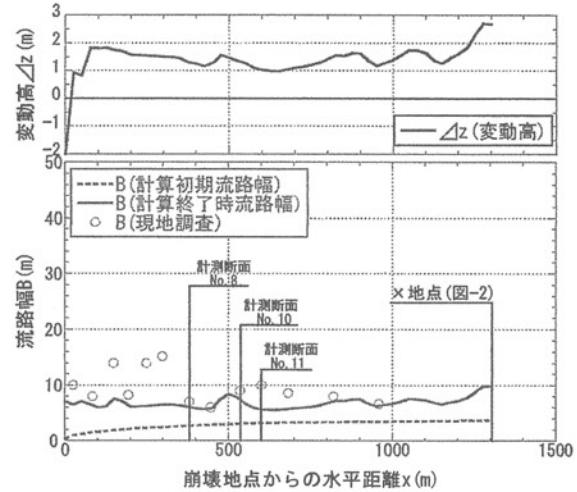
図-5(b) 土石流流下後の流路幅と河床高の縦断方向変化(石原B)

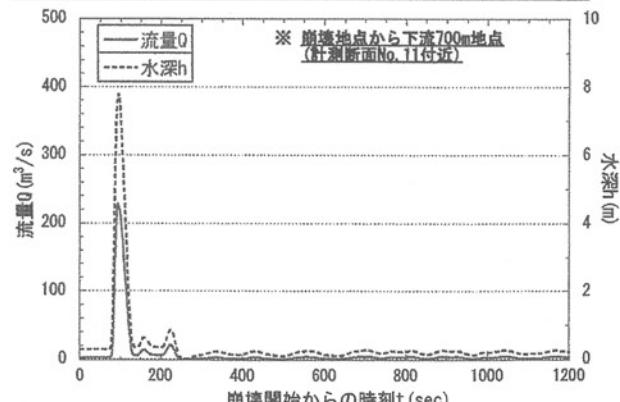
基礎式は運動方程式と全相・固相における連続式、河床の侵食速度式を用いた。時間刻み幅 0.1 秒、空間刻み幅 10m とし、その他の計算に用いる諸値は表-2 のとおりである。図-6 に境界条件を示す。計算メッシュへの流入幅は 40m⁷⁾とし、流動シミュレーションで得られた流量を単位幅流量に変換して与え、加えて水深と流砂濃度を与えた。

図-6 気象・堆積シミュレーションに用いる境界条件

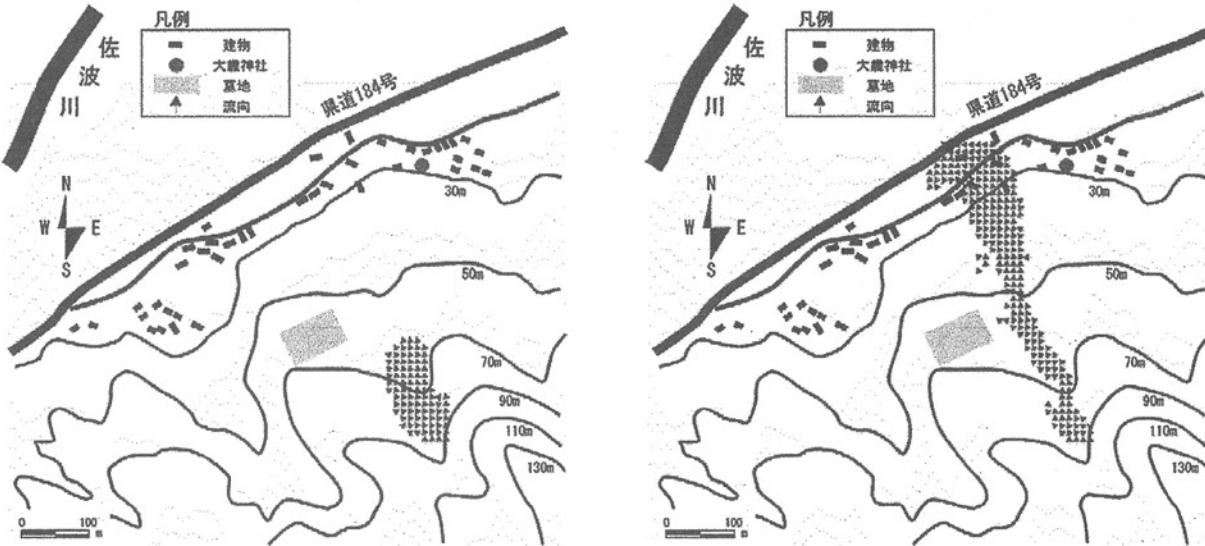
図-7 崩壊開始から 100 秒（左図）、180 秒後（右図）における土石流の流向（石原 B）

図-7 に崩壊開始から 100 秒後、180 秒後における土石流の流向を示す。土石流は境界面から土砂を堆積させながら流下し、下流の集落において 0~55cm 程度の堆積を生じていた。流下した土石流は民家を巻き込みながら西側に広がり、航空写真⁷⁾から判読できる氾濫被害の様子が表現されている。今後は氾濫土砂量および氾濫面積について実績と比較し、妥当性の検証を行う。
