衛星画像からの土砂災害検出における 地表面含水比の影響について

THE INFLUENCE OF SURFACE WATER CONTENT ON SLOPE
DAMAGE DETECTION FROM SATELLITE IMAGES

Key Words: slope disaster, 2004 Niigata-ken Chuetsu Earthquake, satellite image, water content

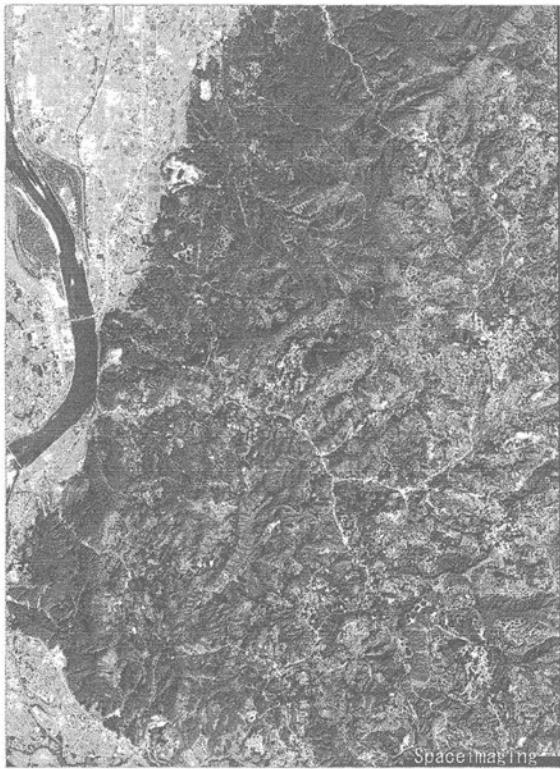
図-1 解析対象域 (IKONOS カラー合成)
(平成 16 年 10 月 24 日観測)

一方で、撮影時間の関係および衛星のオフナディア角の関係から影となる部分については、物理的に災害検出が困難となることも想定される。実際に災害直後のIKONOS画像(図-1)は岡山上空を通過する軌道を東方向に約35度傾けて観測されたものである¹⁾。しかしながら、一括同時検出の過程で、上記物理的要因以外の明らかに被害のある箇所において被害検出が困難なケ

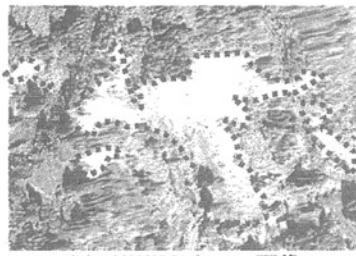
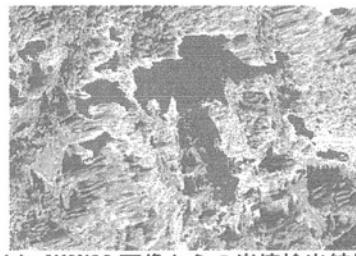
図-3 Site2 (木籠羽黒河道閉塞箇所) ※(b) 中の破線は崩壊土砂の分布範囲

(a) 現地写真
(平成 18 年 8 月 24 日撮影)

(b) IKONOS オルソ画像
(平成 16 年 10 月 24 日観測)

(c) IKONOS 画像からの崩壊検出結果
(抽出結果を塗りつぶし)

図-2 から図-5 は本研究において現地調査を実施した4つの被害箇所における現地写真とIKONOS画像ならびにIKONOS可視光(赤)のバンド(波長:632~698nm)のレベルスライス処理によって崩壊検出を行った結果である。レベルスライス時の閾値は、被害調査結果を検証データとして正解画素数が多く、誤検出の少ない値を事前にトレーニングした上で決定した。図-3(c) (Site2)および図-4(c) (Site3)からは、良好な検出が行われていることが確認できる。換言すれば、閾値を決定するトレーニングデータの統計に基づき、このように見える被害を検出するパラメータの設定が行われたことになる。一方で、図-2(c) (Site1)では未検出画素が、図-5(c) (Site4)では誤検出、未検出画素が確認できる。Site1 を被覆する土は明らかに周囲にある棚田と比較して暗色を呈しているために未検出となったと考えられる。Site4 は崩壊土砂が河川に流入して汚濁したところを崩壊と判断してしまう一方で、犠牲者を出した岩盤崩壊を正確に検出できていない。緑被の影響も関係すると考えられるが、現地写真からは土(岩)の被覆が認められる。降雨の影響を考え観測前後の気象データを調べたところ、22日に降水はあったものの、23日、24日に目立った降水はないことが確認された。IKONOS 観測時は快晴であったことから、日射の影響などによって表土の含水状

点の IKONOS カラー合成画像(図-3(b))では崩壊箇所が特徴的に明るく表れ、周囲とのコントラストが大きい。このため単純な処理によっても崩壊検出は容易である。

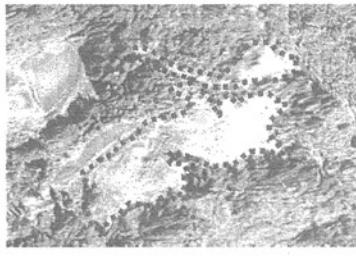
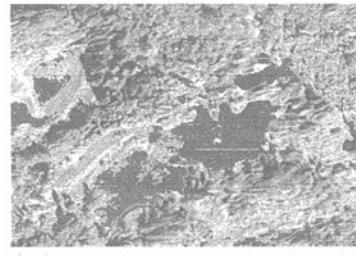
図-4 Site3 (梶金付近) ※(b) 中の破線は崩壊土砂の分布範囲

(a) 現地写真
(平成 18 年 8 月 24 日撮影)

(b) IKONOS オルソ画像
(平成 16 年 10 月 24 日観測)

(c) IKONOS 画像からの崩壊検出結果
(抽出結果を塗りつぶし)

Site3 は、南西の方角に大規模な土砂災害が発生していた場所である。図-4(a)に示されるように土の表面は乾いた状態であり、白色に近い色をしていたが、内部は灰色で、表面より固い状態であった。崩壊斜面上に一部緑被は残存しているものの、大きな礫や土塊などは確認できない。巨大な岩や土塊の他斜面崩壊の影響で倒された木々も多く見られた。この地点の IKONOS カラー合成画像(図-4(b))では、崩壊箇所が特徴的に明るく見える。このため崩壊箇所の検出は容易である。

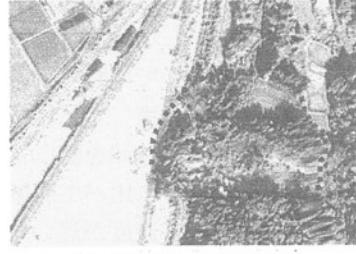
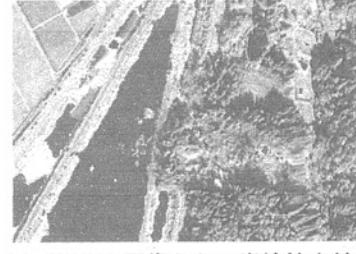
図-5 Site4 (浦柄橋付近) ※(b) 中の破線は崩壊土砂の分布範囲

(a) 現地写真
(平成 18 年 8 月 24 日撮影)

(b) IKONOS オルソ画像
(平成 16 年 10 月 24 日観測)

(c) IKONOS 画像からの崩壊検出結果
(抽出結果を塗りつぶし)

これまでの成果の中で誤検出や検出困難な状況が発生した理由として、①崩壊箇所が太陽光入射角の関係で影となっていた、②マスマープメントは確認できるものの崩壊箇所の上に緑被が残存しており変化を確認しにくい状態となっていた、③地点によって被覆物(土や岩)の含水状態が異なっていたために反射特性が異なった、④崩壊箇所を被覆する土(岩)の密度の違いによって乾燥の様相が異なっていた、等の仮説を設定することができる。先述の Site1(図-2)および Site4(図-5)では当該斜面が観測時(午前 11 時頃)に日陰となりやすい傾斜方向であることが原因の一つと言える。加えて、Site4 においては緑被が残存している事実も否定できない。上記①および②に対応するための地形補正や緑被の状態把握に関しては、単純なパラメータを用いた自動判別という本研究の状況設定の中で高解像度衛星画像に対応する基礎情報の整備面での課題が多いと判断し、まず③および④の仮説の検証を行うこととした。

Site4 は西北西の方角に崩壊が発生した場所である。Site3 と同じく、土の表面は乾燥し白色に近い色をしていたが、内部は灰色で表面より固い状態であった。現地調査写真から巨大な土塊と崩壊土、ならびに崩壊土とともにすべり落ちた緑被が多く確認できる。この地点の IKONOS カラー合成画像(図-5(b))では崩壊箇所が暗色に映る。この黒く見える領域の値を用いて閾値設定を行う場合を除き、同崩壊箇所の検出は困難であると推察できる。つまり、Site2 および Site3 が良好に検出できる閾値設定では、図-5(c)のように Site4 の検出は極めて困難になると判断できる。

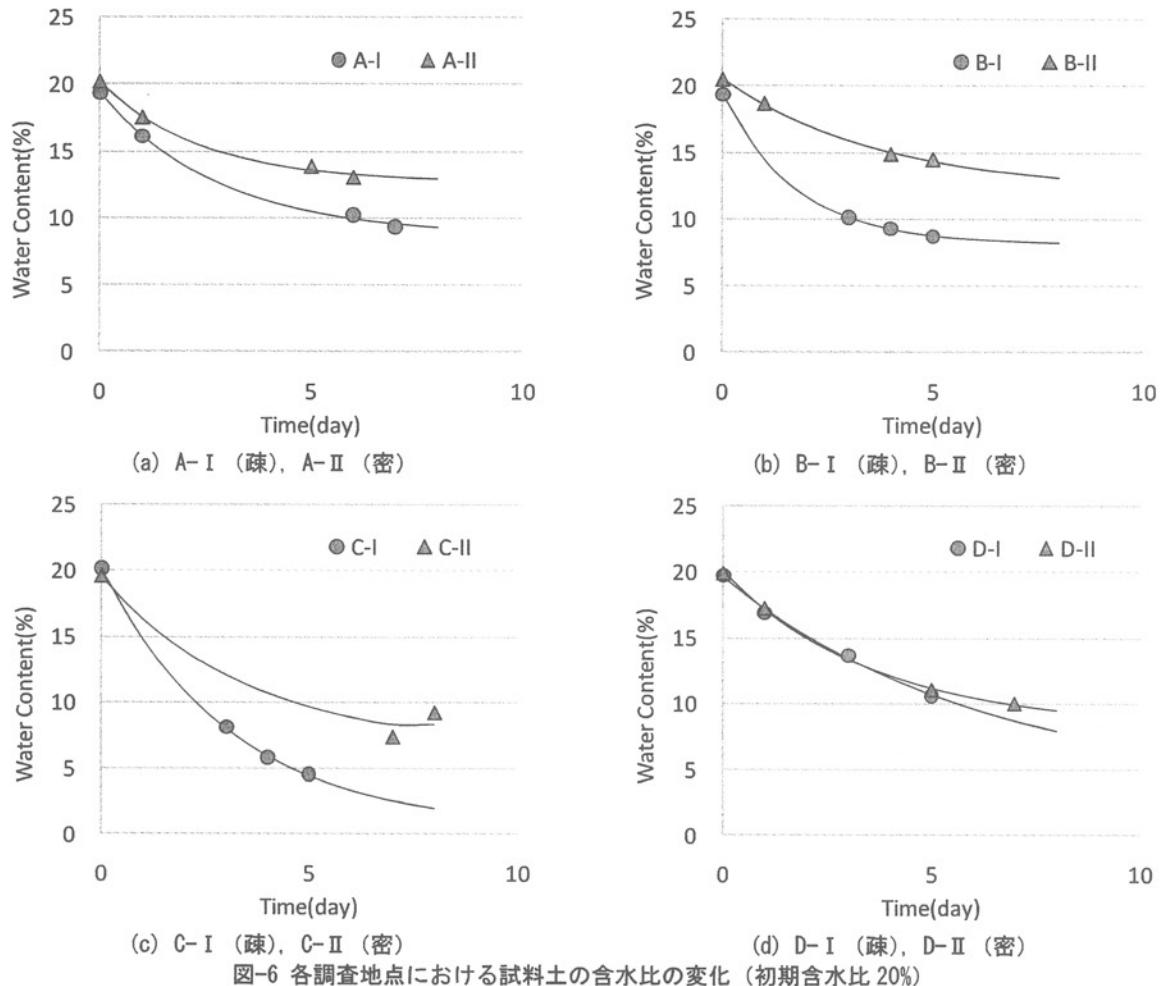
図-6 は初期含水比が 20%の供試体において、密度が疎な場合ならびに密な場合の双方に対し常温(約 20°C)の室内において試料土が乾燥するプロセスを示したものである。同図のように供試体の密度が疎な状態では時間の経過に伴い早い段階で含水比が一定に収束していくのに対し、密度が密な状態ではその収束に時間を要した。これは、密な状態である場合、疎な状態に比べて間隙が少なく、サクションの影響も含めて乾燥速度が遅いためである。ただし、ここで測定した含水比は供試体中央部における値であり、反射特性に影響を与える表面とは若干異なる。

図-6 各調査地点における試料土の含水比の変化 (初期含水比 20%)

図-2から図-5に示される現地写真を踏まえ, Site1における土の密度を「疎」と考える。同様に Site2 も「疎」, Site4 は岩の露頭を踏まえ「密」とする。Site3 は疎・密の中間的な状態であるが、仮に「疎」として考える。降雨後に含水比が平均的に 20%となっていたと仮定し、その 3 日後の含水比を図-6 より求めると、Site1 で約 12.4%, Site2 で 10.1%, Site3 で 8.0%, Site4 で 13.7%が導かれる。これらの含水比に対応する反射強度(660nm の値)は図-7 および図-8 より、Site1 で約 1000, Site2 で約 1700, Site3 で約 900, Site4 で約 1400 となり、Site1 および Site3 での低反射が確認できる。Site1 の誤検出(未検出)要素の一つとして土質条件の影響が見出された。とくに、Site1 は北側斜面であることを考慮すると他の地点よりも土表面の乾燥が抑制される。この点を含み入れた場合、Site1 の反射強度は Site3 と比しても有意な差が出ることが推定できる。

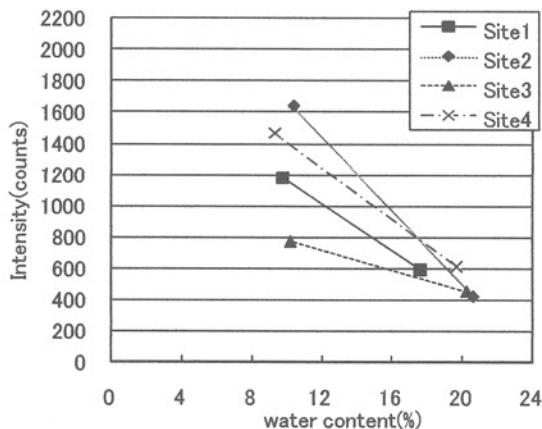
各供試体に対し、波長 660nm における反射強度の変化を示したものが図-7 および図-8 である。波長 660nm 近辺(可視赤)は、筆者らの既往の成果⁴⁾により土砂災害の検出に有利とされている波長である。これらの図より、Site1 から Site4 のすべてにおいて、乾燥に伴い含水比が低くなるに従って反射強度が高くなることが改めて確認できる。広域一括同時検出が困難であった Site1 および Site4 においては他と比較して含水比および密度に大きく影響されることが想定されたが、試料土に依存した明確な影響は確認できなかった。

図-7 含水比の低下に伴う反射強度の変化
(波長 660nm における反射強度の推移)
—密度が疎 (1.3g/cm^3) な場合—

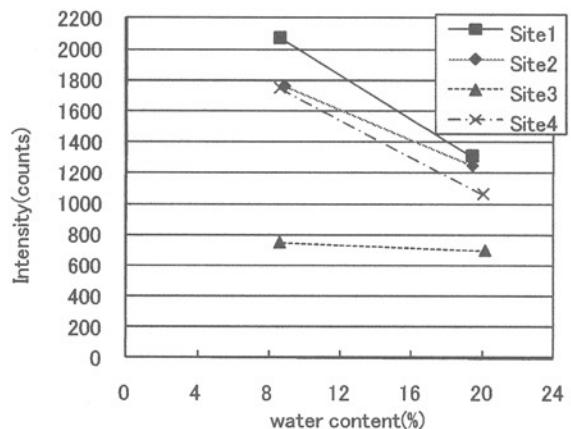
図-8 含水比の低下に伴う反射強度の変化
(波長 660nm における反射強度の推移)
—密度が密 (1.6g/cm^3) な場合—
