平成22年7月16日に発生した 広島県庄原市土石流災害

DEBRIS-FLOW DISASTER IN SHOBARA-HIROSHIMA
OCCURRED ON JULY 16, 2010

海堀 正博

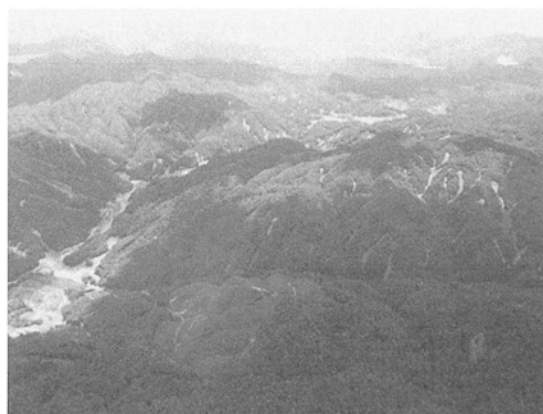
写真-1 表層崩壊の集中発生の様子
(平成22年7月18日撮影, 庄原市篠堂川)

平成22年7月16日18時頃, 庄原市川北町の東部と西城町の西部および川西町の北部の山間地域は3時間に渡る豪雨によって多数の土石流が集中発生をするという災害に見舞われた. 筆者は18日に地元のテレビ局 RCC のヘリに乗る機会を得て上空から視察したが, 当該地域は, 緑に恵まれた山間地の風景の中で, 明らかに土石流の集中発生による多数の黄土色の筋状の傷が緑色の中に異様に浮かびあがっていて, 一見して被害地として見出すことができた(写真-1).

斜面崩壊はいずれも表層崩壊タイプで深さが根の及ぶ程度の1m前後がほとんどで, 深くても2m前後のようである。また, いずれの崩壊地でも水の噴き出しや噴き出した跡が認められ, パイピングの穴も大小多数確認できた。また, 崩土の流路となった中央部分は土石流化したものが侵食したために, 深くえぐられているものが多かったが, その周辺斜面の表面を水流だけが高速で流れたと思われる, 植生が倒されただけのところも多く見られた。

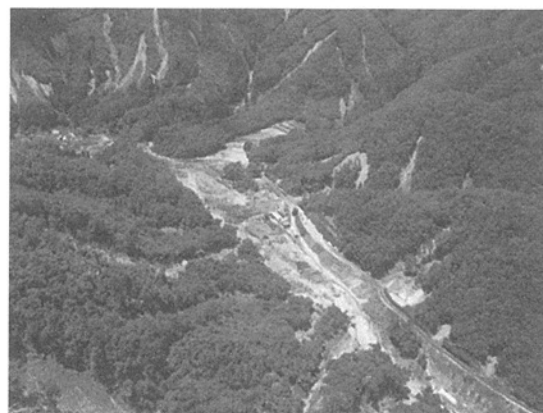
写真-2 谷底いっぱいに流れ民家に被害を与えた様子
(平成22年7月18日撮影, 庄原市篠堂川)

んで流下した高濃度の濁流または泥流が点在する民家を襲い(写真-2), 7月19日21時現在で, 庄原市全体の被害は行方不明が1名, 家屋の全壊が10棟となっている¹⁾。
