2009年台風Morakotにより台湾高雄県小林村で 発生した深層崩壊発生機構に関する検討

AN INVESTIGATION INTO TRIGGERING MECHANISM OF DEEP SEATED
LANDSLIDE OCCURRED IN SHAOLIN VILLEGE, KAOHSIUNG COUNTY,
TAIWAN DUE TO TYPHOON MORAKOT, 2009

Key Words: deep-seated landslide, Typhoon Morakot, Shaolin Village, rainwater infiltration, slope stability

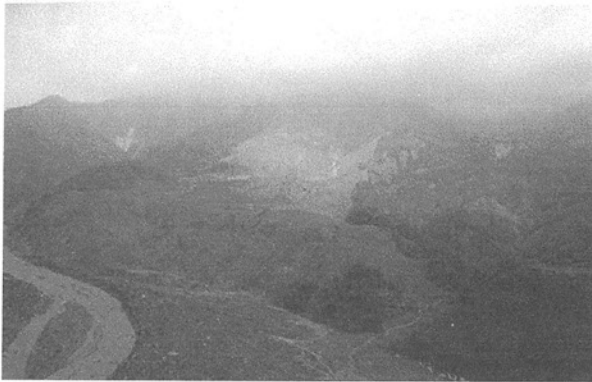
図-1 台湾高雄県小林村で発生した大規模深層崩壊の様子 (上: 斜面下から, 下: 航空写真, 台湾国立成功大学提供)

2009年8月に発生した台風8号(Morakot)は、6日から10日にかけて台湾に上陸し、全土に記録的な豪雨をもたらした。特に台湾中部から南部にかけての降水量が多く、場所によっては最大で約3,000mmを記録した。この豪雨によって、広範囲にわたって土砂災害と洪水災害が多発し、多くの人的・物的被害が発生した。その中でも、南部の高雄県甲仙郷小林村において発生した大規模な深層崩壊は、斜面脚部の集落を壊滅させ(図-1)、400名以上の犠牲者を発生させた未曾有の土砂災害となった¹⁾。筆者らは、土木学会と砂防学会の合同調査団として現地に赴き、深層崩壊の現状把握と情報収集を行い、深層崩壊の発生機構の検討を行った。本稿では、これまでに得られた深層崩壊発生機構に関する検討結果を報告する。

小林村はChishan川左岸、崩壊が発生した斜面脚部にまとまった集落として存在していた。崩壊発生前日の8日夜には、降雨が1500mmを超えており、各種の警報や非難指示が発令されていたが、周辺への避難路となる道路や橋が土石流等で破壊されており、集落は孤立状態であった。ほとんどの住民が集落内の小学校に避難していたようである。9日朝6時過ぎに集落上部の斜面が長さ約2.5km、最大幅約800mにわたって崩壊し、避難所の小学校を含むほぼ全域が崩土の直撃を受けて破壊され、住民400名以上が犠牲となった。このとき崩壊した土砂がChishan川をせき止めて、高さ50m程度の天然ダムが形成された。約40分後に天然ダムは決壊した様である。

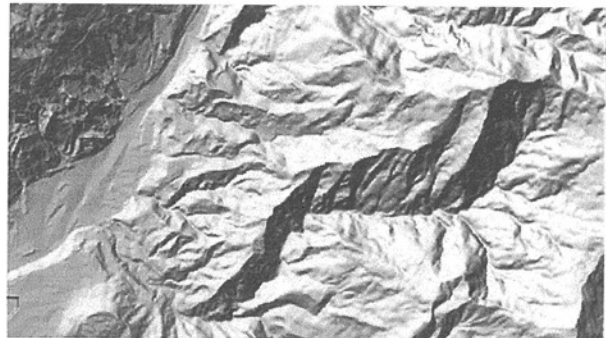
図-4 DEM データから作成した深層崩壊前後の地形の比較 (上: 崩壊前, 下: 崩壊後, 台湾林務局提供)

図(陰影図)の比較を図-4 に示す。図中央に位置する斜面の地形が大きく変化していることがわかる。崩壊前には比較的平坦であった斜面上部の地形が、崩壊後にはいくつかの溝のようなものがある地形に変わっている。現地調査では、当該地域に不透水面となるような基岩が斜面横断方向に傾いた形状で筋状に露出しており、この基岩に沿ったガリー状の地形を表していると考えられる。一方、斜面下部では、元々あった谷地形が崩壊土砂の堆積によって平坦形状に変わっている様子が見られる。このように大きく地形が変動している領域が斜面崩壊の主要部であると考えられるが、その周辺部でも明らかに地形が変化している斜面も存在し、斜面が複数のブロックに分かれて崩壊しているものと考えられる。

また、図-4 や 6 から、河道や右岸側の地形も大きく変化しており、一時的に形成された天然ダムの痕跡を見ることが出来る²⁾。

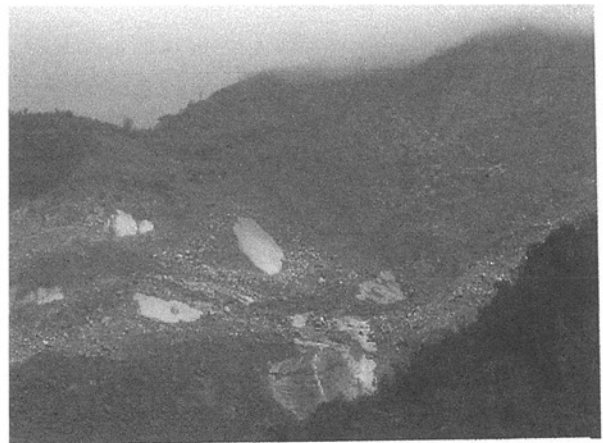
図-8 斜面中部に基岩が露出している様子。ここより上部が約 1km の長さにわたって崩壊した。

上部で崩壊が発生し, 流下した土砂が, 斜面下部に堆積したであろうことが想像される。しかし, 結果として土砂が堆積している部分や標高がほとんど変化していない部分でも, 一旦侵食した後に上流からの土砂が堆積した可能性も考えられる。実際に現地の様子を調査すると, 図-6 の C-C'断面付近は基岩が露出していた。そのため, 斜面の中

部付近で標高変化が見られなかったのは、斜面崩壊前も基岩が露出しており、侵食も堆積も起こらなかったためである事が分かった。この事より、地形がほとんど変動していない斜面中部によって斜面上部と下部が分断されており、斜面上部から下部までが一体となって崩壊したわけではない。斜面崩壊は、横断線 A-A' を含む約 1 km の斜面上部で発生し、中部を流下して、河道へ進み小林村を壊滅させたと考えられる。一部の土砂は、横断線 D-D' を含む斜面下部に堆積している。崩壊前後の標高差から、斜面上部の主要崩壊の最大深は 84 m、平均深は約 50 m、長さ 1,100 m、最大幅約 500 m であり、非常に深く崩壊土砂量も多い深層崩壊であることが確認された。

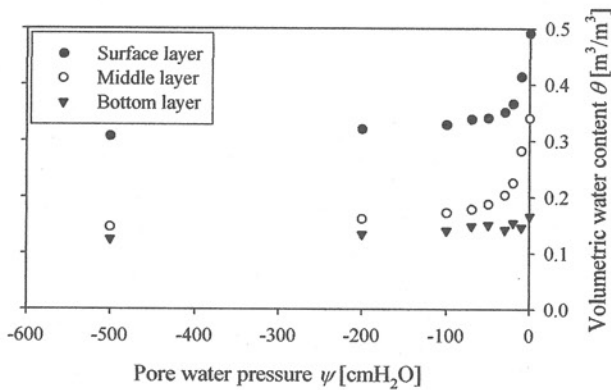
図-9 崩壊土層の代表的な水理特性曲線

現地において、崩壊残土や崩壊周辺の表層土からサンプルを採取し、実験室に持ち帰って pF 試験を実施した。その結果得られた水理特性を図-9 に示す。土層底部のサンプルは基岩直上から採取したもので、岩石が風化した状態の土層である。中層や特に低層の含水率が森林土層等に比べ小さい。
