大規模崩壊地での断層に伴う粘土層と水質

LARGE SCALE LANDSLIDE WITH CLAY LAYERS AND WATER COMPOSITION IN FAULTS

高谷精二¹・鈴木恵三¹・川添雅晴²

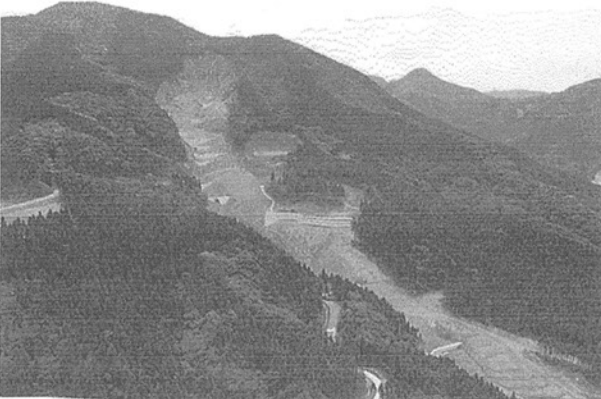
写真-2 朝陣野崩壊地（2009年4月撮影：野尻正太氏）

朝陣野崩壊地は別府田野川の右岸支谷に位置する。崩壊の発生は朝陣野の8合目付近（標高約700m）で、この崩壊土砂が土石流化し西側にむかい、約1.5km流下して、別府田野川にあった旧田野町のレクリエーション施設「いこいの広場」に流入した。土石流跡は幅80~120m、深さは最大約80mの谷となった（写真-2）。
