簡易に判読可能な地形特性による 崩壊危険斜面の抽出に関する研究

THE STUDY ON EXTRACTION OF THE DANGER SLOPE
USING SIMPLE TOPOGRAPHIC FACTOR

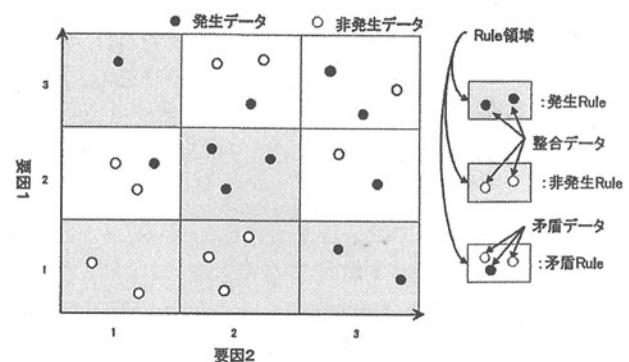
図-2 ラフ集合の概念図

約化を行い、客観的に重要なルールを導き出すことができる分析法である。図-2にラフ集合の概念図を示す。この例では、全体集合を2つの要因を用いて9個の領域に区分しても部分集合は完全に分離されてはいない。このように領域分類によって完全に分離されない集合をラフ集合という。そして、この領域分類により定義された区分がルールである。本研究では、要因に地形要素を用い、データ種類の定義を斜面の危険・安全判定とすることで「災害発生の危険を有するものと判断される斜面の地形ルール」を導き出していく。

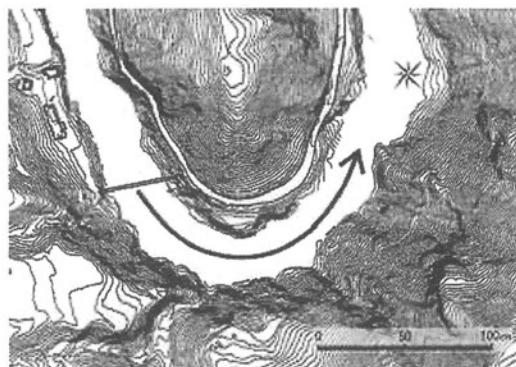
図-3 河川の水衝部に該当する箇所の例

では表面形状に凹凸が生じることから、等高線に粗密が現れる。平滑斜面の等高線が平行線の並びになるのに対し、上記のような粗密のある等高線がみられる地点を「等高線の乱れ」のある箇所として判読するものである。図-3~5に地形量要素以外の地形特性の代表的な事例を示す。これらの要素は一般的にも災害の危険を有した斜面にみられる地形条件であり、かつ地形図のみの情報から比較的容易に読み取ることができるものである。

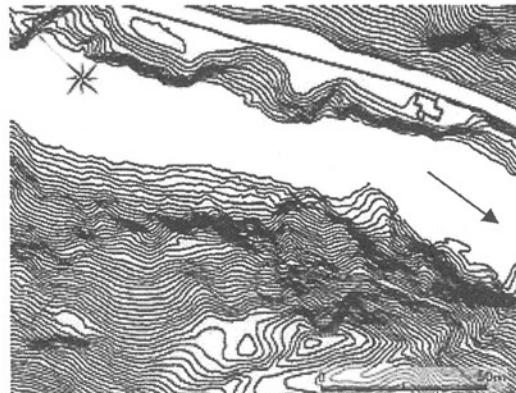
図-4 等高線に乱れが認められる箇所の例

なお、ここでいう等高線の乱れとは、等高線間隔の不均一な状況を指す。表層の堆積物等に動きのある斜面

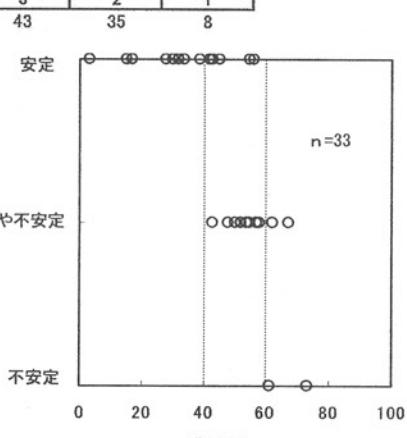
図-6 安定度評価表の評価点と専門技術者による危険性判断の相関事例(九州電力調査資料)

技術者が現地確認を行い、定性的な判断から斜面の危険性を3段階で評価することを試験的に平行して実施した例がある。そこで両者の関係について表したのが図-6である。ここに示されるように、熟練技術者が「不安定」と判断する斜面は概ね評価点が60点を超える地点であった。本研究ではこの情報を参考に、評価点60点以上の斜面には「危険」の教師値:1を、60点未満には「安全」の教師値:0を与えることとした。以上に則って作成したデータセットの一部を表-1に示す。

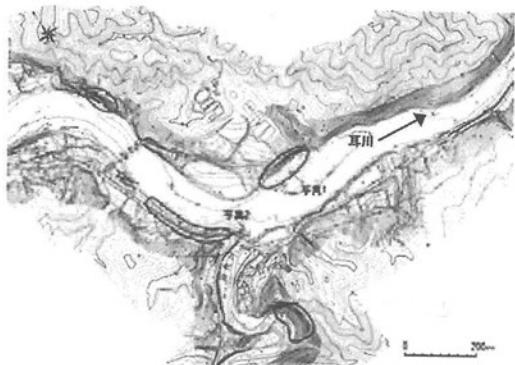
図-7 一次スクリーニング実施結果(一部抜粋)。楕円で囲まれたエリア付近が抽出条件に合致した箇所。

リスク箇所の抽出作業には貯水池周辺を網羅して作成されていた 1/5000 の航測地形図および空中レーザー測量成果を利用した(等高線間隔 2m で作図)。空中レーザー測量成果は広範囲にわたる詳細地形図を得ることができることから、地形調査には大いに有用な資料である。図-7 に地形要素による危険斜面抽出結果図の一部を示す。ここでは貯水池内の 11 箇所の地点が危険の可能性のある斜面として抽出された。判読する地形要素が平易なものであるため、作業者によるリスク箇所の抽出は容易であった。

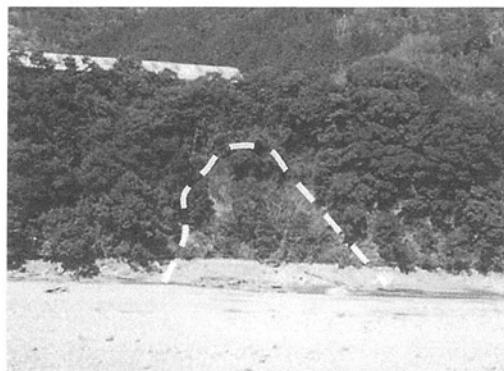
写真-1 一次抽出で抽出された箇所の現地状況の例。崩壊跡が認められ、かつ背後には建築物が隣接。

その結果、一次抽出で抽出された箇所の全てにおいて現地調査でも災害発生の危険性が認めることができ、妥当な抽出がされていたものと評価できた。

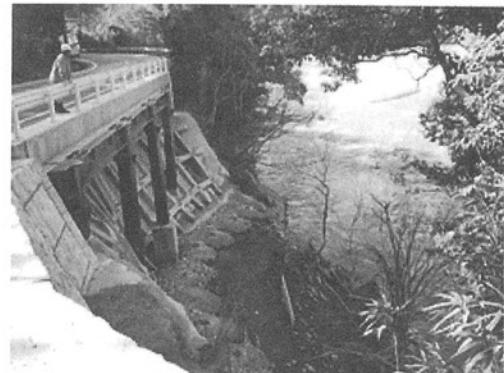
写真-2 一次抽出で抽出された箇所の現地状況の例。斜面形状から崩壊発生の履歴がある箇所と認められるものの、現状では既に対策実施済み。

ただし、幾つかの斜面については既に対策工・復旧工が実施されており、現状では問題のない状態にあるものも存在した。既設工の実施状況については地形図で判断することは難しく、現地確認ではじめて明らかにすることができる項目と考えられる。

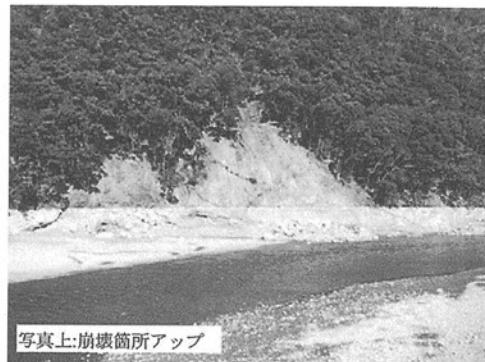
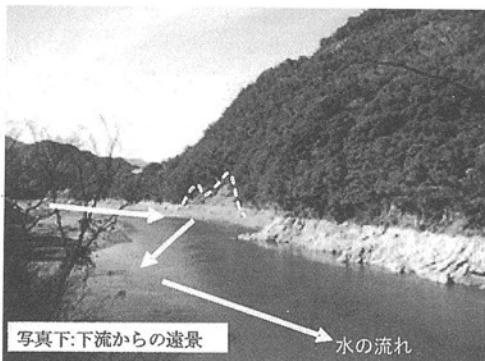
写真-3 ダム上流約 2km 左岸部の崩壊。下写真は崩壊地点の下流からの遠景。湖底の蛇行流路が認められる。

一方ダム上流約 2km 左岸側の地点には斜面崩壊の発生箇所が認められた。この地点は一見すると貯水池の形状が直線的になる箇所にあたっており、水衝部とは認めにくい地点であった。しかしながら、貯水池の湖底

の地形を調査した深浅測量成果を確認すると、水際線は直線的な形状を呈しているものの湖底部に蛇行した流路地形が形成されていることが確認された(図-8)。この水面下の地形に関しては、現地調査時が丁度貯水池の水位低下試験中であったことから現地でも確認できた。この地形は支流からもたらされた土砂の堆積などにより形成されたものとみられる。上記崩壊箇所は、この蛇行地形の水衝部に位置し、出水時などの流速分布を考慮すると浸食作用がより強く働く箇所であったことが推察される。ダム上流 1km 右岸部にも一次抽出に漏れた小規模崩壊箇所が認められたが、これについても同様な湖底地形が認められた。これまで斜面の調査では陸上の情報が主体的に扱われてきたが、今回の調査結果によれば水面下の湖底地形も非常に重要なものであり、水際線の形状では読み取れない流芯の蛇行を確認することで水衝部となる可能性のある地点を抽出していくことが有効になるものと考えられる。
