土砂災害履歴に基づいた等危険度線による 通行規制基準の設定に関する事例研究

A CASE STUDY ON RAINFALL CRITERION FOR ROAD TRAFFIC CONTROL
BASED BOTH ON RAINSTORM AND SLOPE FAILURE DATA

佐藤 丈晴¹

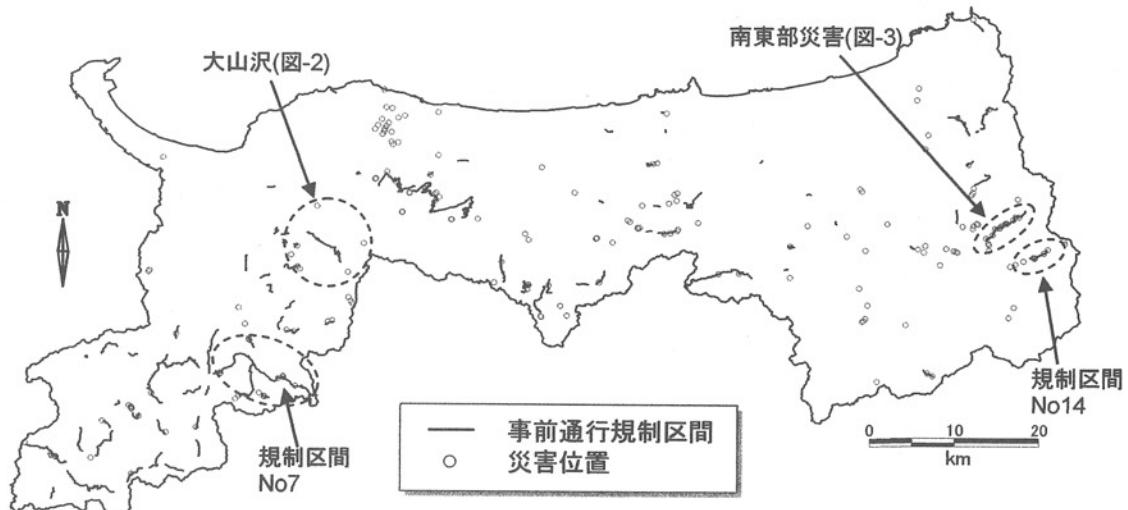
図-1 鳥取県内における事前通行規制区間と既往災害の分布

既往の道路災害の状況及び降雨データの整理を行った。鳥取県内の災害の分布状況を図-1に、代表的な災害事例を図-2及び図-3に示した。今回収集整理した災害は、平成19年以降であり、災害数は199箇所である¹⁾。

鳥取県における全85区間の内、No7及びNo14について、RBFNで等危険度線を設定し、検証を行った。この二区間の位置は、図-1に示した。

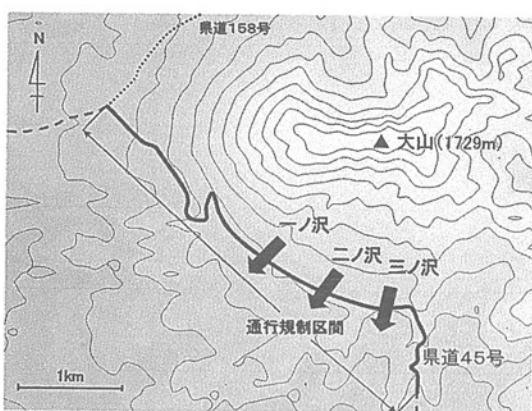
図-2 大山沢の災害事例

図-2は大山南西部における事例である。2005年8月15日に、突発的に時間雨量74mmを記録した。大山沢(図中の一の沢、二の沢、三の沢)は、土砂流出し、道路が遮断され車が孤立した。後に車両の乗員及び孤立車両とともに無事救出された。

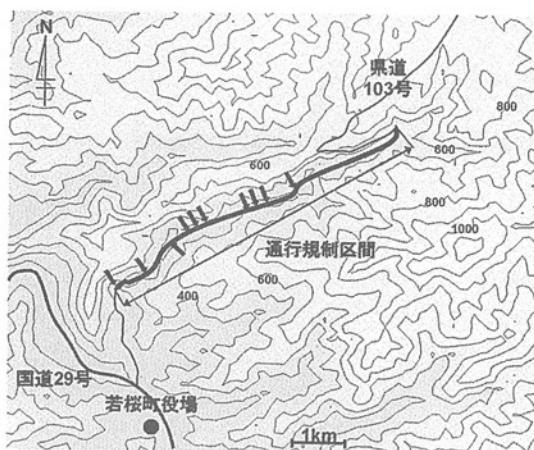
図-3 鳥取県南東部の災害事例(矢印は災害位置)

図-3は、鳥取県南東部における事例である。2008年9月21日に、時間雨量86mmを記録した。図中の矢印付近で同時多発的に土砂流出が確認され、通行不能となった。本災害では孤立した車両はなかったが、大山と同様の事例となっていた可能性がある。

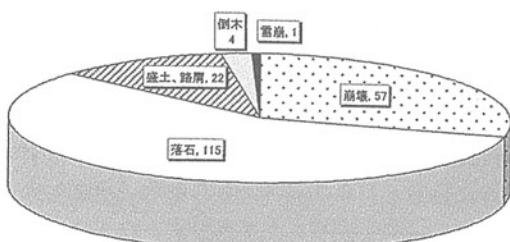
図-4 全災害の災害種別

災害の種別について整理した(図-4)。崩壊と落石で全災害の86%を占めており、斜面上部の対策が必要であることを示唆している。一部の倒木事例や雪崩事例も含めて斜面上部からの落下による災害事例が大多数であった。崩壊の57事例のうち、崩壊土量が把握できている40事例の平均値は $27.5(m^3)$ であった。落石の115事例の災害規模(落石の大きさ)の平均は、 $0.13(m^3)$ であった。大きいものでは3t以上の落石もあり、全面通行止めとなる事例もあった。

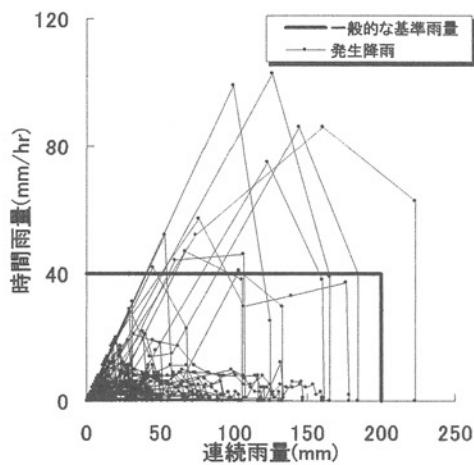
図-5 発生降雨の雨量データ分布図

発生降雨は、各災害が発生した箇所における最も近い雨量観測所のデータを用いている。図-5に、時間雨量 10mm 以上あるいは連続雨量 40mm 以上の降雨²⁾で発生した災害(計 62 ケース)について、各々の降雨の一時間ごとの時間雨量と累積雨量のデータセット

を、スネーク曲線を用いてすべてプロットした。

県内の一般的な事前通行規制基準(時間雨量 40mm 以上、または連続雨量 200mm 以上)は、図中の基準線で示され、この基準線よりも右上の領域にプロットされた降雨データは基準を超過したことを意味している。基準雨量と発生降雨の分布と重ねると従来基準の課題が明確となる。それは、時間雨量 40mm と連続雨量 200mm という二つの基準の危険度が一致していないことである。従来基準を超過したすべての発生降雨(10 事例)は、時間雨量基準を超過しており、連続雨量基準を超過した発生降雨はない(1 件あるが、時間雨量基準を超えた後に連続雨量基準を超えた事例である)。

さらに、発生降雨 34 降雨(災害数:62 箇所)のうち、10 降雨(34 箇所)の災害しか予測できていない。従来の実績から、適切な基準の必要性が高いことを示唆している。

また、図-5 で示した発生降雨は、県内全域の災害発生を用いた分布であり、個々の事前通行規制区間において多数の発生履歴があるわけではない。大半の事前通行規制区間では、災害が発生していない。つまり、災害が発生していない区間についても妥当な基準の設定が求められる。

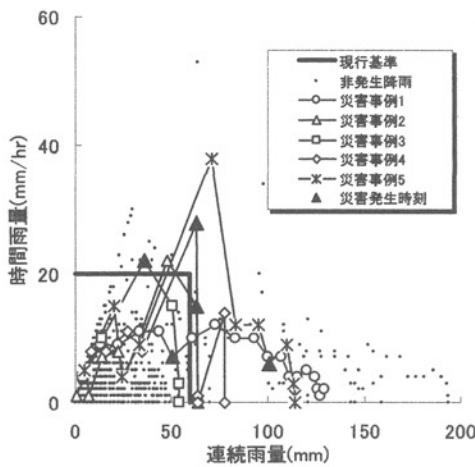
図-6 発生降雨の特徴分析

発生降雨に併せて、非発生降雨の分布も確認した(計 38 降雨)。図-6 は大山沢を含む事前通行規制区間の事例を示した。大山沢は県内で最も災害が多く発生し、かつ災害発生時刻が把握されている特殊な地域である。基準値も時間雨量 20mm、連続雨量 60mm と最も厳しい基準が設定されている。

発生降雨の経緯を確認すると、連続雨量は大きくない。これは連続雨量のみで、発生降雨と非発生降雨を精度よく分離することは困難であることを示唆している。図-7 に、連続雨量を用いて発生降雨と非発生降雨の度数分布を示した。非発生降雨と発生降雨の分布の状況はほぼ同じであり、連続雨量のみで分離することは困難であることが確認できた。

この問題に対して、本検討では、豊富にデータのある非発生降雨に着目した。非発生降雨の回数を多く経験することによって、その降雨量は安全と評価する方針とした。この方針は、図-6 の非発生降雨のデータ分布に適応した安全領域の設定と同意となる。非発生降雨のデータ分布という自然現象から、データの密度を安全率として表現し、その密度分布を等高線表示することで、等危険度線を定義する。客観的かつ自然現象を的確に表現した等危険度線は、道路災害に対する安全性を合理的に評価できる。

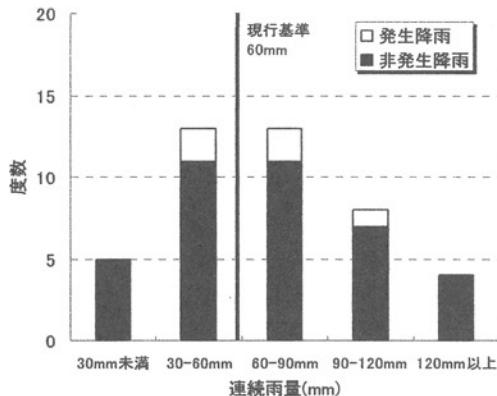
図-7 大山沢における発生降雨と非発生降雨の分布
(発生降雨は災害発生時刻の連続雨量)

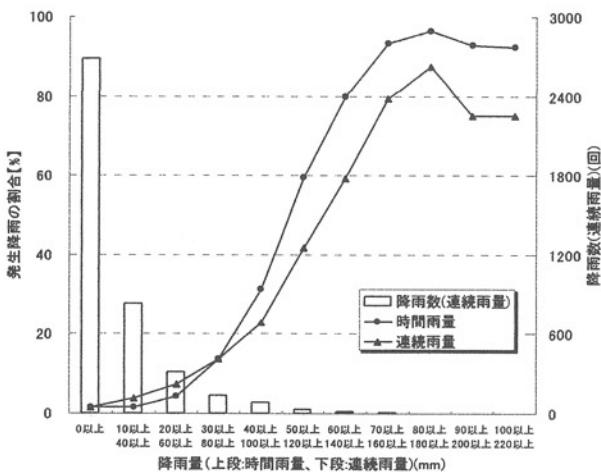
この傾向について確認するため、鳥取県全域で同様の分析を行った。鳥取県内における国土交通省テレメータ及び鳥取県テレメータは、計 123 箇所分布する。すべての雨量観測所で、2007 年 1 月～2009 年 9 月末まで(2.75 年)の期間の降雨(時間雨量 10mm 以上または連続雨量 40mm 以上)を整理した。この期間については、文献 1)¹⁾の収集期間と対応している。検討対象となる非発生降雨数は、4077 降雨であった。災害が発生した 62 件について、時間雨量、連続雨量それぞれで累積度数を整理し、非発生降雨との割合を示した(図-8)。時間雨量 80mm 以上の降雨を経験すると、災害の発生確率は 96.4% であり、連続雨量が 60mm 以上のケースでは、災害発生確率は、7.3% であることを示している。降雨時の災害発生確率は 1.5%(0mm 以上のとき)である。

図-8 大山沢における発生降雨と非発生降雨の分布
(発生降雨は災害発生時刻の連続雨量)

時間雨量、連続雨量の比較における最大の相違は、時間雨量 30mm 未満、連続雨量 80mm 未満の降雨における災害の割合である。全降雨の 90%以上が含まれる領域において、連続雨量が時間雨量と比較して 3% も災害発生確率が高くなっている。すなわち、連続雨量の少ない区間でも災害の発生事例が多いことを示している。逆に時間雨量は、30mm～60mm まで急激に上昇している。この急激な変化は、災害発生の閾値がこの区間にあることを示唆している。

前出の大山沢の発生降雨は、連続雨量が小さくても時間雨量の大きなピークを経験していた。この事例は、図-8 に示した連続雨量の小さい区間での災害発生事例に該当する。これらの発生降雨は、時間雨量のピークがあることから、時間雨量基準によって予測できる可能性がある。この結果より、大山沢の傾向は、鳥取県全域においても同様であることが示された。そして、新たに設定する事前通行規制基準には、従来基準と同様に時間雨量基準が必要であることが確認できた。

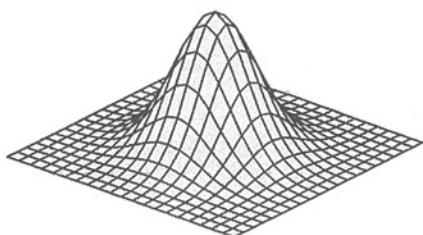
図-9 ガウス関数

RBFN については、国土交通省河川局他による土砂災害警戒避難基準雨量の設定手法(案)に詳細に説明されており、ここでは概略のみ説明する。RBFN は、脳や神経回路網をモデルとした 3 層構造(入力層、中間層、出力層)のニューラルネットワークの一種であり、中間層の出力関数にガウス関数を用いたモデル

である(図-9)。

$$h_j(x) = \exp(-\|x - c_j\|^2 / r^2) \cdots (1)$$

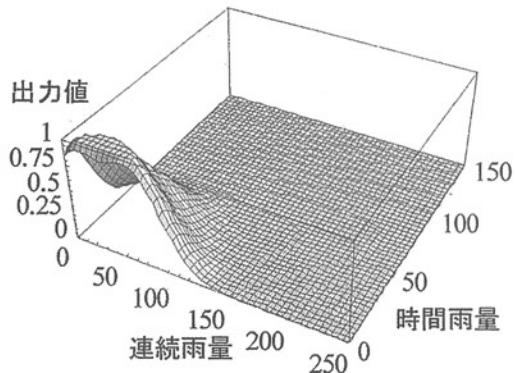
図-10 判別境界面

として表され、結果として図-10に示す判別境界面が構築される。

この出力値の高さが、非発生降雨の密度の高さを表現しており、出力値が高いほど安全性が高いと評価できる。本事例は、判別境界面を0.1ごとの出力値で切断した断面を等危険度線として表示した。

この判別境界面がデータの密度で評価されていることを具体的な事例で説明する。図-10は非発生降雨のみで設定した判別境界面である。図-11は発生降雨事例をすべて1000回経験したときの判別境界面である。豪雨時でも災害が発生しないことを多数経験したため、判別境界面の出力値が高くなっている。

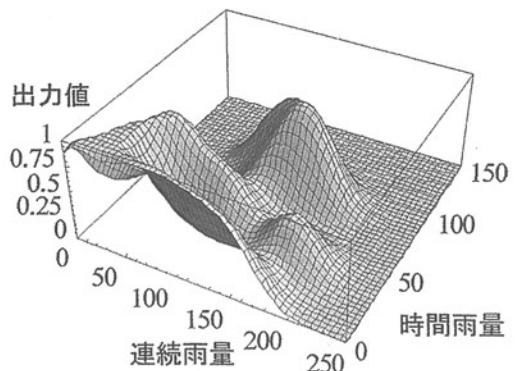
図-11 発生降雨を 1000 回経験し、災害が発生しなかつたと仮定したときの判別境界面

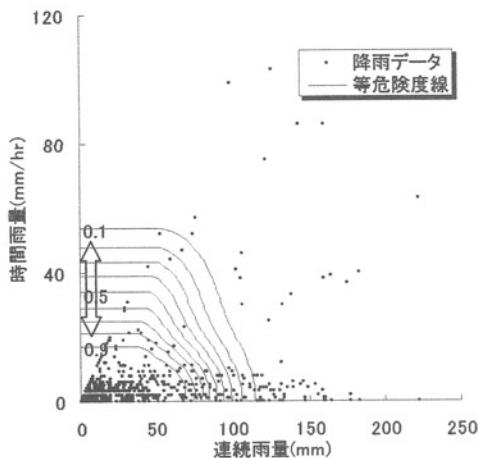
図-12 等危険度線と降雨データの分布【No7】

事前通行規制区間では、豪雨で発生した災害はなく、非発生降雨のみの解析となった。結果を図-12に示した。降雨量の分布に応じた等危険度線が設定されている。図では、計9本の等危険度線を設定しており、図中の数値が等危険度線の高さを示している。どの等危険度線を採用するかは、精度の検証によって最適な値を決める。本区間は発生降雨の事例がないため、以下に示す評価指標を算定した。

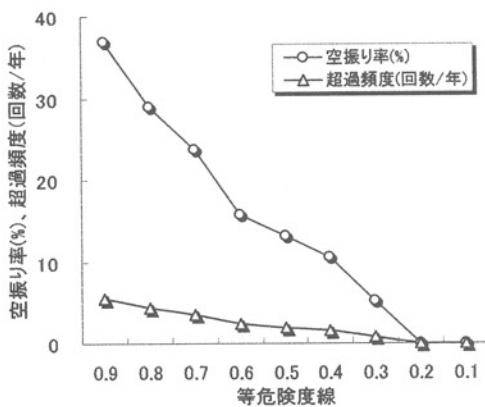
図-13 等危険度線と空振り率、超過頻度の関係【No7】

上記 2 指標を算定した結果を図-13 に示した。等危険度線 0.2 を超過している降雨はない。したがって、0.2 を採用すると、過去 2.75 年間の空振り率は 0% ということとなる。道路災害からの視点で言えば、事前通行規制区間 No7 は等危険度線 0.2 以下の案が妥当と考える。

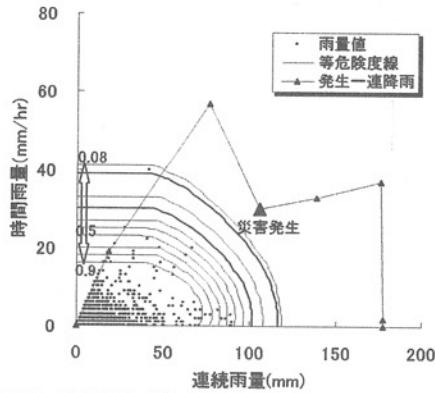
図-14 等危険度線と降雨データの分布【No14】

算定された等危険度線を現行基準と重ねて表示した(図-14)。非発生降雨の分布に類似した等危険度線が設定されている。区間内で発生した発生降雨をスネーク曲線で示した。災害事例は、すべての等危険度線を超過しており、等危険度線の選定には使用できない。

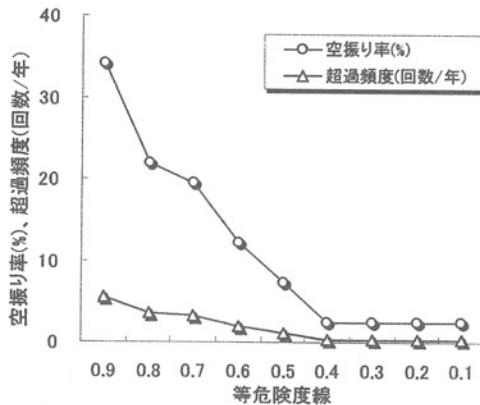
図-15 等危険度線と空振り率、超過頻度の関係【No14】

図-15 に No7 と同様非発生降雨の空振り率と基準超過頻度の算定結果を示した。一降雨で時間雨量 40mm を記録しており、いずれの等危険度線でも空振

りとなった。この降雨を的中させるには、等危険度線 0.08 が必要となる。土砂災害警戒情報では、等危険度線を 0.1 刻みとして設定されているが、本区間においては、非発生降雨を全て的中させるために、0.08 の等危険度線を算定して、基準候補値とする案が第 1 案として提案する。
