# 山口県の防府地域における砂防の歴史 (—古い写真が語るもの—)

HISTORY OF SABO WORKS ON HOFU REGION IN YAMAGUCHI  
PREFECTURE  
(-OLD PHOTOGRAPHS TELL THE BACKGROUND-)

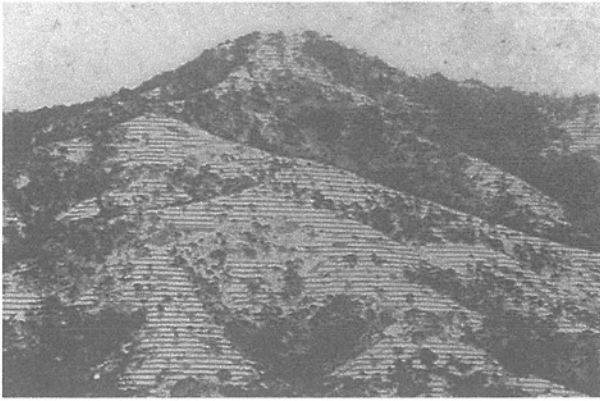
写真-8 階段状に整地された斜面 (写真-6 拡大)

撮影場所は防府市の防府天満宮の裏山(「天神山」)で、年代は不明で昭和の初めか戦後間もない頃のいずれからしい。写真からは、色々な疑問が浮かぶ。例えば写真-6を拡大すると(次ページの写真-8)、山頂までの全面が階段状に整形され、相当に大規模な山腹砂防工事が実施されていることがわかる。

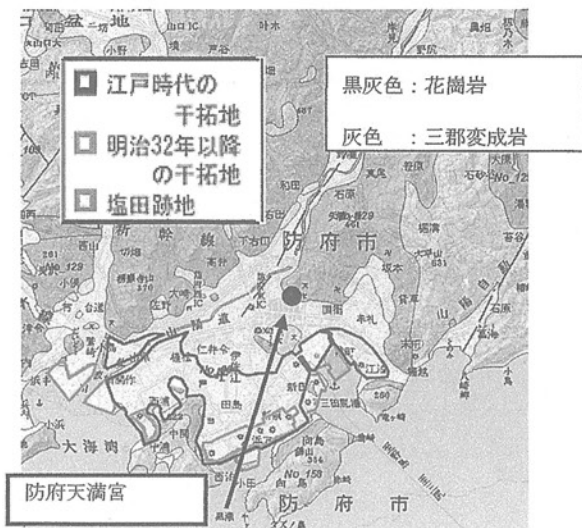
図-1 付近の地形<sup>1)</sup>・地質図<sup>3)</sup>

防府地域の地質は、佐波川と島地川の合流点上流と下流と島地川流域の3つに大別され、①上流域：流紋岩や安山岩、②島地川流域：三郡変成岩、③下流域：花崗岩で構成<sup>1)</sup>される。天神山は③に属し、花崗岩風化土の、マサ土を土壌とする岩山で、佐波川下流左岸の市街中心部の北端に位置する。
