# 山地河川側方斜面における崩壊土砂の その後の動態 :

## 北海道沙流川流域の大規模崩壊地の例

INVESTIGATION OF THE SEDIMENT RUNOFF FROM LARGE-SCALE  
LANDSLIDE DEPOSIT OCCURRED IN MOUNTAIN SLOPE :  
A CASE STUDY IN THE SARU RIVER BASIN

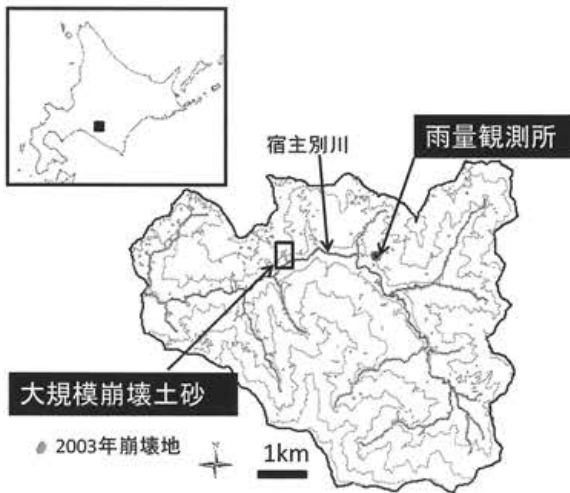
図-2 調査対象とする崩壊土砂と雨量観測所の位置

図-2に、調査対象とする大規模崩壊土砂と流域内の雨量観測所(北海道開発局 宿主別観測所)の位置を示す。

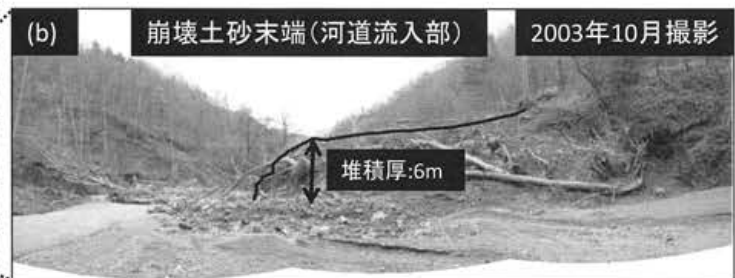
図-3 (a):崩壊土砂の概念図, (b):崩壊土砂末端部の横断面図(北海道開発局 室蘭開発建設部撮影)

豪雨発生から1か月後に撮影された空中写真に崩壊土砂と崩壊地の範囲を示す(図-3(a)). 豪雨発生から2か月後に撮影された現地写真(北海道開発局 室蘭開発建設部)によれば、河道に堆積した崩壊土砂の厚さは6m程度であり、先端部は急崖になっていた(図-3(b)).

室蘭開発建設部が行った調査によれば、右岸斜面で発生した崩壊土砂が左岸まで到達した痕跡が観察されており、短時間ではあるが河道が一時的に閉塞し、流水により閉塞部が開口したとみられている。豪雨からおおよそ1ヶ月後の2003年空中写真によれば、崩壊土砂末端崖は図-3(a)の線分AB(破線)から線分A'B'(実線)まで、最大15m程度後退していた。

初期の流出土砂量( $V_{ir}$ )は、以下の通り算出した。土砂の流出範囲は河道閉塞した崩壊土砂最末端部が図-3(a)の線分ABから線分A'B'の位置まで後退したことから図-8(a)に示す①の初期の流出範囲とし、ArcGIS(10.2.2)上で面積を算出した。この範囲の土砂の堆積厚は図-3(b)によると、およそ6mであることから、初期の流出範囲面積に堆積厚を乗じた値を初期の流出土砂量とした。

河川営力による後続流出土砂量( $V_{fr}$ )は、以下の通り算出した。河川営力による後続の流出範囲は、2003年9月撮影の空中写真(図-3(a))と2010年の空中写真(図-8(a))の崩壊土砂末端崖の位置変化から、図-8(a)の②に示す斜線の範囲とし、ArcGIS(10.2.2)上で面積を算出した。この範囲の堆積厚は図-3(b)より6m程度であるから、河川営力による後続の流出範囲面積に堆積厚を乗じた値を河川営力による後続流出土砂量とした。

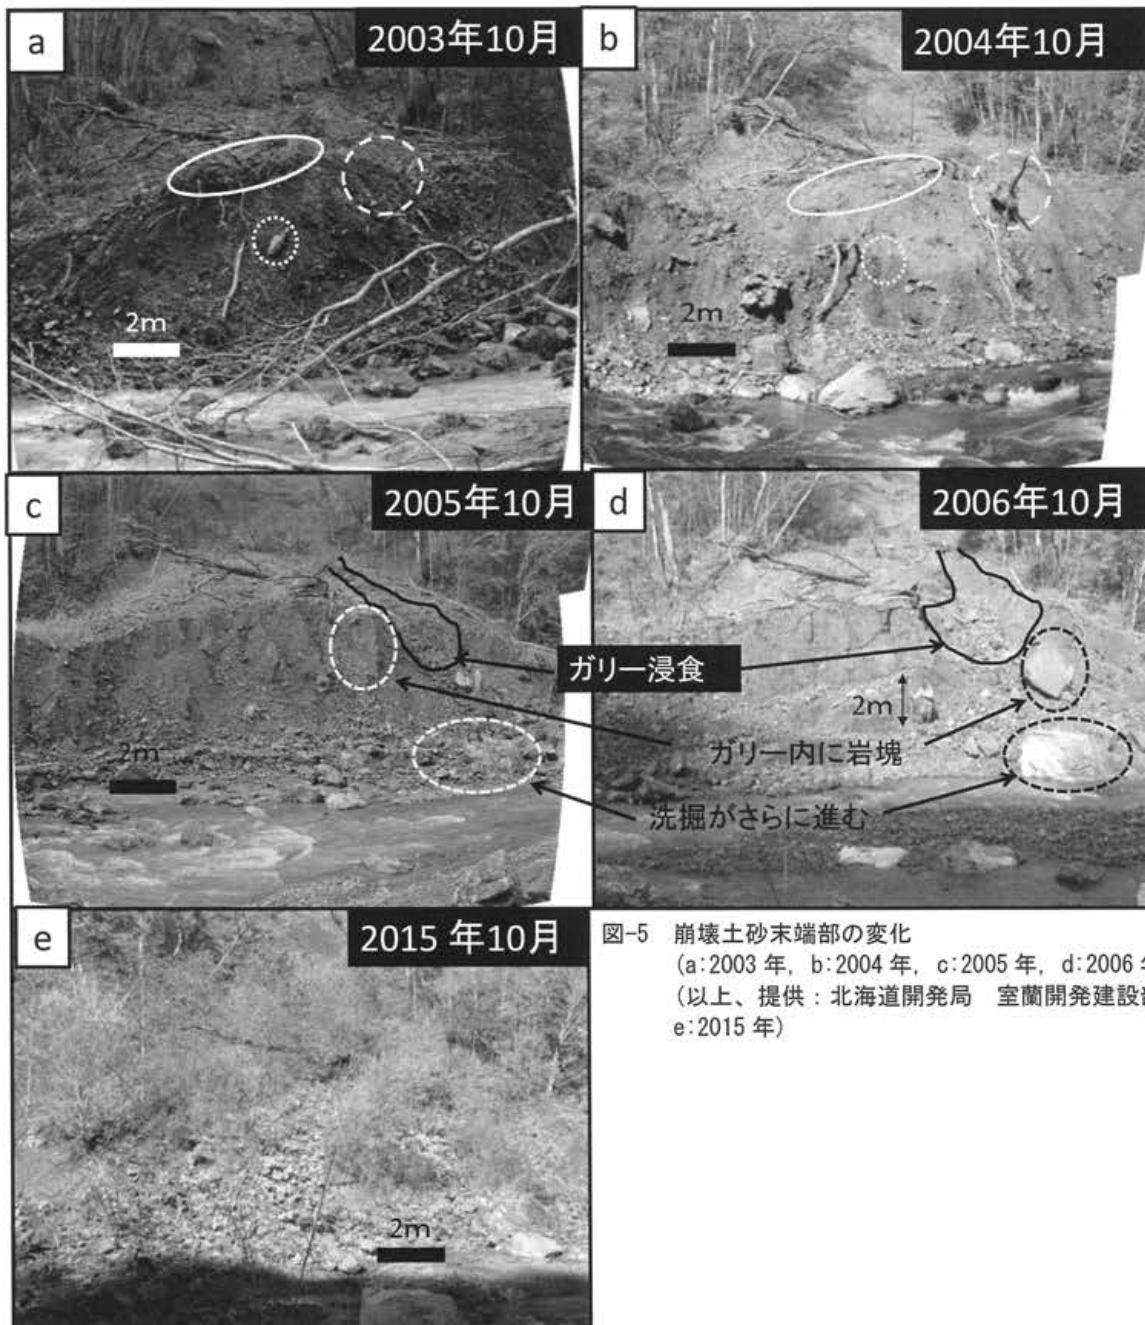
図-5 崩壊土砂末端部の変化  
(a:2003年, b:2004年, c:2005年, d:2006年  
(以上、提供:北海道開発局 室蘭開発建設部),  
e:2015年)

大規模崩壊土砂末端部の各年 10 月に撮影された定点の正面写真(北海道開発局 室蘭開発建設部)から定性的な変化を調べた。また、2006 年(図-6(a))と 2003 年(図-3(a))の空中写真から本流河川に面する崩壊土砂末端の変化を定性的に調べた。

2003 年から 2004 年までは、2004 年に実線部分の植生が剥落、点線部分の岩塊が崩落、破線部分の根茎周辺の表層土が剥落しており、崩壊土砂末端崖の表層で小規模な崩壊土砂の再移動が生じた(図-5a,b)。2004 年から 2005 年までは崩壊土砂末端部の左岸側(写真右側)にガリー浸食が生じた(図-5b,c)。この期間の総雨量は、1203mm、日雨量の上位 3 日は、153mm、87mm、64mm であり、日雨量が 50mm を超えた日が 4 日あった。また、最大時間雨量は 25mm/h であった。2005 年から 2006 年までは、ガリーが拡大し、2005 年時に崩壊土砂内に堆積していた直径 2m 程度の玄武岩(破線で囲んだ巨礫)が 2006 年時には、ガリー表面に落石した(図-5c,d)。また、2005 年時に崩壊土砂末端付近で確認された岩塊の周辺は、2006 年時に洗掘されていた(図-5c,d)。この期間の総雨量は、1213mm、日雨量の上位 3 日は、157mm、79mm、57mm であり、日雨量が 50mm を超えた日が 4 日あった。また、最大時間雨量は 40mm/h であった。

翌年2014年の現地踏査においても、崩壊土砂の大半が植生に覆われており、2015年撮影写真(図-5e)からは、崩壊土砂末端部が2003年から2006年まで(図-5a,b,c,d)の様相とは異なり、大半が植生被覆していることが読みとれる(図-5e)。
