平成21年7月山口県防府市で発生した土石流の特徴と発生頻度の歴史的評価

HISTORICAL EVALUATION ON CHARACTERISTICS AND FREQUENCY OF OCCURRENCE OF DEBRIS FLOWS OCCURRED IN JULY 2009, HOFU CITY, YAMAGUCHI PREFECTURE, JAPAN

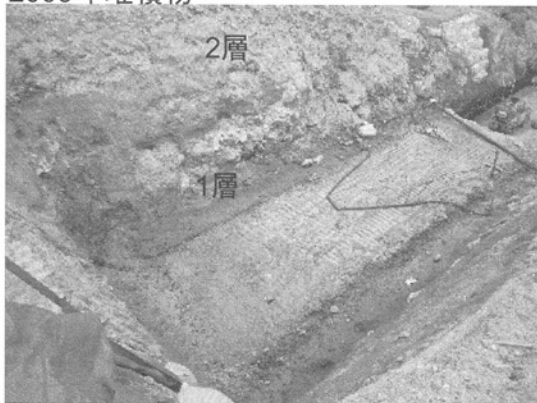
写真-1 勝坂地区 ダム掘削面での堆積状況

本災害で最も規模が大きな土石流が発生した。溪流長が約6.7kmであり対象溪流の中で最も長く、平均勾配は3°である。本溪流で土石流を引き起こした源頭部崩壊は稜線直下で生じたものが多く、周辺の勾配は20°未満と緩い。崩壊部付近の至る所で開口したシーティングジョイントが認められ、付近には新鮮な破断面を持つ岩石が散在していた。下流の堆積域では50cm以下の大玉礫が所々に散在するものの、そのほとんどは粗砂状のマサ土であった。本災害での浸食面を見ると旧土石流堆積物が数層認めることができ、大川ら⁴⁾は3度以上の土石流イベントがあった、と述べている。施工中のダム掘削面を見ても基盤上に逆級化層理の土石流堆積物が今回を含めて3層確認できた。旧堆積物は石礫主体であり本堆積物と様相を異にする。

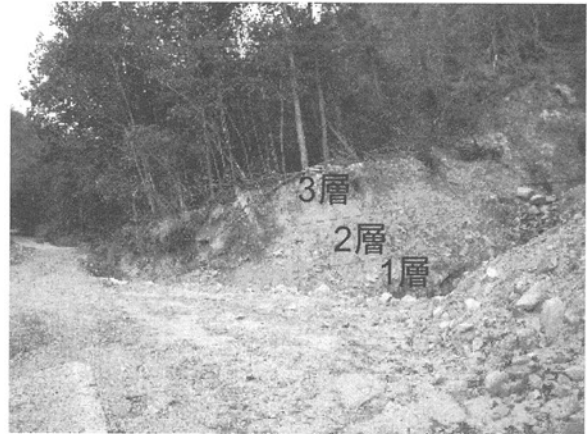
写真-2 奈美地区 土石流堆積状況

本溪流で発生した土石流は、礫は50cm径までが主体であるが、粗砂状のマサ土の占める割合が大きい。

本溪流でも旧土石流堆積物が分布するが、ほかの溪流に比べてその堆積深は浅く、下流から中流域にかけても堆積深の変化は大きくない。本災害の浸食面を見ると下流域では基盤上の旧土石流堆積物は1層のみであり、中流域では3層を確認できた。

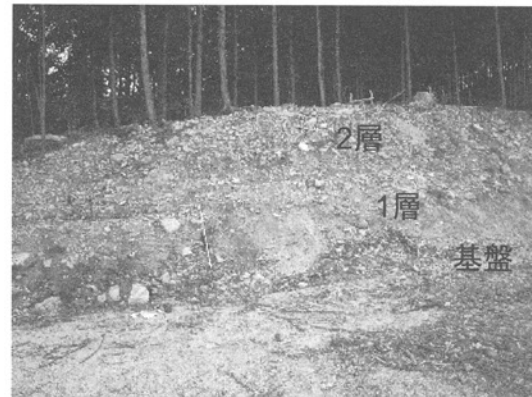
写真-3 真尾地区 土石流堆積状況

溪流長は約2.7km、平均勾配8°である。本溪流周辺には10万年オーダーの古い時代の大规模崩壊堆積物が扇状地として周囲に分布する。本溪流は上記2溪流に比べて溪床勾配が急で所々に滝を形成している。発生した土石流は直径1m以上の巨礫が点在し、中流から上流にかけては50cm程度の石礫が散在する。下流域では粗砂状マサ土が主体になる。

本溪流にも旧土石流堆積物が見られ、下流域では1層以上、中流域では基盤上に2層確認できた。

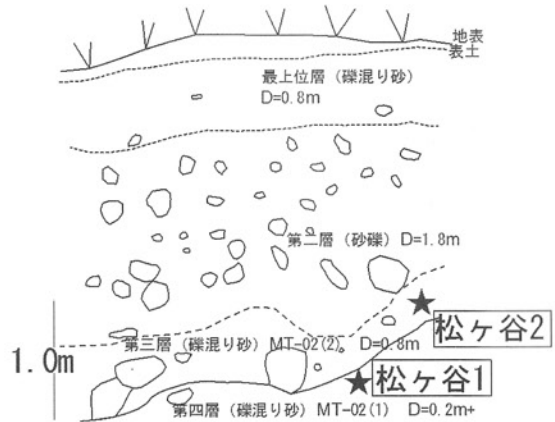
図-5 奈美地区 試料採取位置図

松ヶ谷では中流部露頭から松ヶ谷1・2の2試料を採取した。採取地のスケッチを図-5に示す。松ヶ谷1は露頭最下位位置から、松ヶ谷2はその直上層から採取した(★位置)。

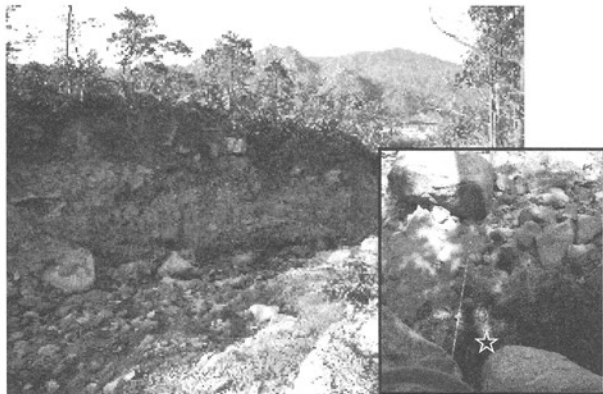
写真-5 石原地区 試料採取位置とその周辺状況

石原地区では石原 A-1 と石原 B-1 の 2 箇所から 2 試料を採取した。両採取地点ともに基盤が溪床に露出し、それぞれが基盤直上にある礫優勢な堆積物露頭の最下位部の粗砂薄層部から採取した。写真-5 に石原 A-1 採取地点(☆位置)を示す。
