津波堆積物の再資源化による人工地盤造成

CREATION OF ARTIFICIAL GROUND BY RECYCLING TSUMANI SLUDGE

高橋 弘¹・里見 知昭²・森 雅人³

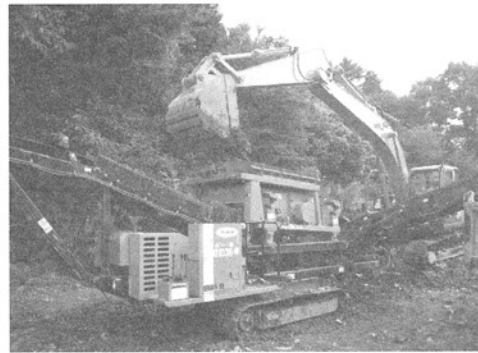
写真-1 作業の外観 (日立建機 VR408(左), 右のパワーショベルは ZAXIS200)

試験施工では、初めに津波堆積物に含まれる種々のガレキを除去する分級作業から行った。本施工では、日立建機(株)の協力を得て自走式スクリーン VR408 をお借りし、ガレキの分級作業を行った。作業の外観および分級の様子を写真-1 および写真-2 に示す。この現場の津波堆積物は、ガレキの量とヘドロの量がほぼ同

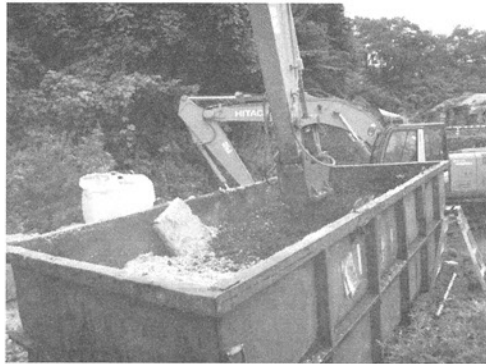
写真-3 古紙破砕物の攪拌・混合

まず水槽に所定量(約 12.3m^3)の津波堆積物を投入した。次に投入した津波堆積物に対して、 25kg/m^3 の添加量になるように古紙破砕物を添加し、攪拌・混合を行った(写真-3)。古紙破砕物と津波堆積物がほぼ均一に攪拌・混合された後、室内実験で決定した添加量(81kg/m^3)になるように、セメント系固化材を添加した。一連の攪拌時間は、おおよそ 40 分程度であった。改良土は、処分場における廃棄物の覆土として全量再利用される予定であるが、改良終了時には廃棄物の厚さが所定の厚さにまで達していなかったため、後日、覆土として再利用されることになった。そのため、改良土はショベル脇に仮置きすることにした。写真-4 は改良土をパワーショベルで転圧している様子を示す。

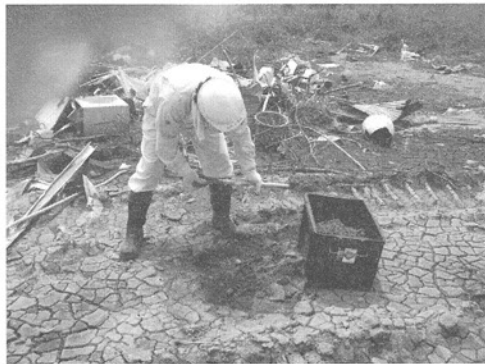
写真-6 津波堆積物サンプリングの様子

写真-6 に津波堆積物サンプリングの様子を示す。8 月上旬のサンプリングの時点で、自動車などの大型のガレキはほぼ撤去されているものの、写真-6 に示されるように、木くず、ビニール、瓦の破片、トタンなど様々なガレキ類が撤去されずに残っている状態であった。津波堆積物の含水比、湿潤密度、塩分濃度および pH を表-2 に示す。懸念された塩分は検出されず、塩分濃度は 0 であった。これは、梅雨のシーズンを経て 8 月にサンプリングした結果、ほとんどの塩分が梅雨の降雨により洗い流された結果であると推察される。

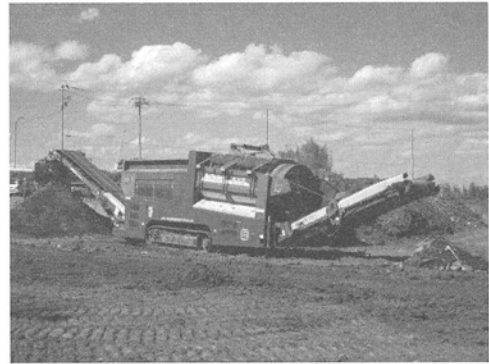
写真-7 ガレキの除去に用いたトロンメル

施工場所は仙台市若林区藤塚の農地であり、施工前は津波堆積物の上に雑草が覆い茂っている状態であった。そのため、初めに除草作業を実施し、その後、ブルドーザを用いて津波堆積物の剥ぎ取り作業を実施した。本試験施工の面積は約 3,000m² であり、約 15cm の厚さで津波堆積物の剥ぎ取りを行った。従って、剥ぎ取った津波堆積物の量は約 450m³ である。剥ぎ取った津波堆積物の中には、木くず、瓦の破片など様々なガレキ(ゴミ)が含まれていたため、次に写真-7 に示すトロンメルを用いて分級作業を行った。分級の結果、ガレキの混合割合は約 2 割

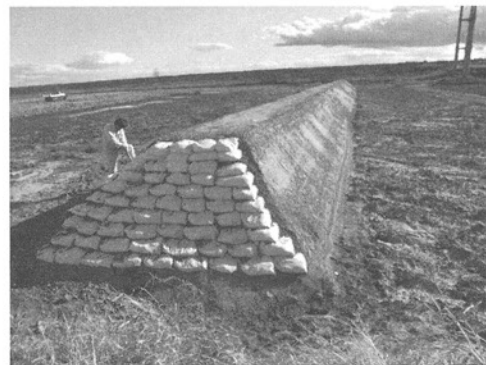
写真-8 施工後の現場の様子 (仙台市若林区藤塚)

改良が終了した土砂はパワーショベルによりピットから排出され、直ちにブルドーザにより敷地の境界まで運ばれ、小規模の模擬堤防造成が行われた。小規模の模擬堤防は、底面の幅 3m、天端の幅 1.5m、高さ 1m の台形形状である。写真-8 に施工後の農地の様子を示す。津波堆積物が約 10cm の厚さで堆積し、雑草が覆い茂っていた農地は海岸側にミニ堤防を有する農地に復元された。

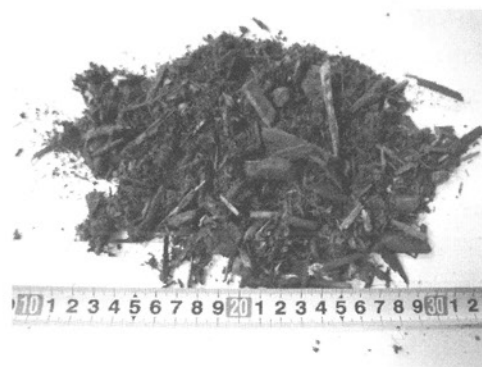
写真-9 気仙沼市終末処分場における津波堆積物

この現場の津波堆積物の特徴は、写真-9 に示すように大量の木材チップが含まれていることである。この木材チップを取り除くことは極めて非効率であり、また著者の研究室にて予備実験として通常の軟弱泥土に木材チップを混合し、木材チップ入り繊維質固化処理土を作成して、その強度特性を測定した結果、木材チップを混合しない通常の繊維質固化処理土に比べて強度が増加する結果が得られたので、本施工現場では、写真-9 に示す木材チップ混合の津波堆積物をそのまま使用することにした。なお、津波堆積物単位質量当たりのチップの質量割合を求めた結果、45%であった。

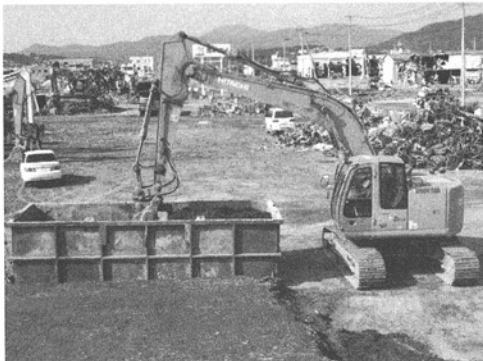
写真-10 気仙沼市における再資源化施工の様子

近くの公園に隣接する場所で、今回の地震により地盤沈下が生じた箇所である。この地盤沈下した箇所を嵩上げするため、混合のための水槽を嵩上げ箇所のおすぐ脇に設置した。試験施工では、初めに終末処分場に堆積してある木材チップ混合の津波堆積物を試験施工場所までダンプトラックで運搬し、その津波堆積物を所定の量だけ水槽に投入した。また室内試験と同様に含水比を40%に調整するため、所定の量だけ加水した。本試験施工での1回の処理量は約14.5m³である。その後、25kg/m³の添加量になるように古紙破砕物を水槽に投入し、津波堆積物と混合した。さらにセメント系固化材を加え、攪拌・混合を行った。今回の施工で再資源化した津波堆積物の量は約100m³であり、再資源化された土砂の全量を用いて嵩上げのための人工地盤を造成した。施工の様子を写真-10に示す。一連の攪拌・混合を終えた後、パワーショベルのバケットをミキシングバケットから通常のバケットに取り替え、このバケットにより改良土を水槽から取り出し、地表面に放土した。その後、バケットの底面およびショベルによる転圧を行い、地盤の嵩上げを行った。造成した人工地盤様子を写真-11に示す。今回使用した津波堆積物のチップ含有量は45%とかなり高めであったので、全体的に弾力のある地盤となった。今後は室内実験により最適なチップ混合量を把握し、より効果的な人工地盤造成に貢献して行きたいと考えている。
