2011年霧島山（新燃岳）噴火によりテフラが堆積した高千穂峰南側斜面における土砂移動

SEDIMENT MOVEMENT PHENOMENA OBSERVED IN THE UPPER SLOPE OF THE SOUTHERN FLANK OF MOUNT TAKACHIHO, AFTER THE TEPHRA FALL BY THE 2011 ERUPTION OF SHINMOE-DAKE, KIRISHIMA VOLCANO

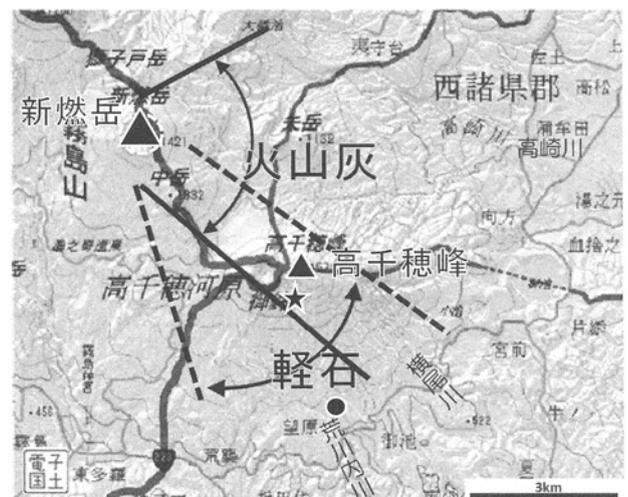
図-1 2011年1月噴火の火山灰と軽石の分布方向
(図中★:土砂移動の痕跡位置, ●:雨量計位置)

霧島山(新燃岳)は、2011年1月26日に噴火活動が活発化し、大量の火山灰や軽石が、新燃岳の火口周辺および概ね東から南東の方向に堆積した(図-1)。火山噴火によりテフラが流域斜面に堆積すると、斜面の浸透能が著しく低下し、小規模な降雨でも土石流が発生する危険性が高まると言われている¹⁾。2012年4月時点で、テフラが堆積した溪流において、その後の降雨による土石流の被害は発生していないが、2011年6月の梅雨期には、一部の流域において、降雨時に土砂を多量に含む出水が確認されている²⁾。

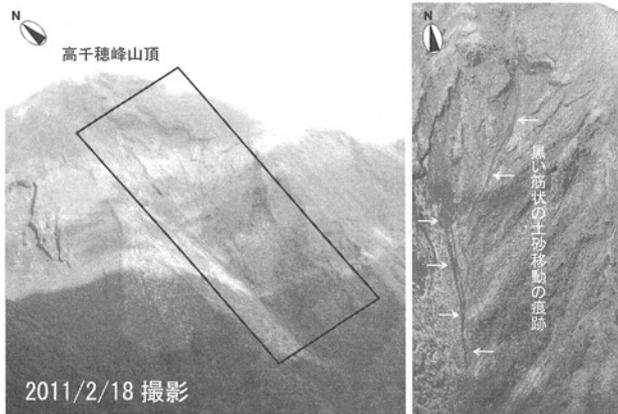
写真-1 高千穂峰南側斜面の土砂移動痕跡(右:ヘリ搭載ビデオカメラ撮影映像のキャプチャ画像)

オカメラにより撮影された映像を注意深く観察し、高千穂峰(1573m)の南側斜面に位置する荒川内川流域の上流域斜面上にヘリ機上から肉眼で確認できなかった、“黒い筋”状の土砂移動の痕跡を確認した(写真-1)。

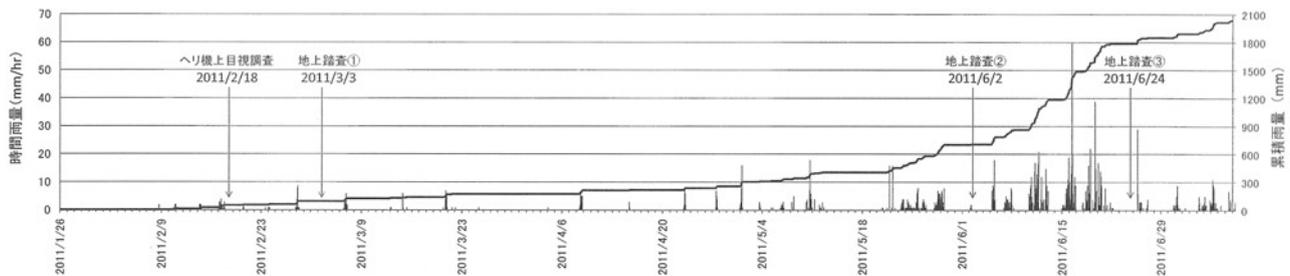
図-2 荒川内(県)雨量計の時間雨量と累積雨量(2011年1月26日~7月9日)

図-2 に荒川内(県)雨量計における 2011 年 1 月 26 日噴火以降から同年 7 月上旬までの時間雨量と累積雨量

年のグラフを示す。また、表-1 のとおり、噴火以降の雨量を調査実施日で区切った期間毎に整理した。

土砂移動の痕跡が認められた 2 月 18 日以前の雨量は、時間雨量が最大で 4mm/hr(2/17 7:00)、累加雨量(24 時間無降雨でリセット)26mm であった。比較的小規模な降雨で土砂移動が発生した可能性がある。その後、6/2の地上踏査②までに、時間雨量 18mm/hr(5/10 16:00)、累加雨量 65mm の降雨等が観測された。

2011/6/15~23 の梅雨前線の影響により、時間雨量が 60mm/hr(6/16 9:00)、累加雨量 605mm の非常に強い降雨が観測された。その後の 6/24 に地上踏査③を実施している。

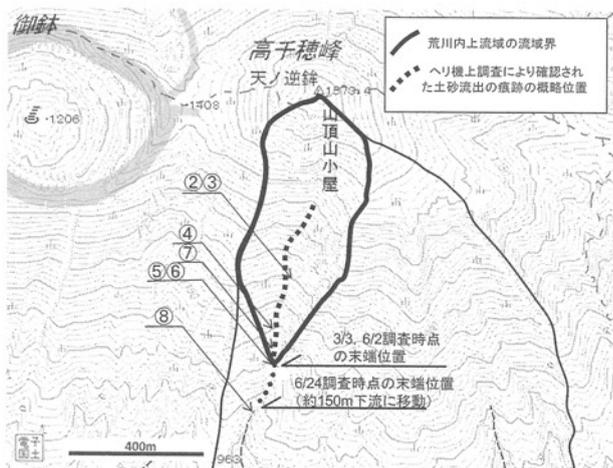
図-3 調査地点位置図 (○数字は写真番号と対応)

高千穂峰南側斜面において、土砂流出の痕跡を調査した地点を図-3 に示す。調査地点は、荒川内川流域の西側支川の上流部にあたる。この地点より上流の小流域の面積は、図上計測で約 0.2km²である。小流域境界部(尾根付近)や、山頂付近の斜面には、溶岩の露頭が認められ、崖地形を呈する。調査地点の右岸側斜面は裸地あるいは草地在り主体で、過去の噴出軽石や、今

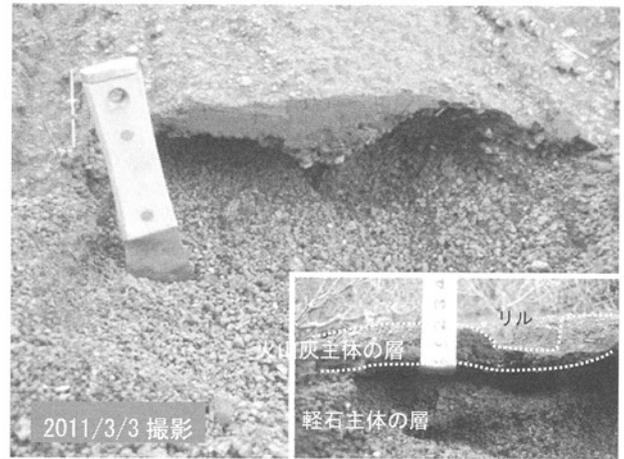
写真-2 テフラ堆積斜面の状況

標高 1200m 地点付近の左岸側斜面では、軽石層とこれを覆う火山灰層が 10cm 以上の層厚で堆積している状況が確認された。落葉層が発達した林床も、ほとんど火山灰および軽石で覆われていた。テフラ堆積物は、大半が軽石で、粗砂~細礫程度の粒径のものであった。調査地点周辺の斜面では、総じて、まず旧表土上に軽石主体の層が厚く堆積し、表層部は 1cm 程度の火山灰主体の層で覆われているか、軽石層の表層の間隙が火

山灰で目詰まりした状態となっていた。また、下部の軽石主体の層は未固結でルーズであるが、上部の火山灰主体の層は粘着力があり、やや固結している状況が多くの地点で観察された(写真-2)。テフラ堆積斜面においては、布状侵食の痕跡や、リルの形成など表面流の発生の痕跡(写真-3)、土砂が流下した痕跡が多く確認された。

同地点(写真-2, 図-3 中の②の地点)において採取した軽石主体の層と、その表層を覆う火山灰主体の層の粒度分布を図-4 に示す。火山灰は、細粒分を多く含み、軽石は粗砂・細礫が主体であった。また、採取箇所は異なるが、高千穂峰北東側の高崎川流域で採取した火山灰主体の試料および高千穂峰南東側の横尾川流域で採取した軽石主体の試料(いずれも攪乱試料)を用いて、飽和透水試験(JIS A1218)を行った。透水円筒への試料の充填密度は、火山灰では $1.50\text{g}/\text{cm}^3$ 、軽石では現地で計測した堆積密度をもとに、 $0.85\text{g}/\text{cm}^3$ とした。火山灰の飽和透水係数は $4.13 \times 10^{-4}\text{cm}/\text{sec}$ 、軽石は $1.21 \times 10^{-2}\text{cm}/\text{sec}$ と、火山灰は軽石よりも2オーダー小さく、浸透能も相対的に火山灰で小さく、軽石で大きいものと推察された。

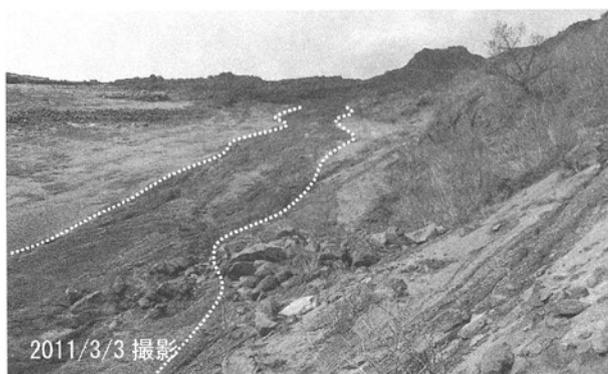
写真-4 土砂移動堆積物 (標高約 1090m より撮影)

2月18日のヘリ撮影映像で黒い筋状に見えた土砂移動の痕跡箇所において、上流斜面から流下してきたと思われる土砂の堆積が確認された(写真-4)。規模は小さく、土砂量等は不明であるが、堆積物の先端は、標高1050m付近に達し、過去の噴火による軽石や溶岩片

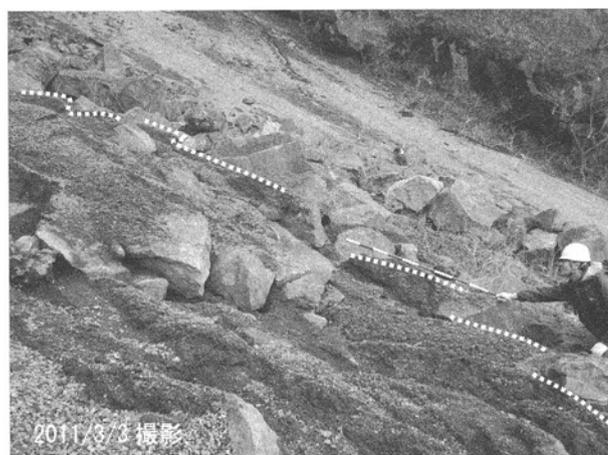
写真-5 土砂移動堆積物の先端部 (図中の破線：痕跡の高さを表す) ※写真中の巨礫はガレ場に元々あったもの

が堆積するガレ場で停止していた(写真-5)。堆積物は、主に粗砂、細礫の土砂で構成され、表面には軽石等が目立つものの、その下部については、特に目立った層構造は見えなかった(写真-6)。堆積土砂の粒径や色など、2011年1月噴火により噴出された火山灰および軽石と特徴が近似していることから、堆積物は2011年1月噴火で噴出されたテフラで構成されているものと推定される。3月3日に採取した堆積物の粒度分布を図-2に示す。

動堆積物の先端部では、ガレ場に散在する0.5~1m程度の岩塊(溶岩片)を迂回して土砂が流下・堆積した様子が確認された(写真-5)。そのため、この土砂移動は、同程度の河床勾配における一般的な土石流の流速と比較すると非常に緩慢な流速で流下し、停止した可能性がある。このような流動機構に類似した土砂流出について、土井(2003)らが、三宅島2000年噴火により火山灰が大量に堆積した立根沢(流域面積0.64km²)における事例を報告している³⁾。この事例は、噴火から約2年が経過した2002年7月に、総雨量14mmの弱い降雨イベントにおいて、ピークから4時間後に、全面スコリアが堆積している溪床上に表流水が出現し、堆積しているスコリアが、表流水とともにゆっくりと移動・停滞を繰り返しながら流動する様子が、現地調査時に目撃され、ビデオカメラ撮影および写真撮影された。報告によると、スコリア先端部が20m下流へ移動するのに要した時間は30分で、その平均移動速度は、約1cm/sと計算されている。荒川内川上流域における、3月3日の現地踏査①で確認された移動土砂の流下痕跡や堆積形態は、前述の三宅島の事例のように緩慢な速度で流動したものだとする説明が付きやすい。また、荒川内川上流域の事例と、前述の三宅島の事例は移動土砂の構成材料の比重が小さい点で共通しており、比重が小さいことがこのような流動形態をとる素因のひとつと推察される。

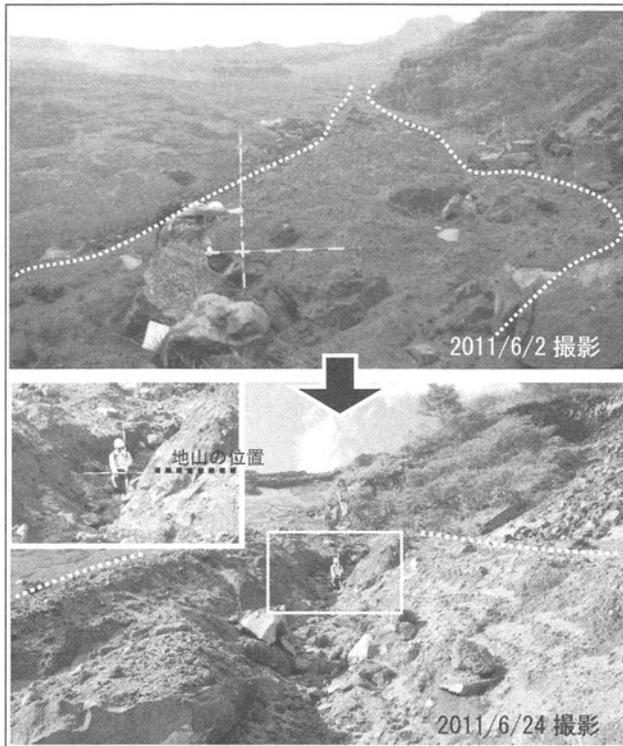
写真-7 土砂移動堆積物と溪床の洗掘（標高 1050m 付近）

荒川内川上流域の移動土砂の堆積状況は、6月2日時点と比較すると、堆積土砂の先端部の位置が約150m下流へ前進していた。途中流下区間では、洗掘による河床低下が認められ、地山まで洗掘されている区間もあった(写真-7、写真-8)。一方、流下区間縁辺部の自然堤防地形はさらに顕著となっており、6月2日の規模を上回る土砂流出が発生したものと考えられた。
