2011年に噴火した新燃岳の噴火堆積物の分析

SOIL ANALYSIS OF VOLCANIC DEPOSITS BY THE VOLCANIC ERUPYION OF

MT.SHINMOEDAKE IN 2011.

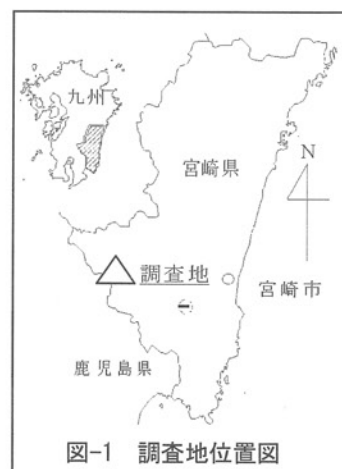
新燃岳は宮崎県と鹿児島県の県境に位置している。頂上にある火口はほぼ円形で、北側の3分1が宮崎県で、県境が登山道になっている(図-1)。

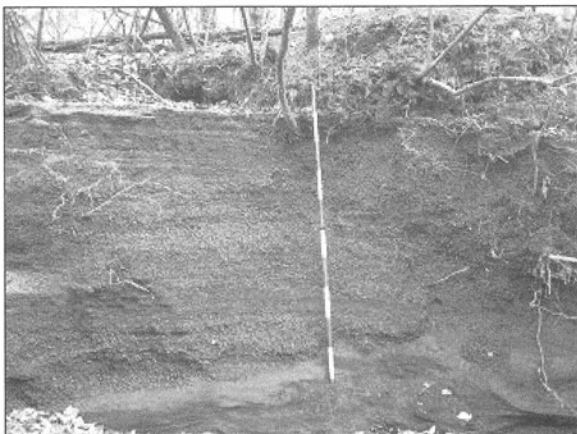
写真-1 堆積物の断面(層厚1.8m)

表層部の細粒部分が流亡し、沢に堆積していた礫が流下した。このため沢の屈曲部や流木の堰き止め部分に礫が堆積したが、その深さは約1～2mと推定さ

9月には台風15号が、沖縄東沖で進路を一回転するということがあり、前線が刺激され宮崎県では1週間雨が続き、高原町では約700mmの降雨があった。この降雨により沢に堆積していた礫層は浸食され1～2mの段丘を造った(写真-1)。

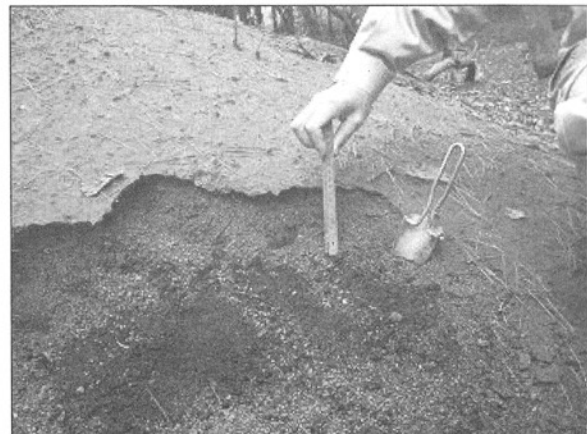
写真-2 堆積直後の噴火堆積物

P1 地点の堆積物は、明瞭な二層構造が見られた(写真-2)。表層は細粒土で、下層は礫粒径である。表層の層厚は5~10mmであった。下層の粗粒物は、数mm~3cmであった。また、堆積物は、新燃岳より遠くなるほど小さくなった。噴火物の厚さは場所により大きく異なり、薄い所では5~10cmで厚い所で
