コンポジット空中写真による土地被覆分類図を用いた土地条件解析事例～大分川を例に

AN ANALYSIS EXAMPLE OF GROUND CONDITION USING LANDCOVER CLASSIFICATION MAP BY COMPOSITES DIGITAL AERIAL PHOTOGRAPH
~A CASE STUDY IN OITA RIVER

黒田 圭介¹・黒木 貴一²・宗 建郎³・磯 望⁴・後藤 健介⁵

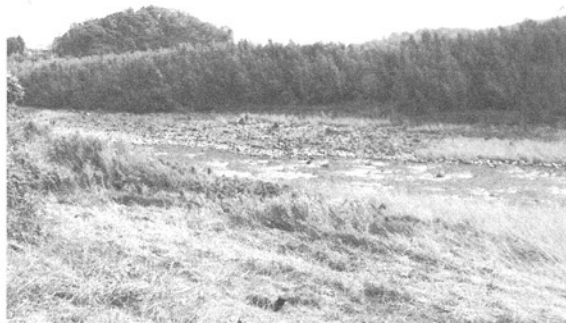
写真-1 河床の竹林(大分市挟間, 2012年3月11日撮影)

表-3 を見てみると、河床は草地と竹林の分布割合が高い。現地調査においても、堤外河床において竹林が発達する様子が観察できた(写真1)。竹林は地下茎の深度が浅く、管理されていない河川堤外や河岸への侵入・繁茂が知られており¹⁵⁾、大分川でも同様の傾向が見られる可能性がある。また、河床は宅地利用にあまり適さないと考えられるが、19.1%と分布割合が高い。これは、市街地と河床礫の空中写真による色調が灰色と似ていること、そして、分類精度があまりよくない(表-2)ことが原

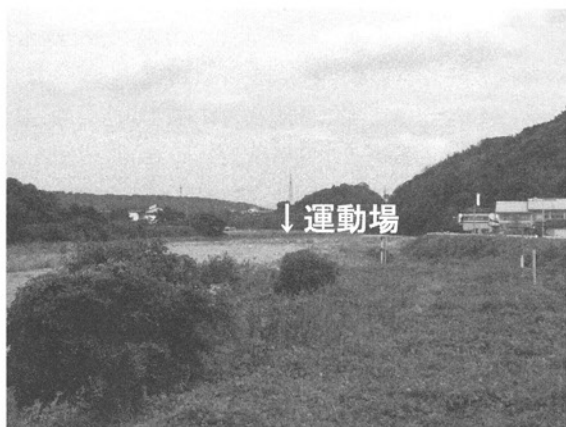
写真-2 河床の運動場(同上, 2011年9月25日撮影)

因と考えられる。しかしながら、現地調査から、離水していない河床と考えられる地点に公園やスポーツ施設がある(写真2 矢印)。このような情報は今後の河川防災対策やハザードマップ作成等に利用できると考えられる。
