# 平成24年7月九州北部豪雨に伴う 土砂災害と砂防・治山施設の効果 (速報)

PROMPT REPORT ON SEDIMENT RELATED DISASTERS INDUCED BY THE  
HEAVY RAINFALL IN JULY 2012 AND THE EFFICIENCY OF SABO FACILITIES

久保田 哲也

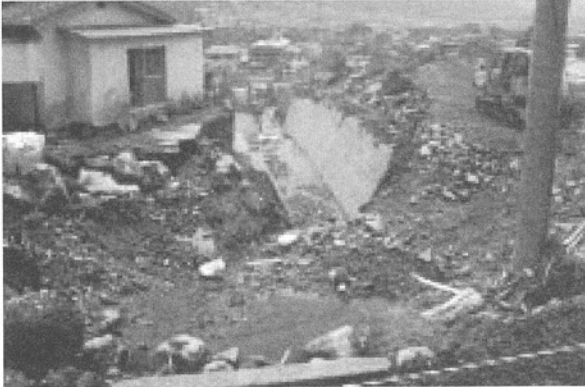
図-2は大分県由布市湯布院町における7月1日の土石流

氾濫状態で、砂防ダムが2基がかなりの部分を捕捉したにも関わらず、流下した土砂が被害を及ぼした(図2)。この湯布院岳本川の土石流については、崩壊起源ではなく溪流堆積土砂起源と考えられ、砂防堰堤上流の溪流の流下痕跡(高さ約5m)より流速が約11.6m/sと計算できる。この時土石流は堰堤(高さ7.5m、貯砂量4783m<sup>3</sup>、2011年2月完成)

図-2 由布院湯布院町での災害状況

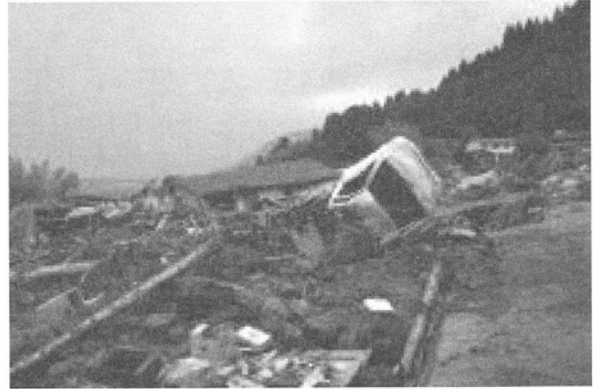
また、今回、熊本県阿蘇市では尋常ではない雨量に伴い崩壊土砂量の増加と崩壊の流動化を招き、このことが流出土砂の威力を増大させ、治山施設の破壊や下流の被害(図4)にもつながったと思われる事例が見られた。(図5、図6)。この中には従来の雨量に基づき設計された山腹工など斜面对策が施された斜面でも崩壊が発生し、軽減されたが被害が生じた場合もあった。ただし、斜面直下の山脚の80m四方程度の平坦な畑が緩衝帯となって家屋の手前で崩壊土砂が停止した箇所もある。したがって、財政難の今日では、砂防・治山施設とこのような山際の平坦地を併用する、あるいは土地利用規制でこのような平坦地を確保し、警戒避難対策と併用するなど「長期的に増加傾向にある雨量に対応した現実的で柔軟な対策」が望まれる。

図-4 阿蘇市における災害状況

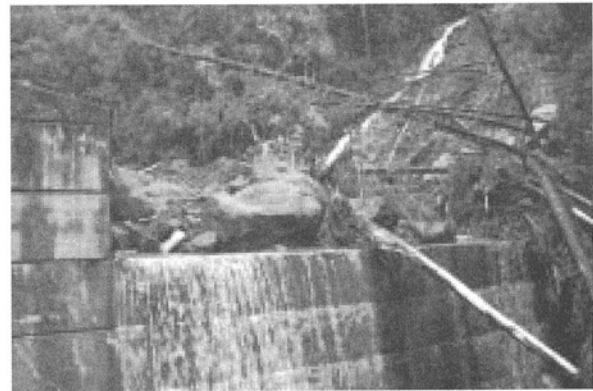
図-5 阿蘇市における治山堰堤被災例(本体上部損壊)

今回の九州北部豪雨災害では、越流または破壊された砂防・治山施設が多く見られるので、降雨の増加傾向に鑑み、今後は計画雨量を見直す必要も考えられる。また、構造物による対策のみではなく、間伐など森林の適切な管理による表面流出の増加防止や根系の発達促進による表層崩壊の軽減を図るとともに、警戒避難と組み合わせた土地利用の適正化により災害を軽減することが有効かと思われる。
