東北地方太平洋沖地震による津波堆積物 —宮城県の砂浜海岸の調査事例—

THE TSUNAMI SEDIMENTS CAUSED BY TOHOKU-PACIFIC OCEAN EARTHQUAKE
—THE RESULT OF SURVEY ALONG THE MIYAGI PREFECTURE BEACH—

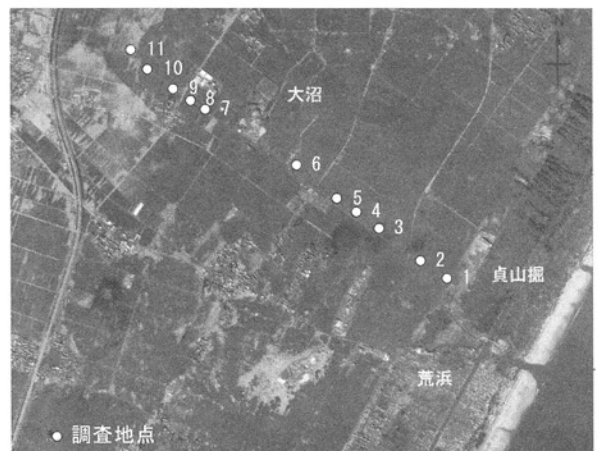
図-2 仙台市若林区荒浜地区の調査箇所

3月12日撮影正射画像:水田に海水が冠水する(国土地理院ホームページより引用)

調査位置は、沿岸低地部の主に農地よりなる平野部で、海岸側に建築物等の遮蔽物が少ない地区とした。選定した3地区は、①仙台市若林区荒浜(荒浜地区)、②名取市下増田(空港北地区)、③亘理郡山元町磯浜(山元町磯浜地区)の3地区である(図-1)。調査は概ね海岸線に直交する方向で踏査を行い、海岸より津波浸水域で約100～500mの間隔に深さ0.1～0.4mのテストピットを掘削し、津波堆積物の断面観察を行った。荒浜地区の調査箇所を図-2に示す。

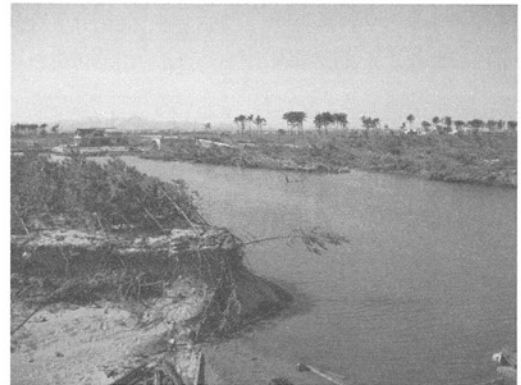
写真-8 津波の浸食による水路の形成

仙台市若林区の調査箇所では、**写真-8**のように海岸砂丘に形成されていた防潮林（周りより一段比高がある）から浸入した津波によって水路状の窪みが形成された。また、**写真-9**は同じ箇所で津波により背面が抉られた防潮堤である。堆積物は引き波時に再堆積したと考えられる砂層が部分的に認められる程度である。

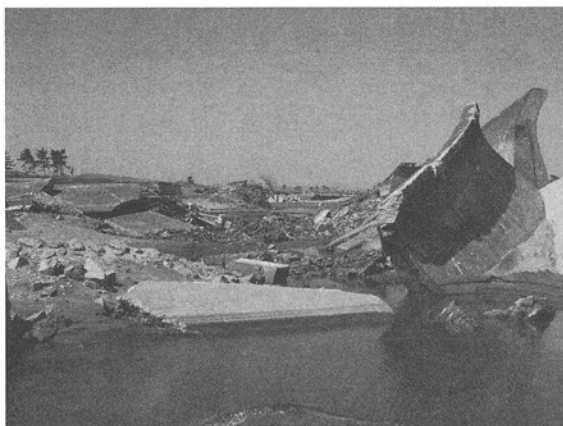
写真-10 津波による防潮堤背面の侵食
(山元町磯浜地区)

山元町磯浜地区でも津波による防潮堤の破壊が見られた。津波の押し波によって発生した射流による防潮堤背面基礎部の洗掘による防潮堤全体の倒壊である。引き波の後は、**写真-10**に示すように防潮堤に沿って窪地が形成されている。

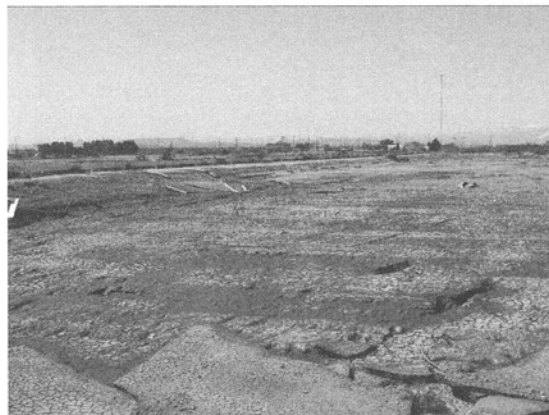
写真-12 冠水のため表面層を薄く粘土に被覆される砂層堆積域（水田）（図-2の3地点周辺）

砂層堆積域で長時間冠水した箇所では、**写真-12**のように表面を1cm前後の粘土層が覆っている（水田で引き波が残留したような箇所）。

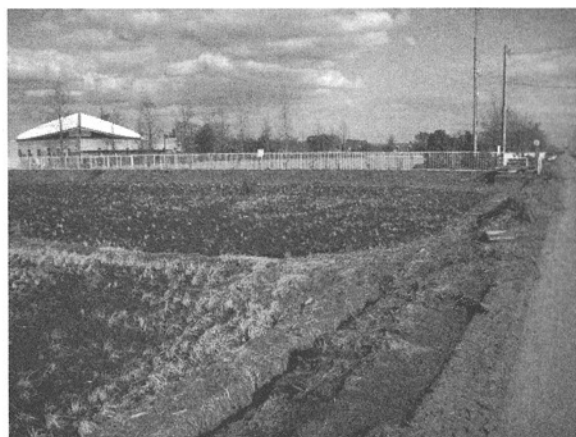
写真-13 粘土層堆積域（水田）

写真-13は仙台市の荒浜地区（図-2の8地点付近）で観察された厚さ2～3cmの有機質粘土に覆われる水田である。

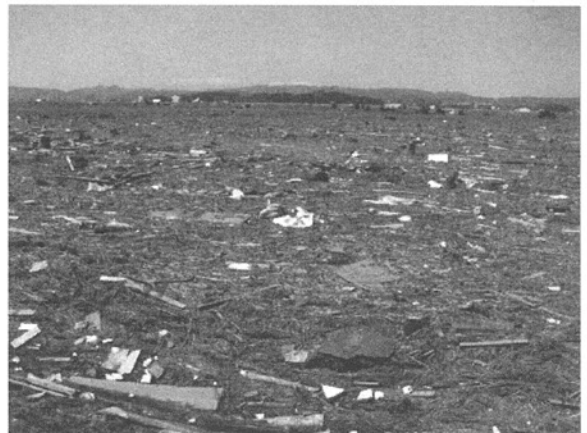
写真-16 漂流瓦礫により覆い尽くされる農地

写真-16は、仙台空港北地区における表面を覆い尽くした漂流物で、下位には砂層あるいは粘土層が分布している。

本調査では、海岸平野の主に農地を主体とする範囲を対象としたため、津波堆積物の分布状況、構成物の層相変化を連続的に確認することができた。津波浸水域は、粘土層、砂層の分布から、海側より浸食域、砂層堆積域、粘土層堆積域に区分される(図-4)。地表の起伏等の影響を受けるものの、砂層堆積域での砂層の厚さは内陸側に従い薄くなり、細粒化する傾向がある。粘土は、主に冠水域に堆積するため、水はけの悪い箇所では砂層を薄く被覆し、内陸側で津波自体に砂分が少なくなった位置からは、主に粘土層だけが分布している。更に内陸側の冠水しなかった津波浸水域では、砂、粘土は、ほとんど分布しなくなる傾向が認められる(図-5)。砂層堆積域、粘土層堆積域の表層は軽い浮遊物・漂流物に被覆されているところも多い(写真-16)。津波遡上域の先端部では、濁流のみが表層を舐めた状態で、粘土層はほとんど分布しないで、軽い草本類や小枝などの浮遊物が堆積している状態であった。
