内陸部で発生した地震に伴う 斜面災害事例の報告

A CASE STUDY OF SLOPE DISASTER,
INDUCED BY THE LOCAL EARTHQUAKE

Key Words: landslide, slope failure, local earthquake, earthquake fault

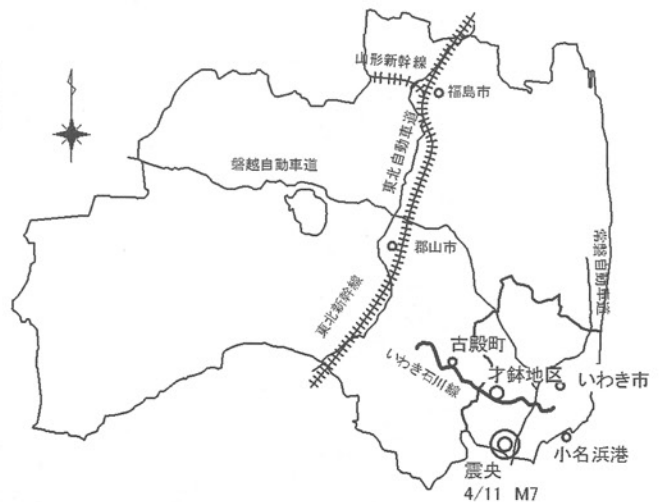
図-2 才鉢地区の位置図

4 月 11 日の余震の発生機構は正断層型で、震源地は、いわき市の南端である(図-2)。この地震により、震源地付近の地表には、地震断層が出現した。また

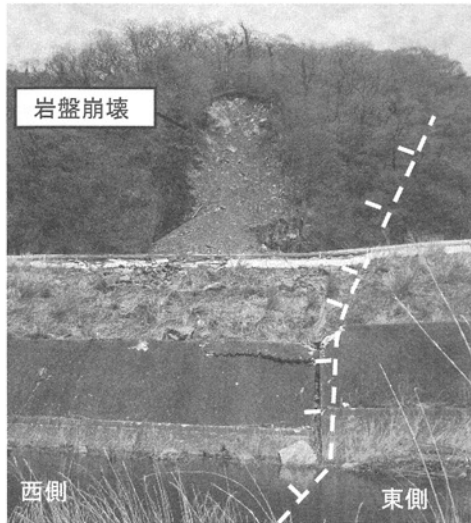
層の西側において、岩盤崩壊が発生した(写真-5～写真-7)。さらにIV地区では、断層運動にともなう地盤の変位により、道路構造物が損壊した。

写真-5 IV地区の岩盤崩壊と地震断層部の擁壁損壊(破線:地震断層位置)

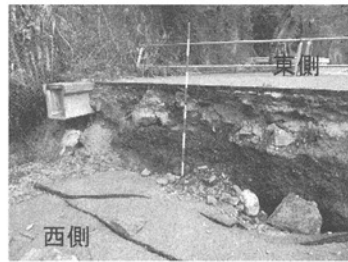
写真-6 IV地区の地震断層(西側約1.2m低下)
