斜面崩壊に関わる未固化期変形帯について

DEFORMATION ZONE IN UNCONSOLIDATED PERIOD RELATED TO LANDSLIDE

吉村 辰朗¹・福田 直三²
Tatsuro YOSHIMURA and Naoto FUKUDA

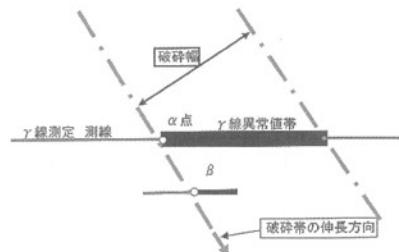
図-1 γ線測定で検出した破碎幅

強度異常値が出現した地点では10cm間隔で測定しγ線強度異常値区間を詳細に求めた。この測定法で異常値区間境界点(α点)を求め、測線より50cm～1mシフトさせて同様に境界点(β点)を10cmオーダーで求め、α点とβ点を結んだ方向を破碎帯の走向とした。走向に直交するするγ線強度異常値区間を破碎幅と定義した(図-1)。

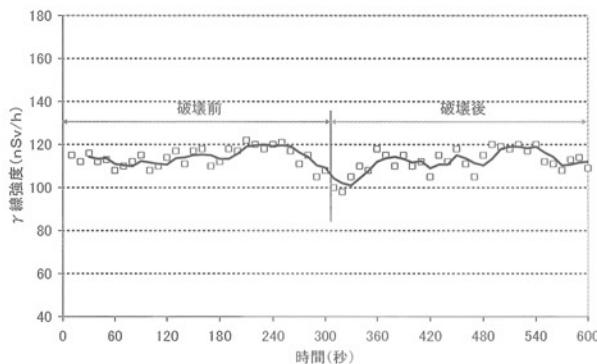
図-2 破壊前後の γ 線強度変化（開口型、NO. 2）

上面に開口亀裂が生じた場合（開口型、NO.2）の破壊前後の中心における γ 線強度変化を図-2に示した。開口型では破壊後の γ 線強度の変化は認められない。

粘土の圧縮試験による破壊実験において、開口型では破壊後の γ 線強度の変化は認められない。せん断型では、破壊後に高 γ 線強度へ不連続的に変化している。この結果は、未固結層においても γ 線を測定することで、地層のせん断箇所が検出できることを示している。

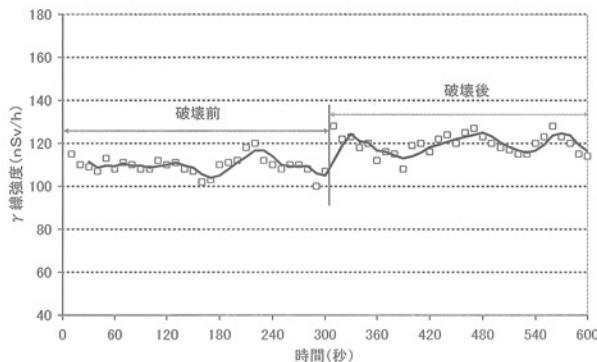
図-3 破壊前後の γ 線強度変化（せん断型、NO. 3）

せん断面が明瞭な場合（せん断型、NO.3）の破壊前後の中心における γ 線強度変化を図-3に示した。せん断型では、破壊後に高 γ 線強度へ不連続的に変化した。表-1に破壊前後の γ 線強度を示す。

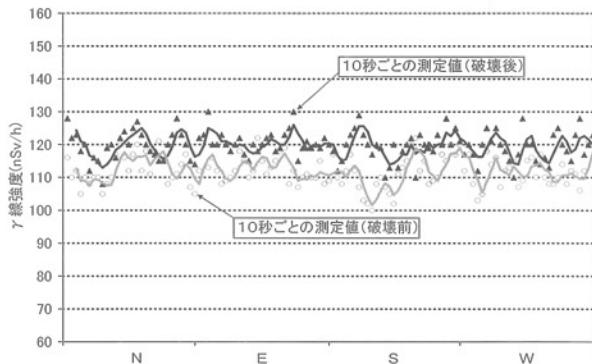
図-4 破壊前後の γ 線強度変化（せん断型、NO. 3）

図-4にせん断型（NO.3）の破壊前後の四方の γ 線強度を示した。四方でも破壊後に高 γ 線強度へ不連続的に変化し、破壊後の異常値の識別は容易である。

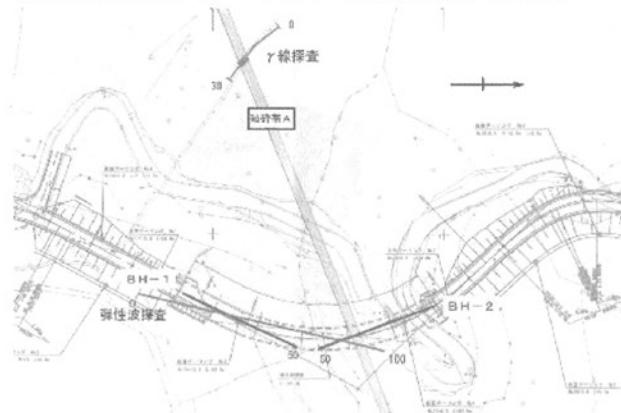
図-5 調査位置平面図

トンネル計画区間には、新第三紀中新世前期～中期の堆積岩類である対州層群が分布し、頁岩と砂岩と頁岩の互層からなる。対馬全域を支配する地質構造は、NE-SW 方向の軸をもつ複背斜・複向斜で特徴づけられる。この地質構造により、調査地の走向も NS～NE と変化が著しい。調査手法としては、弾性波探査および水平ボーリングを実施した（図-5）。

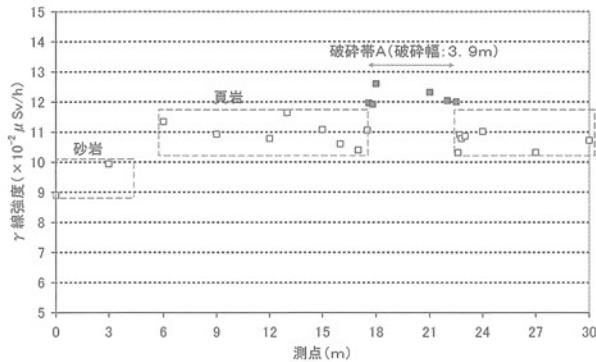
図-6 尾根における γ 線測定結果（対馬市上県町）

尾根付近ではENE方向のリニアメントが認められたため、 γ 線探査を実施した。ENE-WSW 方向のリニアメント付近に A 測線（測線長：30m）を設け、測点間隔は 3m とした。 γ 線測定結果を図-6に示す。頁岩の平均値は $10.85 (\times 10^{-2} \mu \text{Sv}/\text{h})$ で、破碎帶と推定される区間は相対的に高い γ 線強度である。破碎帶の方向は N68° E で、破碎幅は 3.9m である。

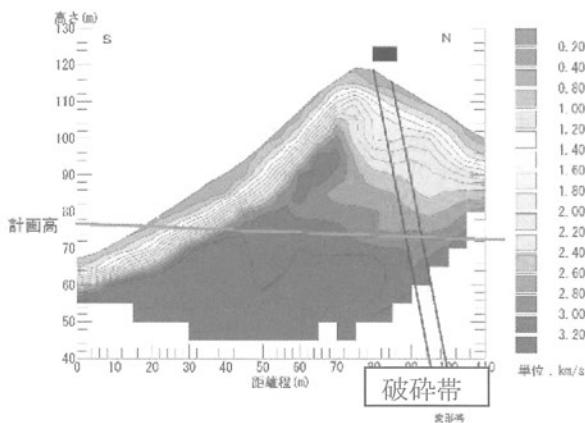
図-7 弹性波探査結果（トンネル縦断方向）

トンネル計画路線方向に弾性波探査を実施した。弾性波探査結果を図-7に示す。弾性波探査結果では、尾根から終点側にかけて3km/s以上の層の落ち込みが認められる。その境界は、 γ 線探査で検出した破碎帯とほぼ一致する。この破碎帯の性状を把握する目的で水平ボーリングBH-2を実施した。掘削中は逸水し、破碎帯付近の34~35mではジャーミングが発生したが、採取されたコアはRQD. 70~100%の棒状コアであった（写真-2）。

ボーリングBH-1の調査時に孔口からの湧水は確認されなかった。ボーリングBH-2の調査時にはほとんど逸水する状態であったが、撤去前に孔口から3L/分の湧水が確認された。弾性波探査結果では、尾根から終点側にかけて3km/s以上の層の落ち込みが認められ、尾根付近を境に岩相の違いが確認された。その境界は、 γ 線探査で検出した破碎帯とほぼ一致することから、地質構造的な不連続が推定される。ボーリングコアの形態から、この不連続部は頁岩が固結する前に生じた変形帶と考えられる。

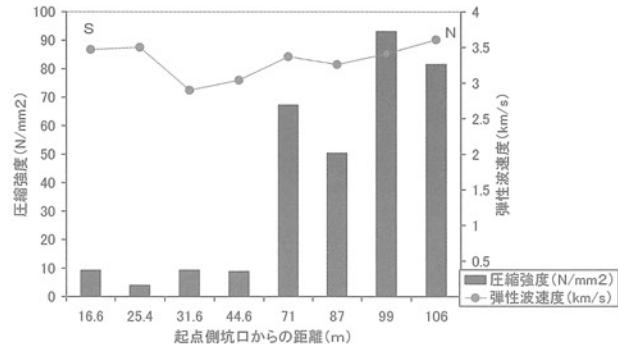
図-8 トンネル路線区間の岩石試験結果

両坑口で実施した水平ボーリングのコアを用いて岩石試験を実施した。図-8にトンネル路線区間の岩石試験結果を示す。弾性波速度（P波）は3.5km/s前後であるが、尾根を境に終点側（BH-2）の一軸圧縮強は起点側（BH-1）の一軸圧縮強度より5倍～9倍となる。この原因としては、岩相の違い（終点側では砂分が多く含まれている）が考えられる。

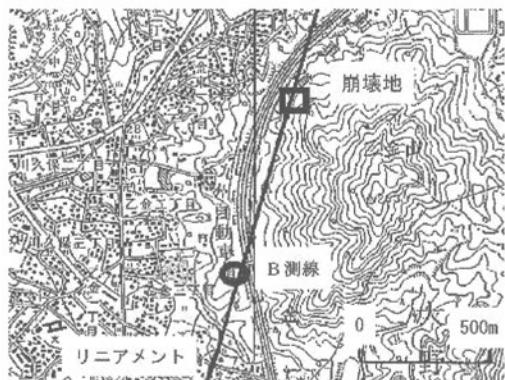
図-9 調査位置図

2009年7月26日に、大野城市乙金付近の法面において、幅約60m長さ約100mにわたって崩壊が生じた。この法面付近では2003年の豪雨時に小規模な崩壊が生じていた。乙金山に分布する地質は花崗岩で、崩壊地の東方にNNE-SSW方向の断層が記載されている¹⁾。崩壊地付近にもNNE-SSW方向のリニアメントが認められたため、崩壊地から約700m南側の尾根において γ 線探査を行なった。NNE-SSW方向のリニアメント付近にB測線（測線長：60m）を設け、測点間隔は2mとした（図-9）。 γ 線測定結果を図-10に示す。花崗岩の平均値は9.3~9.2（ $\times 10^{-2} \mu\text{Sv}/\text{h}$ ）で、破碎帯の平均値は8.50（ $\times 10^{-2} \mu\text{Sv}/\text{h}$ ）となり、相対的に低い γ 線強度である。破碎帯の方向はN17°Eで、破碎幅は22.2mである。この調査から、法面崩壊に破碎帯が影響したことが推察される。 γ 線異常区間の露岩部での観察では、強風化のマサと

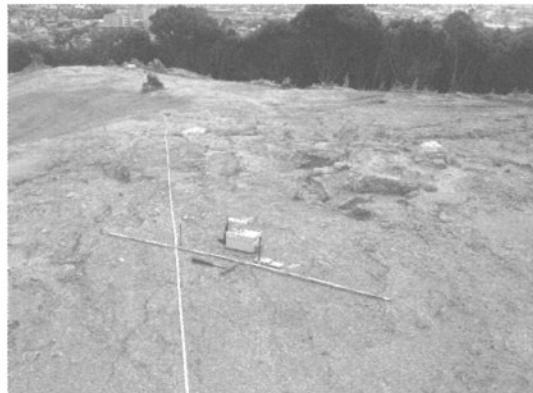
写真-3 γ 線異常箇所の露頭（マサと同様の形態）

同様な形態で、通常記載されている断層破碎帯の形態（断層角礫、断層ガウジ）とは異なる（写真-3）。

花崗岩での γ 線異常箇所の形態はマサと同様で、局所的な深層風化帯と判断されやすい。堆積岩の未固化期変形帯の形態から花崗岩の γ 線異常帯を類推すると、花崗岩が固化していない深い地殻変動の痕跡を γ 線は検知していると推定される。

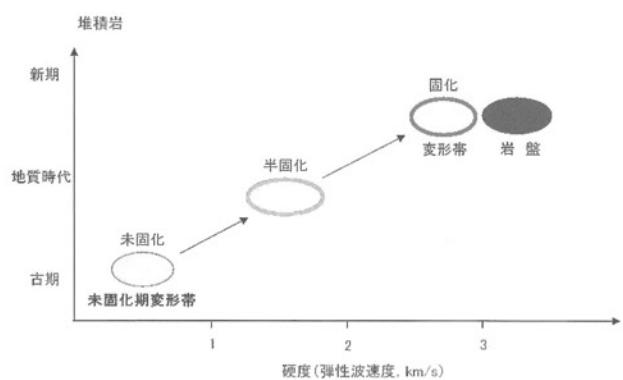
図-11 変形帯の岩石化における硬度変化（堆積岩）

て γ 線異常箇所である変形帯で岩相が変わっていることは判るが、目視による形態観察（色調、硬さ、亀裂等）での識別は困難である。未固結状態で変形したとされる堆積物中の断層には、せん断帯が見られないものがあり“面なし断層”と呼ばれている²⁾。同様に、未固結層（粘土）が岩石（頁岩）となる前に変形し、せん断帯が形態的に識別しがたい地質的異常帯を、本論文では未固化期変形帯と称する。堆積岩の未固化期変形帯の時間経過における硬度変化を模式的に図-11に示す。
