# 深層崩壊跡地の崩壊過程の考察 -奄美大島北部の事例-

TRANSITION PROCESS OF DEEP-SEATED LANDSLIDE SLOPE  
IN NORTH AMAMI ISLAND

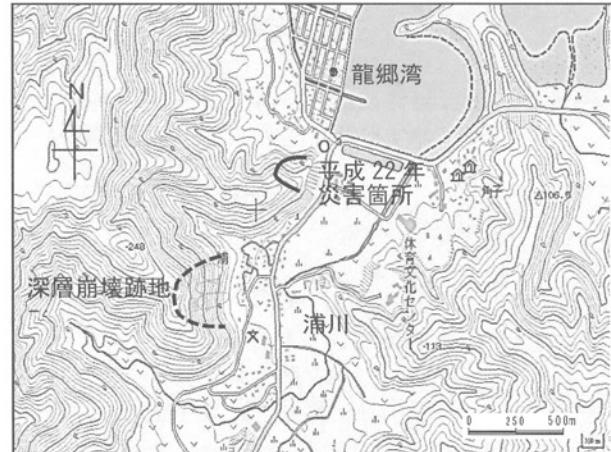
図-1 調査地付近の地形図

この豪雨で大災害が発生したが、図-1 の中央に示した「平成 22 年災害箇所」では地すべり性崩壊が発生し、隣接した「深層崩壊跡地」でも斜面表層の変動が認められた。「深層崩壊跡地」には、地すべり地形が認められたので、「深層崩壊跡地」の下部斜面に合計 10 本のボーリング調査を行った<sup>1)</sup>。

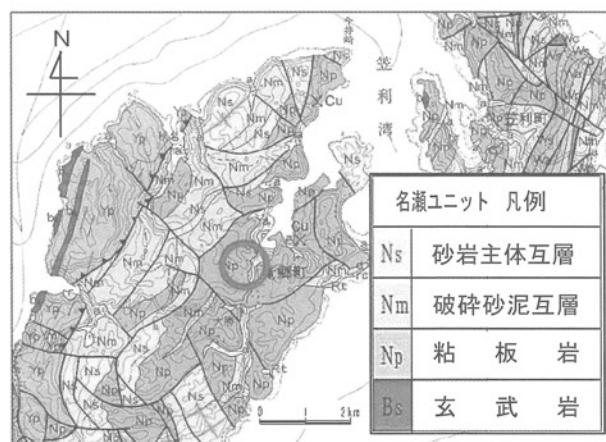
図-2 調査地付近の地質図  
出典：地質調査所発行「1:20万地質図 奄美大島」

野と段丘があり、浦川が龍郷湾に注いでいる。この一帯の地質は、四万十帯の名瀬ユニットに区分され、既存資料（図-2）では粘板岩分布地とされている。調査地の露頭では、砂岩頁岩の互層が N20°~40°E の走向で、15°~40°W の傾斜面を持つ。露頭を見る限り奄美大島で大規模崩壊の原因の一つである断層破碎帶の分布は少なく、酸性凝灰岩を含む地層も認められない比較的地層変化が少ない地質構造である。

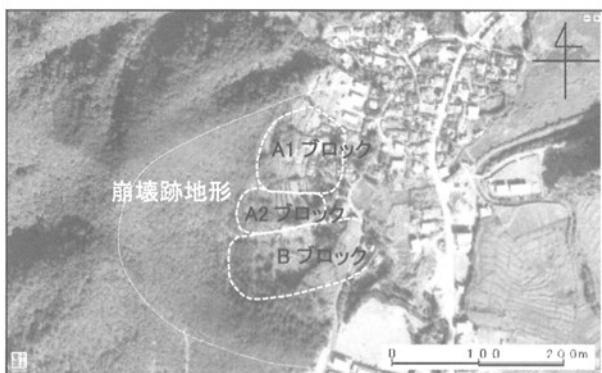
図-3 当初の地すべりブロック（空中写真判読）  
(1977 年国土地理院撮影)

調査地の深層崩壊跡地を、図-3 の空中写真に示す。大規模な崩壊跡地は幅 350m で、崩壊跡地形の内部斜面は、10m 間隔の等高線で表現した凹地形を呈する（図-4）。崩壊規模を概略的に把握する目的で、崩壊前の

地質断面図（図-5）の右下に示したように、地すべり地では稀な地質構造であるが、末端部付近に「海成堆積物」・「沖積層」・「段丘堆積物」が認められた。空中写真（図-3）では、B ブロックの末端側が谷底平野に漸移し不鮮明であった。地すべり末端地形が不鮮明な理由は、B ブロックの末端側に位置する B1 孔と B2 孔で、地すべり土塊の末端側が、沖積層と段丘堆積物に被覆されているためである。

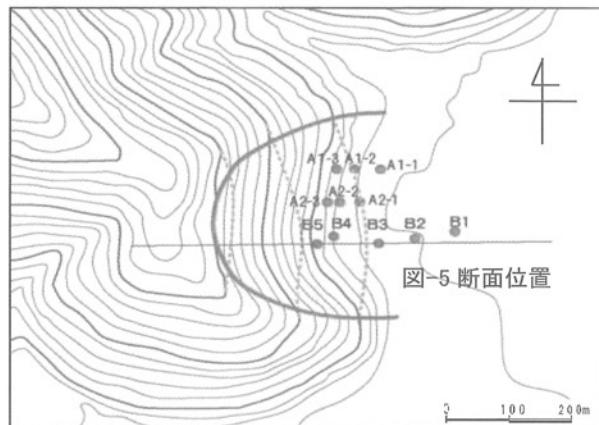
図-4 崩壊前地形想定

地形を推定した。その際、崩壊地形の両翼の尾根から 50m 間隔の等高線を推定して破線で図-4 に記載した。崩壊前の地形は、崩壊地周辺の斜面が、円形に近い等高線の形状を示し、山頂が崩壊斜面の頭部に近いので、周囲の等高線より若干緩やかな凸地形の等高線を推定した。

崩壊地形の地質断面図を図-5 に示す。地質断面図は、図-4 の B1～B5 のボーリング断面に、後述の調査地の崩壊地形の分析結果を含めて記載したものである。また、深層崩壊で一般的には山頂部に線状窪地などの山体変形が見られることが多いので、崩壊前推定地形の山頂部には窪地を記載した。

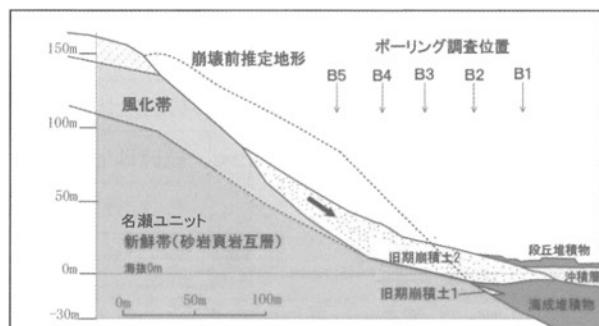
図-5 地質断面図

ボーリング結果から得られた東西方向の地質断面図（図-5）に記載した各地層の特徴を下記に示す。

- ・名瀬ユニット：砂岩頁岩の互層で、頁岩優勢である。頁岩は粘板岩化し砂岩薄層をはさむ。
- ・旧期崩積土 1：径 10cm 未満の強風化～弱風化頁岩の角礫を多量含む崩積土で、基質は黄褐色の砂質粘土である。
- ・海成堆積物：珊瑚礁や新鮮な頁岩礁を含有し、珊瑚砂が卓越した部分は灰色である。新鮮頁岩を混入する粘土部分は、青灰色～暗オリーブ灰色を示す軟弱粘土である。
- ・旧期崩積土 2：径 10cm 未満の強風化頁岩の角礫を多量含有する崩積土で、基質は軟質な砂質粘土である。礁、基質とも黄褐色で地層変化に乏しい。含有される角礫が強風化岩である特徴がある。
- ・沖積層：新鮮な頁岩礁を含有する黄褐色の粘土層と基質に黄褐色の粘土を含有する礁質土からなる。
- ・段丘堆積物層：新鮮な頁岩礁を少量含有する黄褐色の砂質粘土である。B1, B2 孔では、最上部に近年発生した土石流堆積物も上位している。この土石流堆積物は、礁含有量が少なく、粘土を主体としたものである。

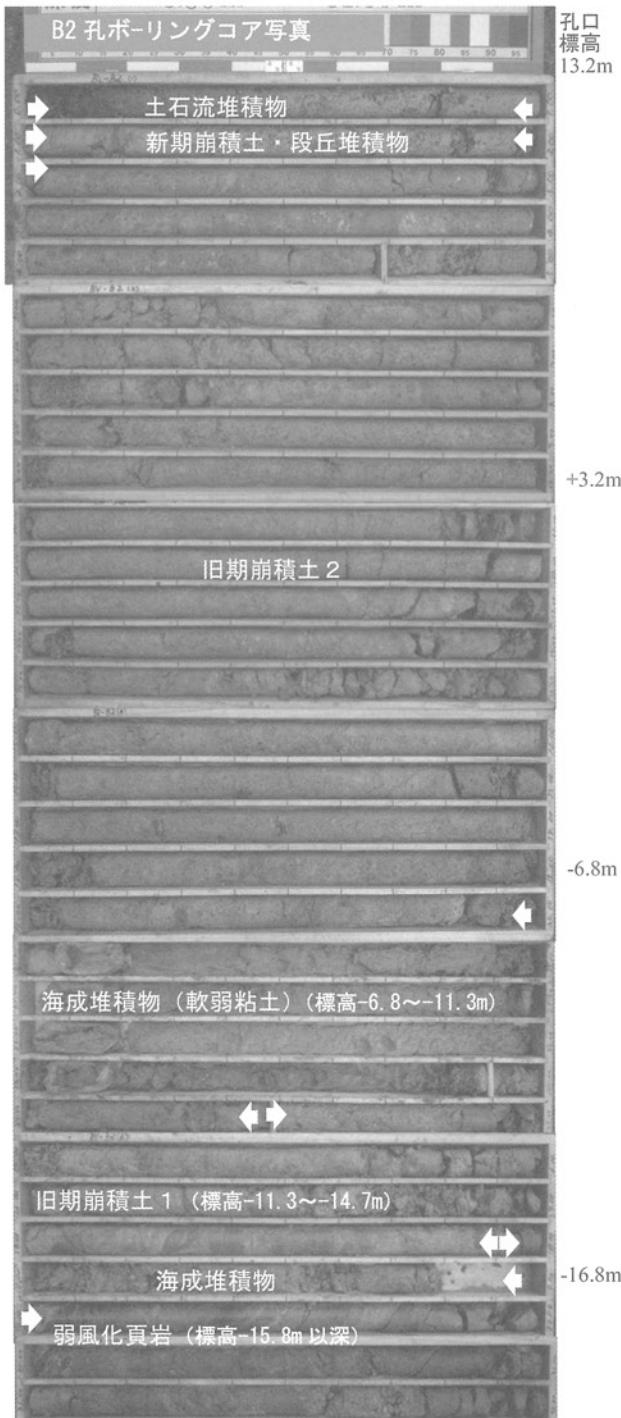
図-6 B2 孔のコア写真

B2 孔では、「旧期崩積土2」の厚さは 18m に達する(図-6).この「旧期崩積土2」の下には,非常に軟弱な海成堆積物(標高-6.8~-11.3m)と「旧期崩積土 1」(標高-11.3~-14.7m)が分布し,「旧期崩積土 1」の下位では,層厚2mの海成堆積物が,標高-15.8mで,比較的新鮮な頁岩に直接堆積している.したがって,奄美大島では,一般的に数 10m の深度まで達する深層風化が尾根に近い斜面で認められることが多いが,調査地の斜面では,海成堆積物層の堆積時には,風化殻が浸食され,ほぼ新鮮岩の斜面が露出していたことを示す.

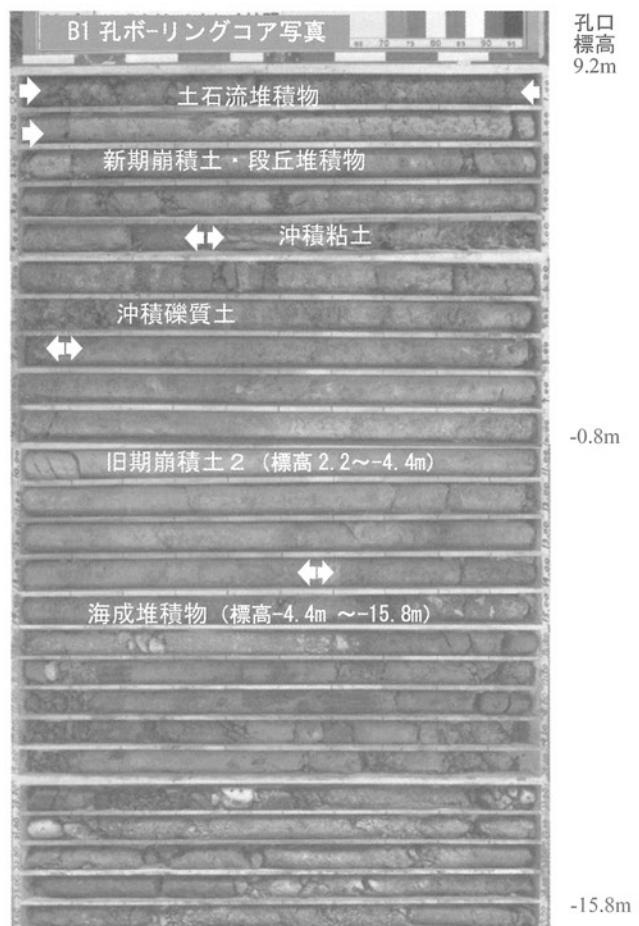
図-7 B1 孔のコア写真

地すべり末端側の B1 孔(図-7)では、「旧期崩積土2」が 7.1m の層厚で,新鮮な礫を含む沖積礫質土・軟弱な沖積粘土・新期崩積土・段丘堆積物で被覆されている.さらに「旧期崩積土2」の下には,海成堆積物(標高-4.4~-15.8m)が分布する.海成堆積物には,新鮮な頁岩角礫と少量の珊瑚礫を混入する青灰色粘土層(標高-6.5~-11.4m) や,珊瑚礫および珊瑚砂を主体とする地層(標高-11.4~-15.8m)が認められる.

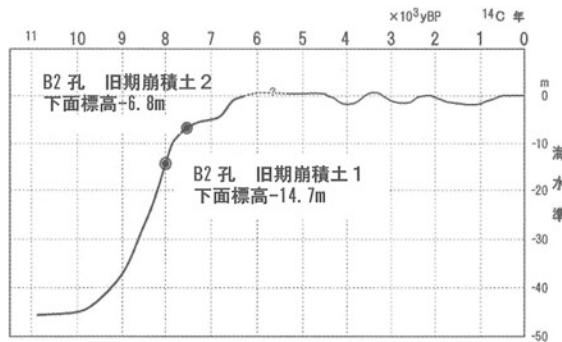
図-8 海水準変動による崩壊年代推定  
(松本・伊藤 1998 を参考に曲線を単純化した)

本地点の崩壊過程を考察するにあたり,1 万年程度の海水準変動を詳細に研究した 松本ら (1998)<sup>2)</sup> から変動曲線のみを抽出して「旧期崩積土1」と「旧期崩積土2」の下面標高を記載した(図-8). 本地点では,前述の崩積土が堆積した環境が B2 孔地点では軟質な粘土であり,崩積土の堆積後に海成粘土は圧密沈下したと考えられるが,沈下量の推定根拠が不明確なため沈下量は無視して記載した.

奄美市龍郷町付近における過去1万年程度の詳細な海水準変動の研究成果がないので,仙台湾の研究結果を引用した(図-8). 仙台湾と奄美大島は約 1600km 離れているが,日本全国の隆起量を推定した

海水準変動曲線に深層崩壊跡地の崩壊堆積物である「旧期崩積土2」の下面標高を挿入すると、約7500年前に崩壊したことになる。同様に、「旧期崩積土1」下面標高を挿入すると、約8000年前に崩壊したと考えられる。「旧期崩積土1」と「旧期崩積土2」の堆積時期に約500年の時間差があることになる。

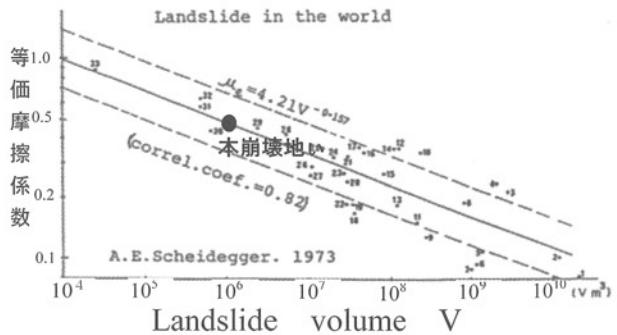
図-9 深層崩壊の等価摩擦係数

崩壊面が左翼部(崩壊地の北側半分)で浅いことを考慮し、前記の3辺からなる立方体に1/3を乗じ、崩壊量の目安を、 $40 \times 270 \times 350 \times 1/3 = 1.3 \times 10^6 \text{ m}^3$ とした。崩壊量  $1.3 \times 10^6 \text{ m}^3$ を、崩壊体積量と等価摩擦係数の関係を示した図-9<sup>4)</sup>に挿入すると等価摩擦係数0.5が得られる。

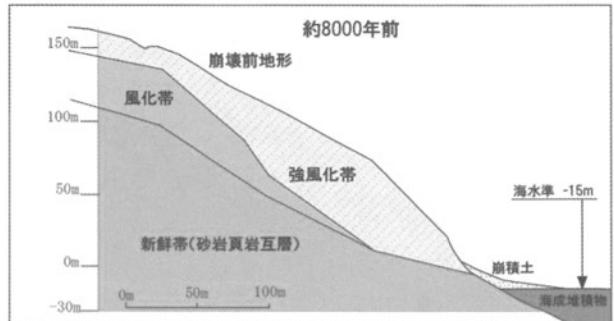
図-10 前駆崩壊発生時模式図

深層崩壊の体積量を求めるため、崩壊前の地形断面を推定した。この際、「旧期崩積土2」の下面には、B2孔で風化殻が浸食されて無かったことを考慮し、崩壊時点での海岸から標高80mまでは、勾配45度程度の浸食斜面が形成されていたとみなして地質断面図を作成した(図-10)。崩壊前の推定地形と地質断面から、下記の崩壊規模が推定される。

最終氷期では、標高-80~-120m程度まで海水準が低下していたと考えられているので、約8000年前の時点では、図-10に示したように海岸部付近の斜面では浸食が進み、強風化帯が削剥されていたと考えられる。この時、海岸に堆積した「旧期崩積土1」も大部分が短時間に浸食されてしまい、現時点のボーリングコアでは、3.4mのみしか確認されていない可能性が高い。

し、一部は海に突入したと考えられるので、到達距離の想定は困難であるが、奥田(1984)<sup>5)</sup>が示した泥質な崩壊堆積物にみられる低い等価摩擦係数を参考にすると、崩壊堆積  $1 \times 10^6 \text{ m}^3$  で 0.2 程度の等価摩擦係数が推定され、到達距離は750mとなる。いずれにしても崩壊堆積物の主体は、図-10の範囲外に堆積したと考えられる。

深層崩壊跡地の上部斜面に中風化岩～弱風化岩が認められるため（図-14）、図-11では、標高80m付近の遷緩線より上部斜面の地質を風化帯と記載した。したがって、図-10に示した強風化帯のほぼ全量が深層崩壊で滑落したと推定される（崩壊部の他の測線には一部強風化帯も残存している）。

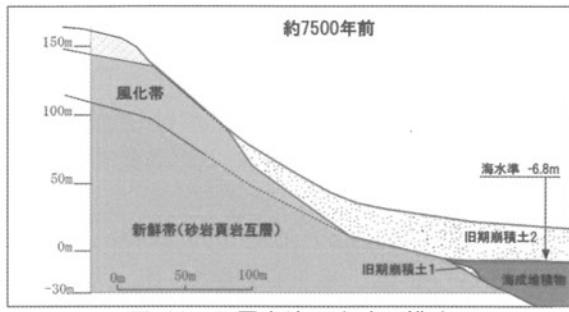
図-11 深層崩壊発生時の模式図

量含有する地層である。この崩積土の内部には、新鮮岩～弱風化岩の礫をまったく含まない特徴がある。層厚は、下部のB2孔で約18mに達し、その上位のB3孔とB4孔でも層厚15mないし14mと厚くかつほぼ均一な層相の崩積土なので、図-11に示した様に、強風化帯がほぼ1回の崩壊で滑落し、堆積したものと考えられる。

等価摩擦係数による推定から、崩壊堆積物の到達距離は約300m～750mになるので、図-11では、崩壊堆積物が当時の海水準-6.8m地点付近の泥や砂の上を岩屑なだれとして被覆したモデルとした。約8000年前に斜面末端の崩壊が発生してから、約500年後に大規模な深層崩壊が発生したことになる。

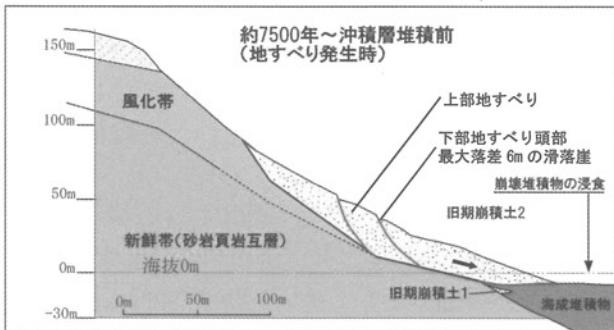
図-12 地すべり発生時模式図

図-12は、崩壊斜面下部に地すべり地形が形成された時点を示したものである。地すべりは、図-11に示した平野部に堆積する崩積土の大半が浸食された時点で、岩屑なだれ堆積物からなる斜面が不安定化し、

短時間で滑動したと考えられる。発生時期は不明であるが、最上部では最大落差6mにも達する馬蹄形の滑落崖斜面が形成されていることから、大規模な地震時に激しく滑動した可能性がある。たとえば、石垣島東海岸の津波石発生時の地震などを原因として、

図-12に示した上部地すべりの頭部地形は、空中写真では判読できないが、ボーリング孔B4・B5で旧期崩積土の上に4m程度の厚さで、土石流堆積物や新期の崩積土が堆積しているので、下部地すべりと同時期に形成された地すべり地形が埋もれており、空中写真では判読できないものと考えられる。

現在の深層崩壊跡地の斜面を模式化し、図-15に示した。図-12に示した地すべり土塊の末端側に、砂や礫質土および粘土からなる冲積層と段丘礫層が堆積し、地すべり土塊に対する「天然の抑え盛土」を形成している。図-12に示した地すべり土塊の押え盛土

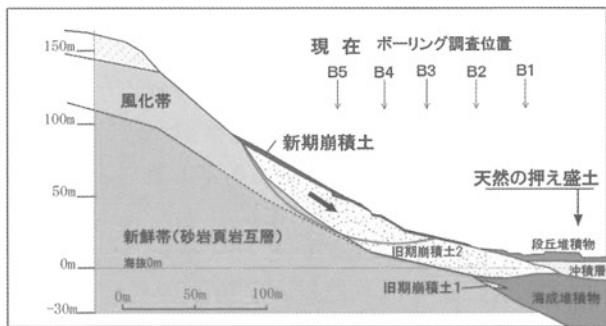
図-15 現在の模式図

図-15 では、「旧期崩積土 2」の上部に地すべり地形を記載した。これは、「旧期崩積土 2」の上部には、深層崩壊地形の上部斜面から供給された新期崩積土が堆積し、その層厚は、B4 孔で 4m,B5 孔で 4.1m に達し、さらに軟弱な破碎帶を含む強風化岩と断層粘土がこの付近で認められるためである。古い頭部滑落崖の陥没地形に、崩壊堆積物が堆積し、崩積土と軟弱な断層破碎帶を含む風化岩が不安定化していると考えられる。一方、標高 100m を超える斜面頭部付近に深層崩壊を再発生させる地形の変形は、現時点では認められない。
