最近の激甚な土砂災害等の特徴と対応の課題

Characteristics and Problems of Recent Major Sediment Related Disasters in Japan

小山内 信智¹

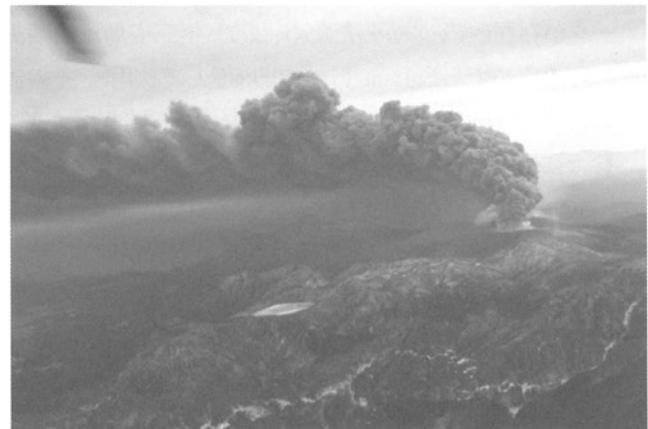
新燃岳は2010年5月から噴火警戒レベル2(火口から1km以内立入規制)が継続中であったが、2011年1月19日に小規模な噴火が発生した。1月26日に多量の軽石と火山灰を噴出して、マグマ噴火が始まり(写真-1)、噴火警戒レベルは直ちに3(火口から2km以内立入規制)に引き上げられた。

写真-1 新燃岳の噴火状況

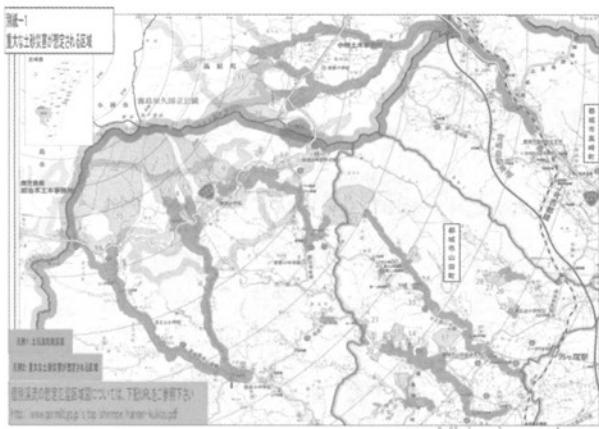
図-1 降灰後土石流の想定氾濫範囲

提供した情報は、土石流の想定氾濫範囲(図-1)と土石流発生のタイミングの2つである。氾濫シミュレーションの入力条件として、この地域の既往最大24時間雨量438mmが用いられた。一方、発生のタイミング(雨量基準)としては、霧島山周辺における降灰後土石流の発生に関するデータが存在していなかったため、2000年三宅島雄山噴火の際の実績である4mm/hrを初期値として採用し、その後の降雨の経験履歴と土石流非発生の確認を踏まえて、徐々に基準値を引き上げていった。

1月27日の、宮崎県都城市および高原町に大量の降灰をもたらした爆発的噴火後、国土交通省は降灰量の分布調査を行い、概ね厚さ1cm以上の降灰があると推定される土石流危険渓流を対象に緊急的に土石流の氾濫シミュレーションを実施し、宮崎県および都城市、高原町に対し、市町長の行う避難のための勧告や指示に関する技術的支援を行った。これは、その後5月1日に改正される土砂災害防止法による、大規模災害時の市町村への緊急調査支援と同様の活動を先行して行ったものであった。(5月1日以降は、法律に基づく調査に移行している。)

この2つの初期情報は、いずれもかなり安全側の情報であり、必ずしも同時に生起する状態ではないため、ユーザー側の市町の防災担当者や住民に対して、降雨毎の避難の必要範囲を直接判断させ得るものではなかった。そのため、さらにきめ細やかな情報提供(解説)・更新を継続的に行っていく必要があった²⁾。土砂災害防止法による本件の緊急調査は同年10月24日まで継続した。

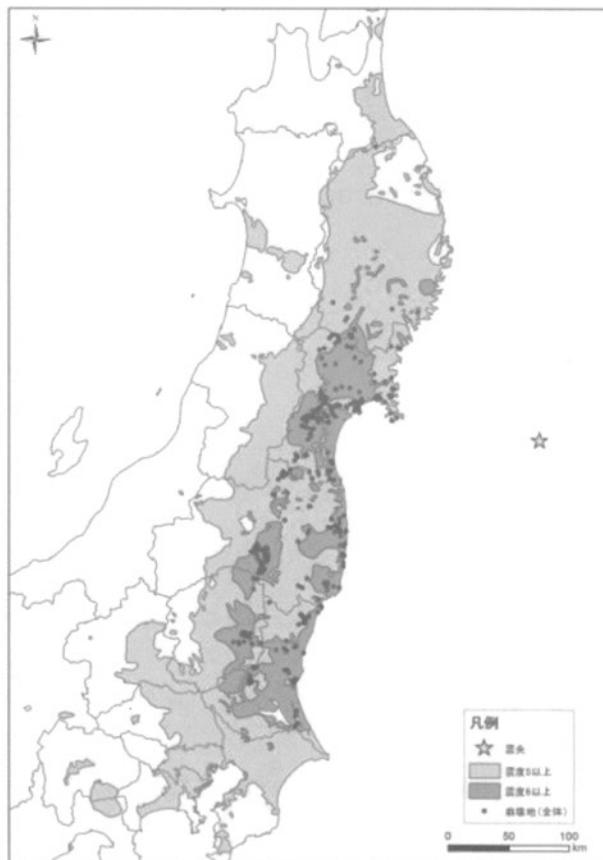
2011年3月11日のMt=9.0(最大震度7)のプレート境界型巨大地震は大規模な津波を発生させ、東北日本の太平洋沿岸の地域に壊滅的被害を与えた。土砂災害に関しては、死者19人(余震を含む)を数えたものの、内陸直下型地震であった2008年6月岩手・宮城内陸地震の時と比べると、震度5弱以上の範囲での写真判読による山腹崩壊の発生密度は1/50程度であり³⁾、意外なほど小さかったと言える(図-2)。

図-2 東北地方太平洋沖地震で発生した崩壊と震度の分布

しかしながら、震度6弱程度のエリアであった福島・栃木県境付近の白河丘陵では多くの地すべりが集中して発生した。これらの地すべりの幾つかは、火山噴出物によって覆

われた埋設谷が粘土化した層を挟んでおり、地震応力が開放される台地の遷急線付近から発生したという特徴を有していた⁴⁾。

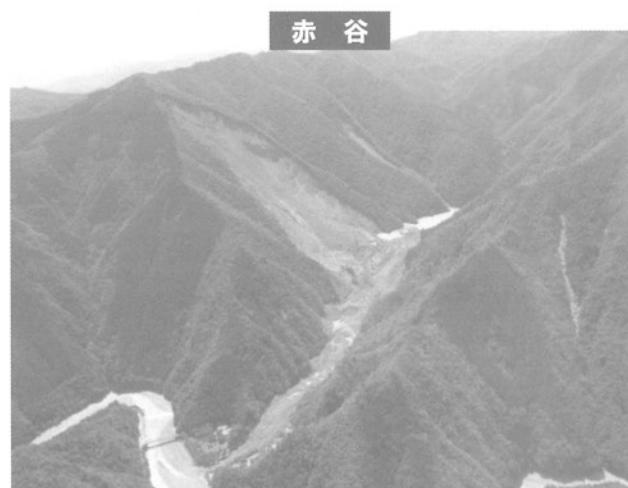
この災害の最も大きな特徴は、「深層崩壊」の多発ということになるが、その結果としての災害形態は、①崩壊土砂が直接集落等の保全対象を呑みこむもの、②崩壊土砂が河道閉塞を起こし、天然ダムが湛水・決壊することで上下流の被害を拡大する、または決壊するまで長期間リスクを維持するもの(写真-2)、③崩壊土砂が増水した河道または湛水面に突入し、段波を発生させることで対岸や上下流の河岸段丘上の保全対象に被害を与えるもの(写真-3)、などに分類される。

写真-3 宇井地区深層崩壊箇所

③のような現象は、貯水池への土砂崩落による事例を除けば、極めて珍しい現象であり、現状では対策が困難と考えられる。しかしながら、今回の災害においては複数箇所で発生しており、今後深層崩壊を引き起こすような豪雨が増えるとすれば、その発生条件と対応の方向性を分析しておく必要がある。

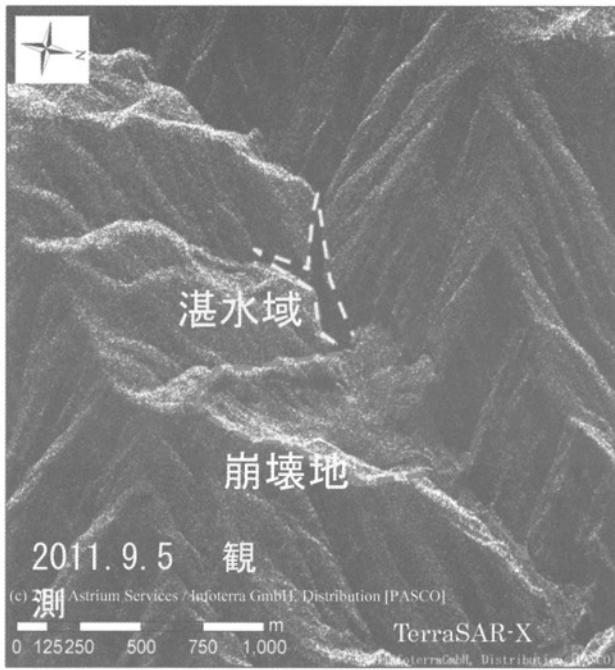
図-4 衛星 SAR 画像で発見された 2011 年台風 12 号による奈良県五條市赤谷の河道閉塞

として、ヘリからのレーザー測距儀による天然ダム形状計測、湛水位の状況把握のための水位観測（土研式水位観測ブイの投入）、および越流侵食による土石流想定氾濫区域図の提供を行った。天然ダムが決壊するまでの時間は、閉塞河川・渓流の流量に大きく影響されるため、即時の発生場所特定が重要であり、本災害でも利用された衛星 SAR 画像の一層の活用（図-4）や、振動計の波形分析によって大規模土砂移動位置の把握を行えるシステム（図-5）の整備が望まれる。

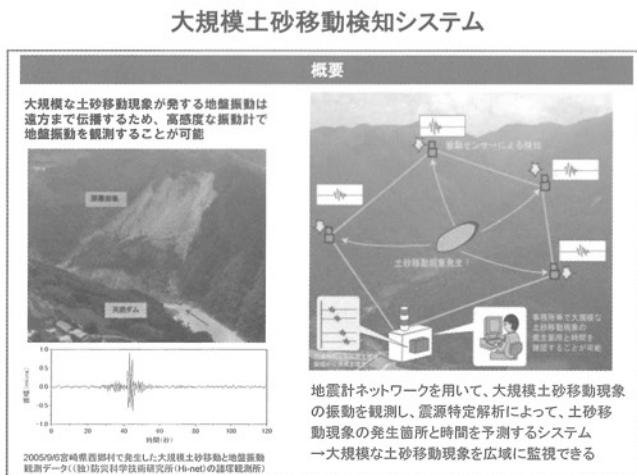
図-5 大規模土砂移動検知システム（概念図）

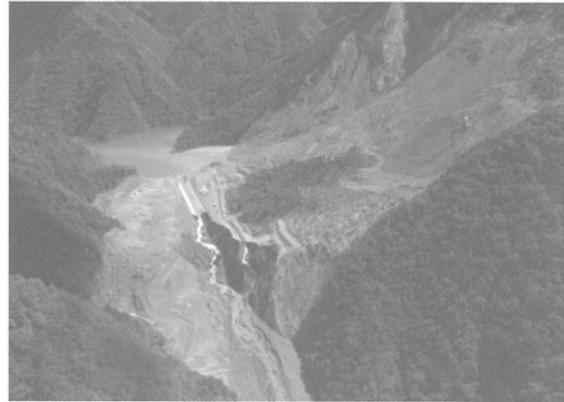
写真-4 栗平地区天然ダム箇所
(閉塞土塊の侵食遡上、撮影：近畿地方整備局)

侵食・決壊をさせないようにしつつ、徐々に湛水量を減らす、または閉塞土塊を安定化させることを行う。多くの場合、越流した流水を導水するための流路となるべく天端が低い位置になるように設置し、閉塞土塊の下部を固定・安定化させるための砂防堰堤を建設する。ただし、初期段階に設置される流路は、断面積が必ずしも十分ではない仮設構造物であることが一般的であり、流路下流端が急勾配となっている場合には、出水時に周辺の堆積土を侵食し、それが上流側に波及して行く恐れがある（写真-4）。そのため極力早い段階で、暫定的にでも閉塞土塊脚部の安定化を図れる対策を講ずることが重要である。

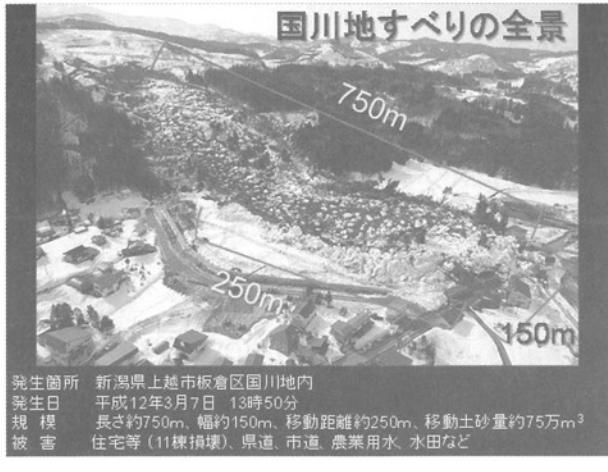
2012年3月7日に新潟県上越市国川地区で発生した地すべりは、融雪に起因する、いわゆる第三紀層地すべりであった。発生斜面直下の沖積扇状地上に広がる水田面に達した後も、地すべり土塊が周囲に拡散することなく、末端部がおよそ 250m 先まで前進を続けた（写真-5）。その結果、民家など 11 棟が全半壊する被害が生じ、周辺集落の 21 世帯 83 人が 2ヶ月以上の避難を余儀なくされた。なお、この地すべりは、改正土砂災害防止法による地すべりの緊急調査第1号となった。

写真-5 国川地すべり（3月16日、撮影：新潟県）

地すべりの規模は幅約150m、長さ約500m、崩壊土砂量約75万m³であった。崩壊土砂の到達距離の大きさを表す指標の一つである等価摩擦係数(土砂移動の比高差(H)/土砂移動の水平距離(L))は0.16であり、同規模の崩壊としては到達距離がかなり大きかったと言える。水田面はほぼ水平であり、扇状地形全体としても勾配は3~4°程度と緩く、当初はこれほど長距離を移動するとは予想されていなかった。しかし、8日16:00~9日2:00くらいの間に土塊末端部は約150m前進し、速度は毎時15m程度に達したものと考えられる⁷⁾。この原因としては、田面の積雪のために摩擦抵抗が小さくなつたことによるのではないかとも考えられたが、土塊が停止した直後にトレーニチを掘ったところ、地すべり土塊は水田面の下1m程度の沖積粘土をすべり面としていたことが分かった。また、掘削時には、周囲を囲んでいた雪塊に閉じ込められていた相当量の水が流出したことから、この地すべりが拡散することなく長距離を移動したメカニズムは、次のように推定された。すなわち、地すべり土塊に押された水田上の雪が固い壁となり、軟弱な地すべり土塊が横に広がるのを妨げ、同時に土塊からの自然排水を妨げたため、せん断強さが非常に小さい水田面下の沖積粘土をすべり面として移動を続けた。

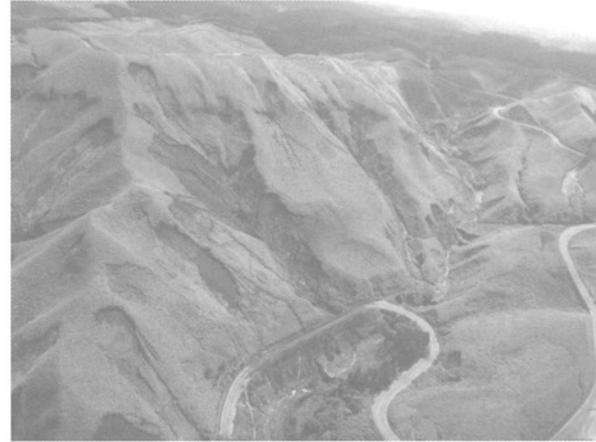
写真-6 古恵川上流部の表層崩壊

古恵川は、中央火口丘である根子岳北西斜面を源頭部とする流域面積8.42km²の土石流危険渓流である。この流域では、多数の新規・拡大の表層崩壊が発生しているが、崩壊斜面上には目立った巨礫は確認されず、細粒分を多く含む土砂流出があつたと考えられる(写真-6)。下流の砂防堰堤には礫・細粒土砂および流木が堆積しており、施設の効果が確認できた。流域内の複数の鋼製スリットタイプ砂防堰堤においては、それぞれ大量の流木を捕捉して

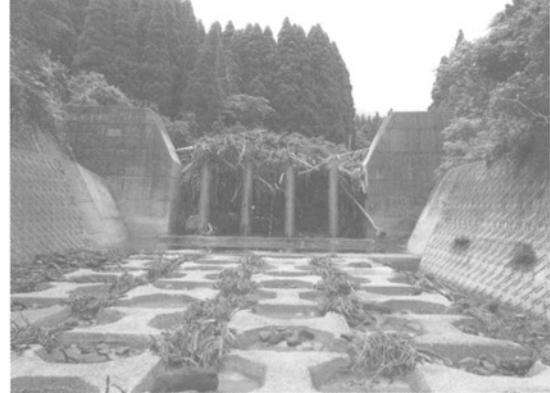
写真-7 古恵川第11号砂防堰堤による流木捕捉

おり(写真-7)、その下流側にあるスパンの短いJR橋梁の被害を防ぐことが出来たと考えられる。

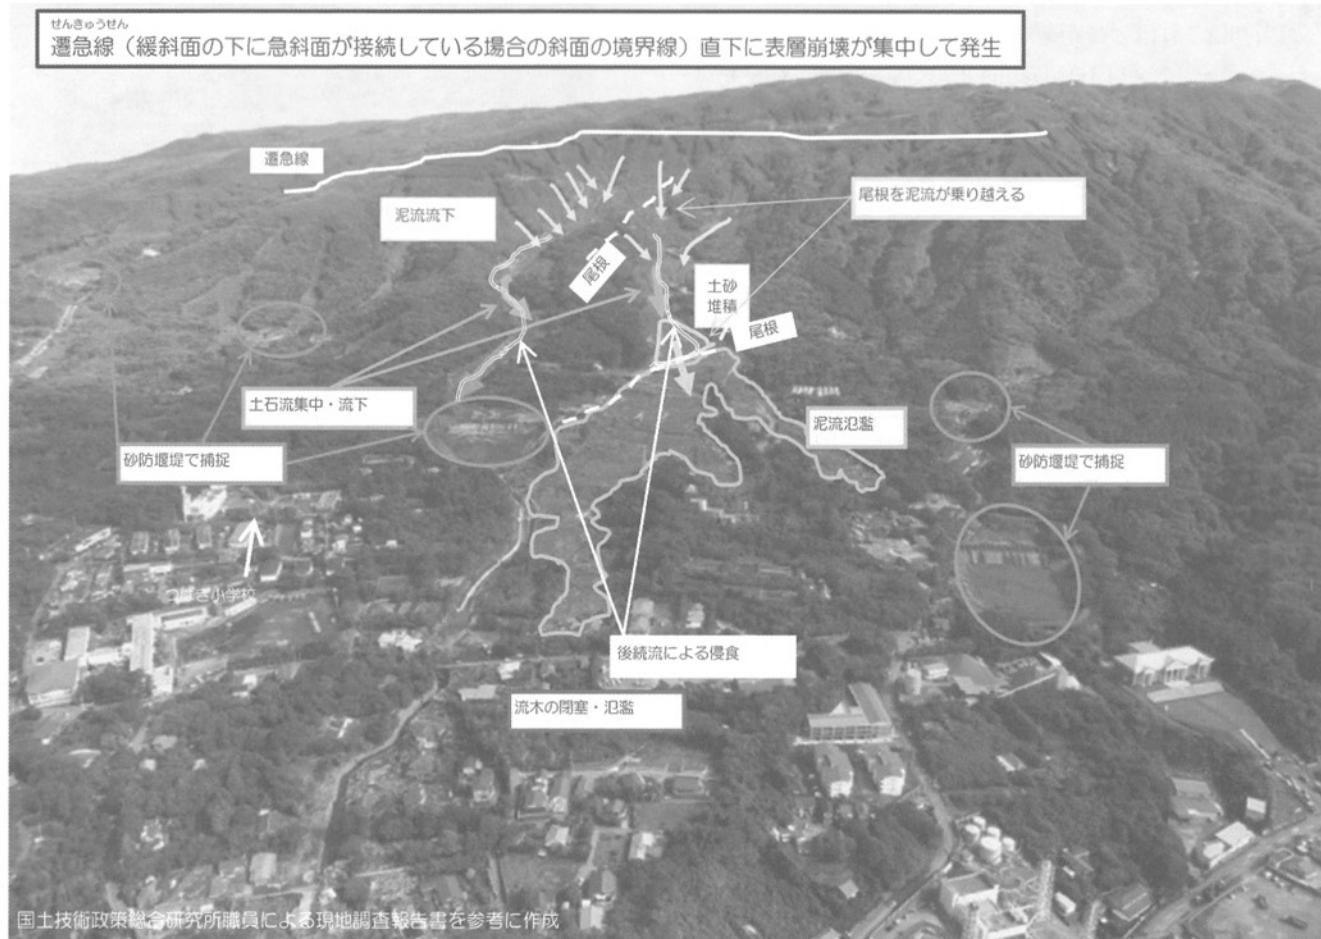
この災害の特徴は、源頭部(三原山山頂カルデラ外壁)付近の火山灰堆積層で浅い表層崩壊が集中的に発生し、火山灰質の細粒分を多く含んだ土石流・泥流が立木を巻き込みながら流下し、大金沢流域左岸側のやや不明瞭な流域界の尾根を大量の流木を含んだ土石流・泥流が乗り

図-6 伊豆大島土砂災害の発達過程

越えたことで被害が拡大したことである(図-6)。

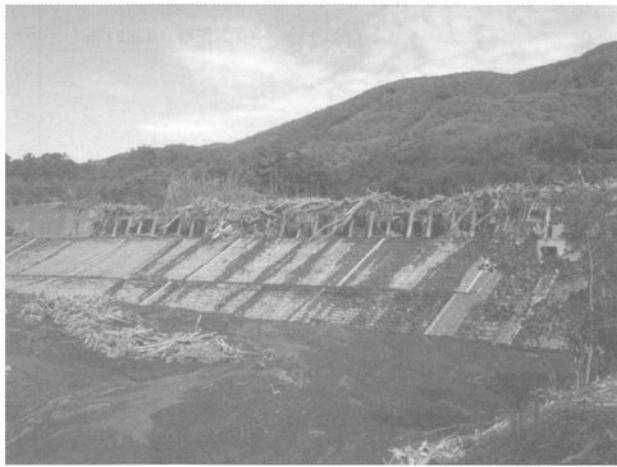
写真-8 大金沢堆積工下流側沈砂池と流木捕捉工

伊豆大島では1986年の噴火災害を受けて、火山砂防計画による施設整備が続けられており、今回の災害においても、長沢、大金沢、八重沢などの土砂堆積工(砂防堰堤)は極めて有効に機能を発揮していた(写真-8)。しかしながら、結果的に甚大な被害が発生したことは、活火山地域等においては、性質の異なる不安定土砂の層が多層に、かつ一様に広く分布しており、安定の限界を超えるような豪雨が与えられた場合には、一斉に崩壊を始め、土石流化した流れが根の浅い立木を取り込みながら発達し、開析が未発達な地形を乗り越えて直進するなど、現行の砂防計画による対策では想定が困難な範囲にまで被害を及ぼしえることを示したものである。

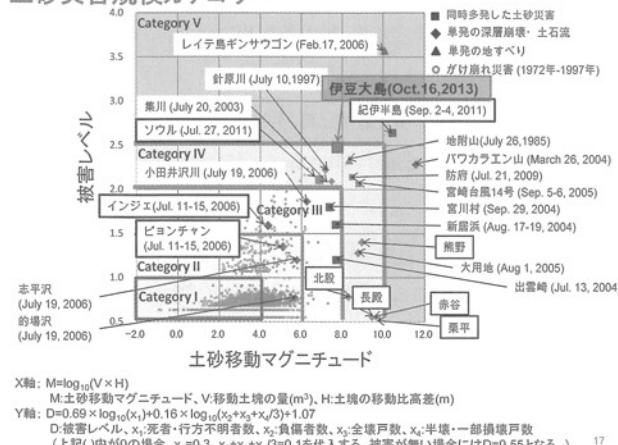
図-7 土砂災害規模カテゴリー

なお、4.において深層崩壊のインパクトの大きさを述べたが、伊豆大島での土砂災害全体を土砂災害カテゴリー⁹⁾で示すと図-7のようになる。紀伊山地の5つの天然ダム箇所はそれぞれカテゴリーIV(国内では5年に1度程度発生し、周辺社会にとって極めて深刻な災害として受け取られる規模)に相当するが、伊豆大島で発生した表層崩壊起因の土砂災害も同様にカテゴリーIVに分類されることが分かる。

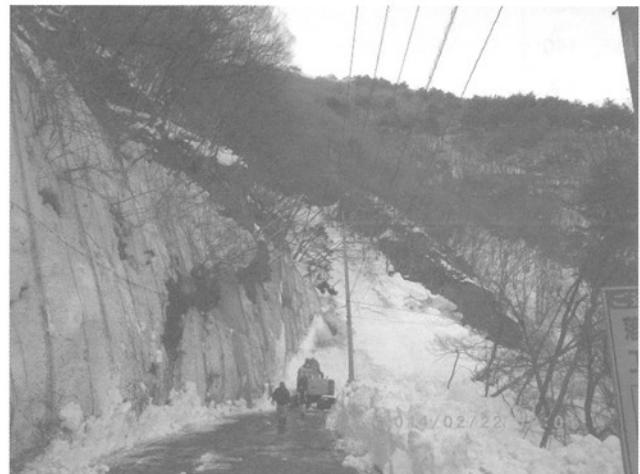
写真-9 雪崩発生状況 (山梨県甲府市)

これらの多くは豪雪地帯となっていない、すなわち雪崩対策事業等も行われず、したがって集落雪崩危険箇所調査も行われない地域であるが、実際には、この大雪によって集落雪崩のほか、国道等での通行止め、集落の孤立が多発した(写真-9)¹⁰⁾。また、通常、大雪による支障発生が少ない地域であるため、除雪用資機材の準備や人員の配置等の体制が十分ではなかったことが問題の長期化を引き起こしたといえる。

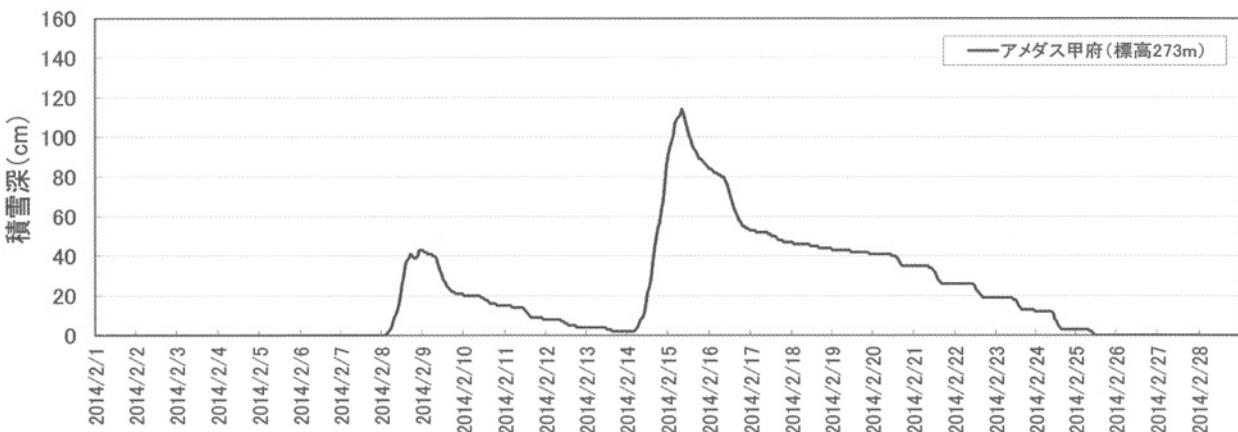
2014年2月13日に発生した低気圧は、発達しながら本州南岸を北東に進み、関東甲信地方では14日から15日にかけて記録的な大雪となった。図-8はアメダス甲府における積雪深の推移である。2月9日に40cm程度積もっていたものがほぼなくなった後、14日から15日にかけて短時間に多量の降雪があった。山梨県甲府での114cmを始め、河口湖143cm、群馬県前橋73cm、埼玉県秩父98cm、熊谷62cmなど、積雪を記録している気象庁アメダスでは18地点で観測史上1位を記録した。

図-8 甲府における2月の積雪深の推移
