平成24年6月鹿児島県肝付町で発生した まさ土地帯の地すべり災害事例について

LANDSLIDE DISASTER CASE OF DECOMPOSED GRANITE SOIL

THAT OCCURRED IN KIMOTSUKI TOWN IN JUNE 2012

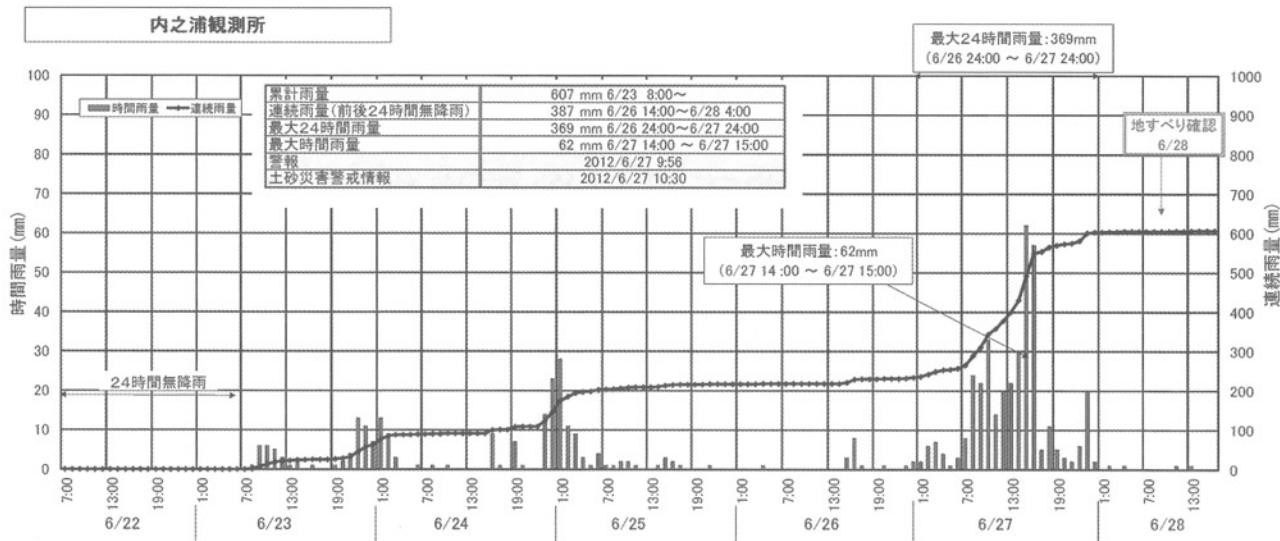
図-2 降雨観測結果

被災現場に近い気象庁内之浦観測所で観測された6月22日~6月28日までの降雨状況を図-2に示す。

6月23日の早朝から雨が降り始め、6月26日までに

約230mmの降雨が観測されている。さらに、6月27日には時間雨量20mmを超える雨が長時間にわたって降っている。最大時間雨量は、6月27日の14:00~15:00で62mmであった。最大24時間雨量は、6月26日の24:00~6月27日の24:00の369mmであった。

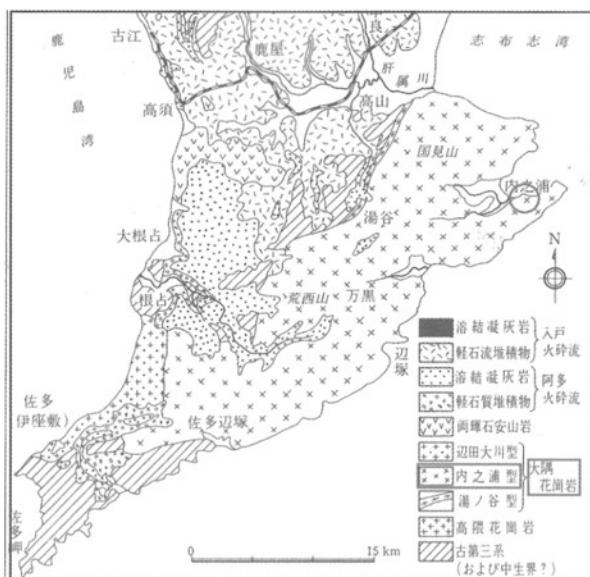
図-3 調査地周辺の地質図²⁾

調査地は、図-3 に示すとおり、大隅花崗岩と呼ばれる花崗岩類の分布域であり、花崗閃緑岩の分布地域として知られている。

被災現場は、地表付近の風化作用が進行し、砂質土～粘性土状を呈するまさ土(風化花崗岩)が地表を覆う。

さらに、まさ土層内のところどころに塊状で比較的硬質な花崗閃緑岩未風化核が転石状に分布している。よって、まさ土は転石～玉石混じり土状を呈している。下位層は、風化花崗閃緑岩体が確認された。

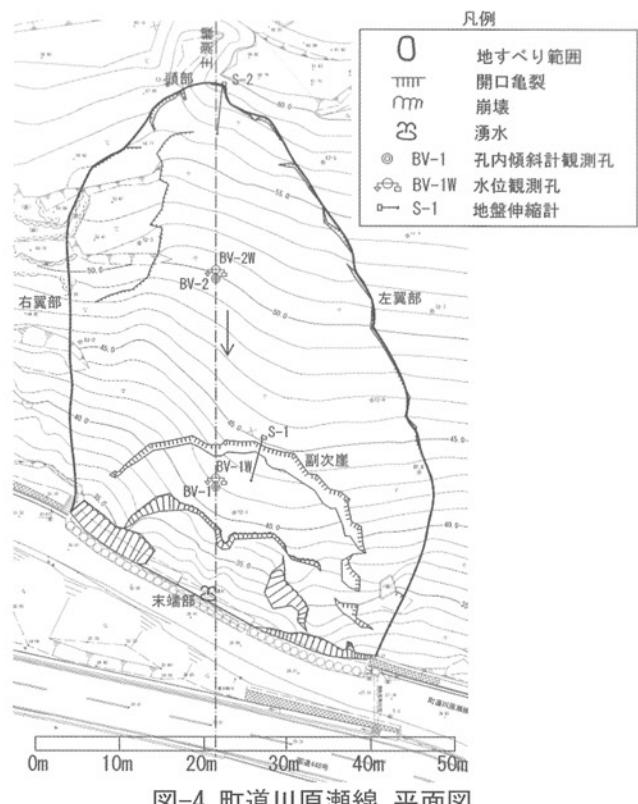
図-4 町道川原瀬線 平面図

町道川原瀬線で発生した地すべりの規模は、幅 40m、長さ 65m であった。平面図を図-4 に示す。

町道川原瀬線では、図-4 に示す位置でボーリング調査を 2 箇所 4 孔実施した。

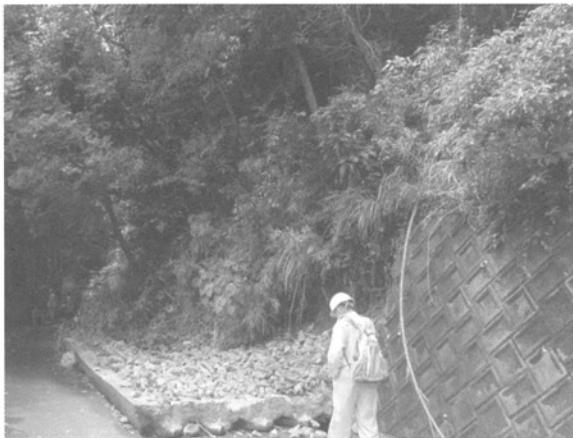
写真-1 町道川原瀬線 地すべり末端部
擁壁の転倒状況

地すべり末端部では、写真-1 のような擁壁の転倒および側溝の変状が確認された。地すべり頭部では、写真-2 のような滑落崖が連続的に形成されていた。中腹部では、副次崖が確認された。右翼部では、開口亀裂が認められる。左翼部では、連続性の良い側方崖が確認できた。また、湧水が地すべり末端部で確認された。

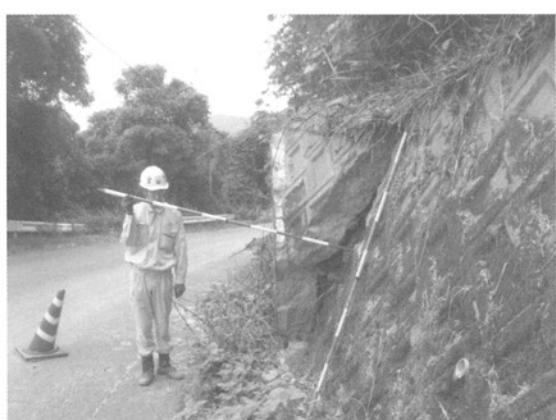
写真-3 町道津代線 地すべり末端部
擁壁の転倒状況

地すべり末端部では、写真-3 のような擁壁の転倒および側溝の変状、斜面崩壊が確認された。地すべり頭部では、写真-4 のような明瞭な滑落崖が連続的に形成されていた。中腹部では、副次崖が確認された。右翼部・左翼部では、側方崖が確認できた。

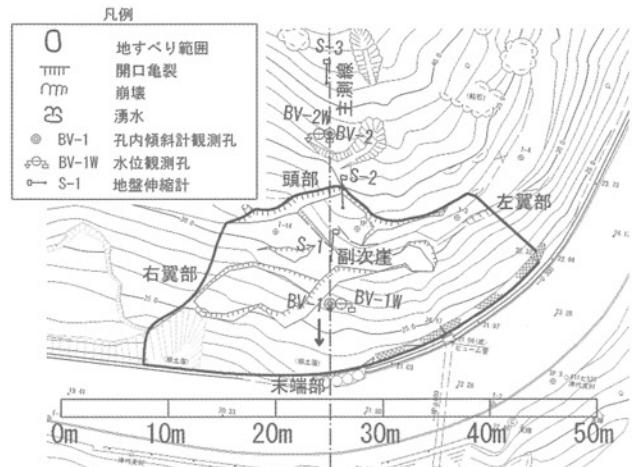
図-5 町道津代線 平面図

町道津代線で発生した地すべりの規模は、幅 45m、長さ 20m であった。平面図を図-5 に示す。

町道津代線では、図-5 に示す位置でボーリング調査を 2 箇所 4 孔実施した。また、地盤伸縮計 3 基、孔内傾斜計 2 孔、水位観測孔 2 孔の動態観測を実施した。

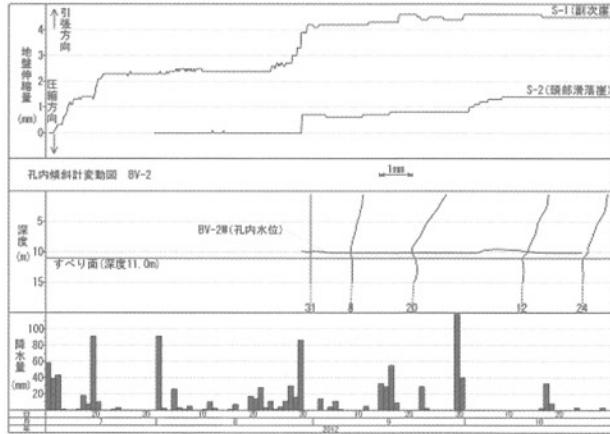
図-6 観測結果相関図

また、地盤伸縮計 2 基、孔内傾斜計 2 孔、水位観測孔 2 孔の動態観測を実施した。

降雨に連動して地盤伸縮計、孔内傾斜計、水位計で変動が確認された。観測結果を図-6 に示す。調査の結果を反映した地質断面図を図-7 に示す。すべり面の決定根拠については、図-7 に示す。

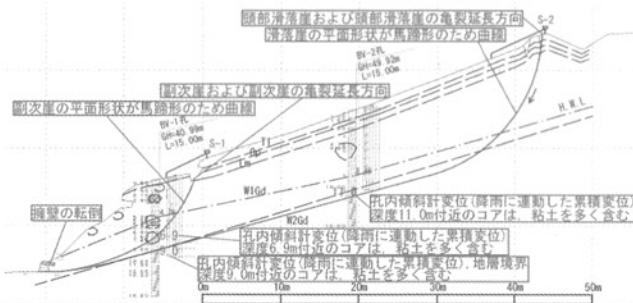
図-7 町道川原瀬線 主測線地質断面図

地層凡例		凡例
地層名	記号	
表土	Tl	地層境界
降下軽石堆積物	Op	地下水位
火山灰質粘性土	Lm	すべり面
種風化花崗閃緑岩	W1Gd	
強風化花崗閃緑岩	W2Gd	
弱風化花崗閃緑岩	Gd

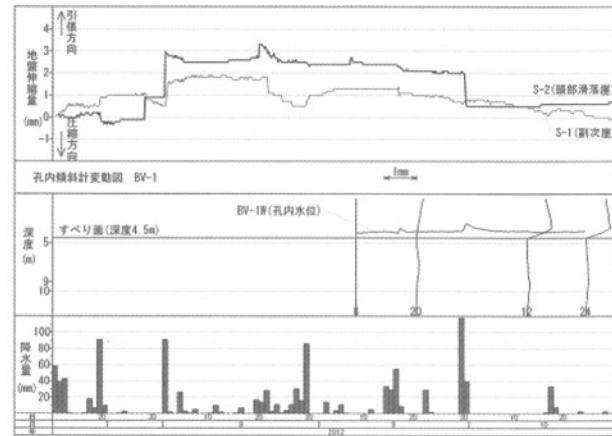
図-8 観測結果相関図

降雨に連動して地盤伸縮計、孔内傾斜計、水位計で変動が確認された。観測結果を図-8に示す。調査の結果を反映した地質断面図を図-9に示す。すべり面の決定根拠については、図-9に示す。町道津代線でも物理試験を実施した。試験結果を表-1に示す。表-1に示すように町道津代線のまさ土は、粘性土質砂に分類された。細粒分は、25.6~35.8%を占めている。

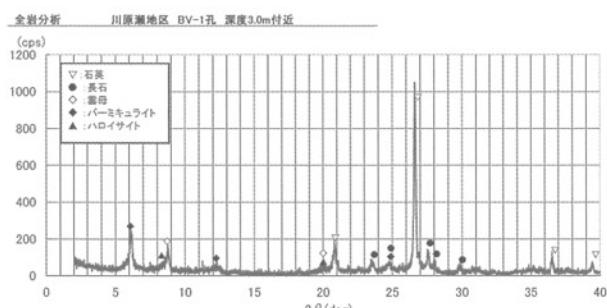
図-10 町道川原瀬線 BV-1 深度 3m 全岩分析結果

そこで、細粒分の中に地すべりの素因となる膨潤性粘土鉱物が存在している可能性も考えられたため、X線回折分析を実施した。X線回折分析は、全岩分析(不定方位分析)と定方位分析(無処理、エチレングリコール処理)の2種類を実施した。分析結果の一覧表を表-2に、分析結果の一例を図-10~図-11に示す。

構成粘土鉱物は、ハロイサイトが全試料で検出され、緑泥石、バーミキュライト、混合層鉱物が検出される試

料もあった。膨潤性の粘土鉱物としては、バーミキュライトが検出されたが、スメクタイトは検出されなかった。また、ハロイサイトは、深くなるにつれ指数が大きくなっていることが確認された。

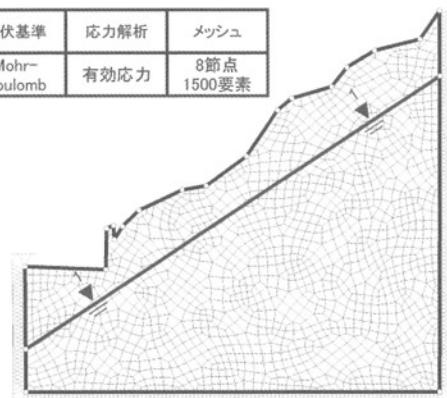
図-12 町道津代線 解析モデル

今回は、解析領域を小さくするために、地すべり規模の小さい町道津代線を対象に解析をおこなった。図-12に町道津代線の解析モデルおよび解析パラメータを示す。

地層	単位体積重量 γ (kN/m ³)	変形係数 E (MN/m ²)	ポアソン比 ν	せん断抵抗角 ϕ (°)	粘着力 c (kN/m ²)
まさ土	16.9 5)	50 5)	0.36 5)	30 3)	0~10 3)

構成則	降伏基準	応力解析	メッシュ
弾完全塑性体	Mohr-Coulomb	有効応力	8節点 1500要素

解析の手法としては、せん断抵抗角を一定とし、粘着力のみを減少させ、全体安全率が 1.0 以下になる臨界状態を検討した。そして、臨界状態の最大せん断ひずみの分布を確認した。

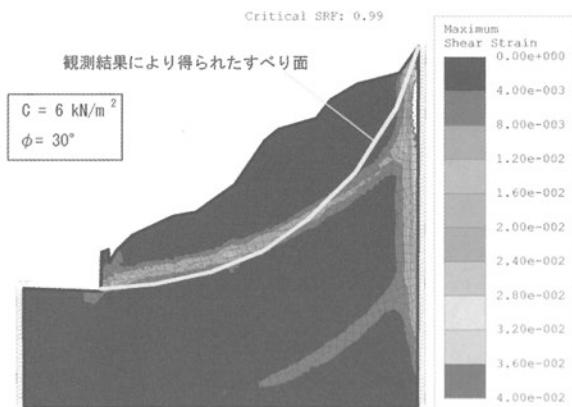
図-13 安全率 0.99 の最大せん断ひずみ分布図

全体安全率が、0.99 となった際の最大せん断ひずみの分布図を図-13、変位図を図-14 に示す。最大せん断ひずみの分布は、頭部は若干深度が深くなるものの、観測によって推定されたすべり面とおおむね一致する結果となった。また、安全率 0.99 の状態のせん断強度は、逆算法によるせん断強度とおおむね一致した。

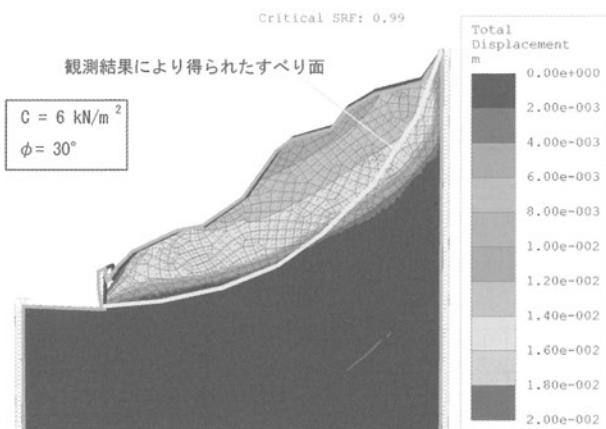
図-14 安全率 0.99 の変位分布図

安全率 0.99 の状態の変位は、最大せん断ひずみが集中しているすべり面以浅で発生している。
