# ALOS パンシャープンステレオペア画像を用いた実体視判読～微地形および斜面崩壊地を例に

STEREOSCOPIC INTERPRETATION BY USING ALOS SATELLITE

STEREO-PAIRED PAN-SHARPENED IMAGES ~ CASE STUDY OF

MICRO-TOPOGRAPHY AND SLOPE FAILURE AREA

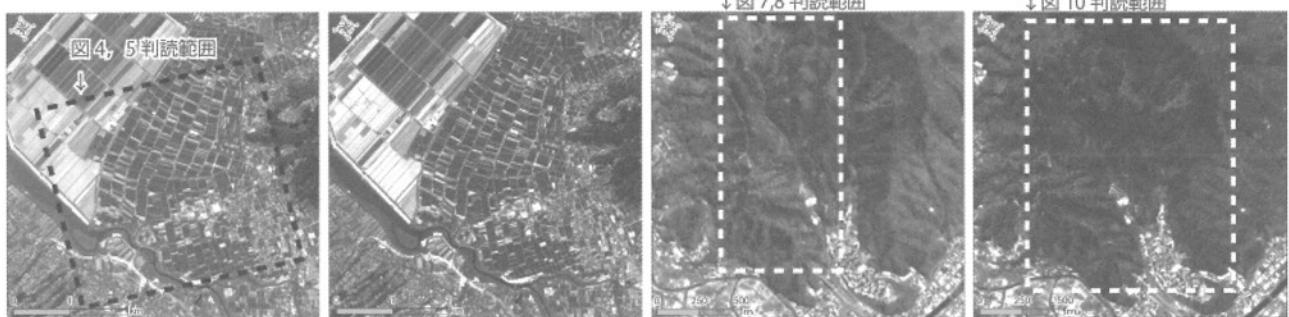
図-2 微地形(干拓地)1/3万ステレオペア画像

図-3 山地斜面(斜面崩壊地)1/1万ステレオペア画像

(図-2, 図-3 左図：直下視パンシャーブン, 同右図：モノクロ後方視)

い部分である。また、沖積低地では、縮尺による判読精度の有無を検討するために、広域中縮尺1/3万および狭小域大縮尺1/5千の縮尺にGISで調整し地形分類を行った。その範囲については図-1に、使用した1/3万ステレオペア衛星画像を図-2に示す。なお、比較・検証用に空中写真でも1/3万で同様の分類項目で地形分類を行った。

地形である<sup>11)</sup>。なお、斜面崩壊地については、1/1万および1/5千の縮尺にGISで調整し地形分類図を作成した。実際に長崎豪雨で生じた斜面崩壊地についてはオルソ化した朝日航洋の1/8千空中写真(1982年撮影)をGISで縮尺1/5千に調整したもの用いて判読した。斜面崩壊地判読範囲については図-1に、使用した1/1万ステレオペア衛星画像を図-3に示す。

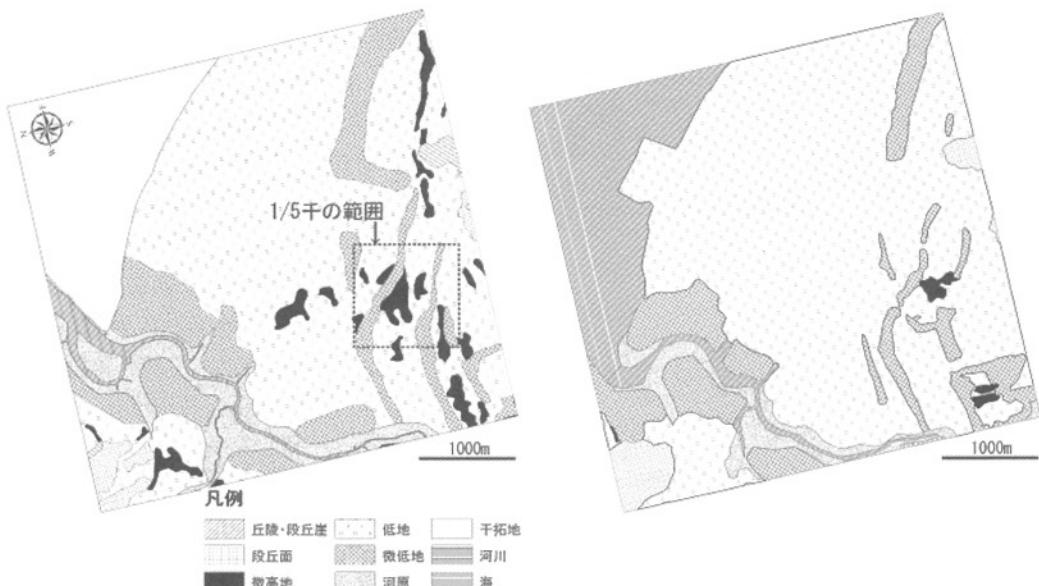
図-4 1/3万衛星画像による微地形(干拓地)判読

図-5 1/3万空中写真による微地形(干拓地)判読

広域中縮尺1/3万ステレオペア衛星画像を用いた微地形の判読結果(図-4)を見てみると、丘陵・段丘崖、段丘面、微高地、低地、微低地、昭和期以降の干拓地、河原、河川、海の9項目すべてが区分できた。空中写真による地形分類(図-5)では昭和以降の干拓

地以外の8項目の判読ができた。両者の地形分類図を比較してみると、大きな違いは認められないが、衛星画像によるものの方に微高地が多く分類された。この微高地のほとんどが集落と一致するが、現地調査からこの干拓地にある集落は微高地上に形成されたものではなく、低地に形成されたものであることが分かった。この原因として、衛星画像の解像度が空中写真のものより低いため、家屋による集落が一団となって高まって見え、実際の微高地より広い領域を微高地として誤判読したことが考えられる。

次に、狭小域大縮尺1/5千の衛星画像による地形分類図を見てみると(図-6)、この区域は空中写真で判読しても微高地となる箇所であり、その一部は衛星画像でも微高地をある程度抽出、分類できている。また、微低地については、1/3万による分類図(図-4)よりも詳細に分類でき、空中写真による分類図(図-5)に匹敵する。

衛星画像による微地形判読では、旧河道状で帯状の微低地が低地と交互に出現するように分類できた(図-4)。干拓地は人工地形であるので、この微低地は旧河道とは考えにくい。既往文献によれば、江戸時代元禄期から大正期までの干拓地全体の平面構造として、諫早湾では沿岸に並行するように、陸側から

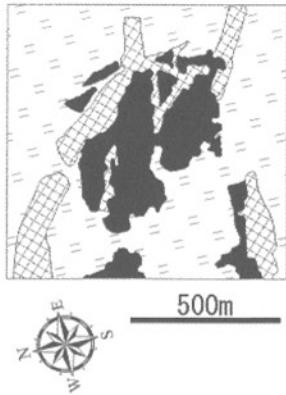
図-6 1/5千衛星画像による微地形(干拓地)判読結果  
(凡例と分類範囲は図-4を参照)

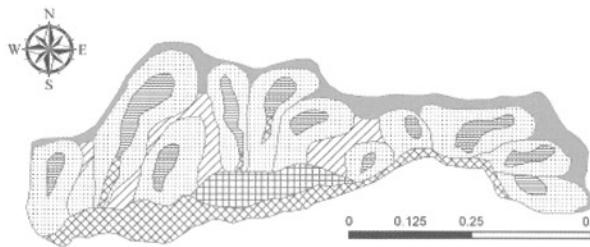
凡例  
 斜面崩壊地 谷底  
 上部谷壁斜面 谷頭凹地  
 下部谷壁斜面 谷頭斜面  
 崖錐 頂部平坦面

図-7 1/5千衛星画像による山地斜面判読  
(分類範囲は図-3を参照、方位は北が上)

1/5千ステレオペア衛星画像を用いた斜面崩壊地の判読結果を図-7に示す。空中写真判読(図-8)では頂部平坦面、谷頭斜面、谷頭凹地、上部谷壁斜面、下部谷壁斜面、崖錐・段丘、谷底を区分できた。一方衛星画像(図-7)では、頂部平坦面、谷頭斜面、谷頭凹地、上部谷壁斜面、崖錐・段丘、谷底を区分できた。しかし、急傾斜で隣接地形との傾斜の違いが小さい下部谷壁斜面を区分できず、幅数10m未満の狭い領域を持つ谷頭斜面、谷頭凹地、谷底は部分的にしか区分できなかった。以上より、衛星画像は空中写真に比べて、急傾斜領域、狭い領域を持つ地形、微妙な傾斜変換線の識別に難はあるが、その他の斜面地形については区分が可能である。よって、地形区分の結果から、斜面崩壊発生地を推定できる可能性がある。

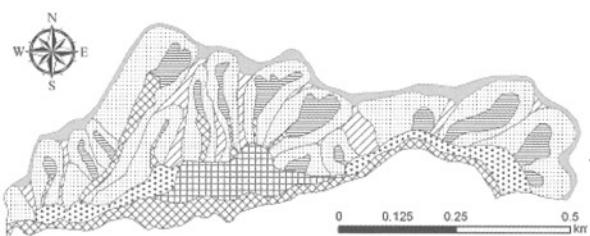
図-8 1/5千空中写真による山地斜面判読  
(分類範囲は図-3、凡例は図-7を参照、方位は北が上)

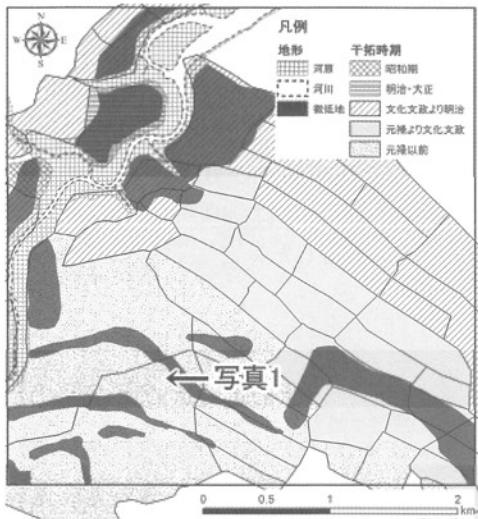
図-9 諫早湾干拓の歴史と衛星写真判読による不同沈下  
地域(微低地)の分布  
(方位は北が上としている)

そこで、元禄期以前から昭和期までの干拓地の分布に微低地を重ね合わせた図を図-9に示す。これを見ると、北西側の河川に沿う微低地と干拓地の一区画がほぼ一致し、南側の微低地も同じことが言える。また、南側の微低地の一部は干拓地の区画の境界、すなわち過去の干拓堤防に重なるように細長く帯状に分布する。また、現地調査から集落内一部の擁壁や道路には亀裂が見られたことは(写真-1)、この微低地が干拓地軟弱地盤による不同沈下であることを裏付ける。以上より、衛星画像では低地と微低地の配列を空中写真と同レベルで判読できたため、衛星画像による実体視判読は軟弱地盤分布地域の地形分類に対し、十分適用性があると考えられる。

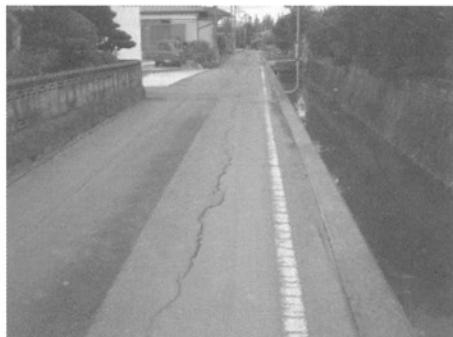
写真-1 不同沈下による道路の亀裂(撮影地点は図-9内)

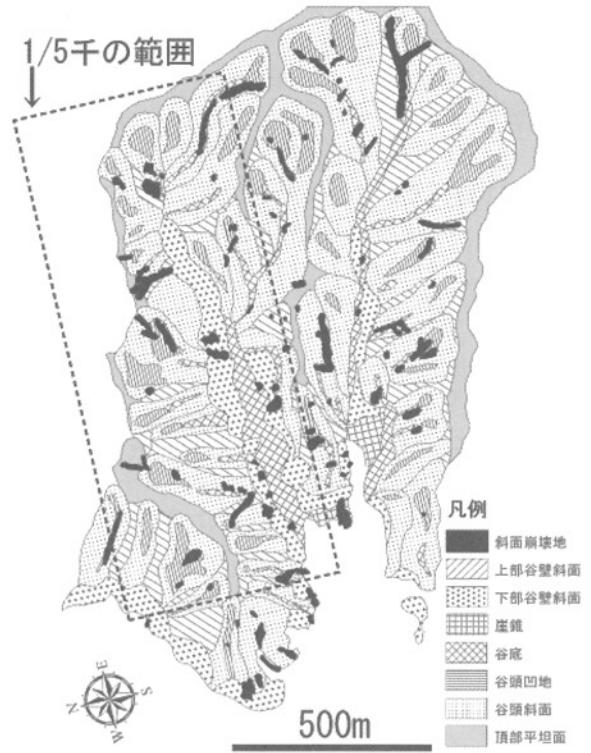
図-10 1/1万衛星画像による山地斜面(斜面崩壊地)  
判読結果と長崎豪雨による斜面崩壊分布

昭和57年7月の長崎豪雨による斜面崩壊が、斜面地形のうち、主としてどの斜面地形から発生したかを調べるために、1/1万衛星画像の実体視判読から地形分類を行った(図-10)。なお、この衛星画像では、1/5千で判読できなかった下部谷壁斜面を判読できた。これは、1/1万衛星画像は判読をする際に1/5千の画像よりも地形を大きく眺めることができるために、隣接地形との傾斜変換部を把握しやすかったためである。

図-10を概観してみると、尾根状の地形である上部谷壁斜面の崩壊は少なく、谷頭凹地と谷頭斜面での崩壊が目立つ。そこで、図-10に示される斜面地形と斜面崩壊地をオーバーレイし、各地形に対する斜面崩壊地の面積とその分布割合を求めた(表-1)。こ

れを見てみると、図-10 の範囲での斜面崩壊の 53.2% が谷頭斜面で、15.6% が谷頭凹地で発生していることが分かる。一方、凸状緩斜面である頂部平坦面ではほとんど斜面崩壊は発生せず、尾根状の地形である上部谷壁斜面での発生も少ない。一般的に、不安定斜面で下方・側方侵食による崩落予備物質が堆積していると考えられる谷頭凹地と、馬蹄形をなし、降雨時には流水を集めやすい谷頭斜面は、豪雨時に斜面崩壊を起こしやすいと考えられ、表-1 はその様相を定量的に示していると思われる。もちろん、崩壊現象は斜面地形だけでなく斜面傾斜にも関係しているが、写真判読では斜面地形の定量的把握はできない。以上より、衛星画像では斜面崩壊に関わる斜面地形を判読することができ、ALOS データが斜面崩壊発生地の、主として斜面形状に着目した特定にある程度適用できると考えられる。また、斜面微地形のような斜面の傾斜変換部が不明瞭な地形に対しては、1/5 千のような大きな縮尺よりも 1/1 万程度の中程度の縮尺の方が判読しやすいことが分かった。
