2012年7月九州北部豪雨における 中山間地の災害シナリオ

DISASTER SCENARIO IN A MOUNTAINOUS RIVER BASIN DURING
THE 2012 FLOOD EVENT IN THE NORTHERN KYUSHU

Key Words: disaster scenario, landslide, slope failure, debris flow, flood

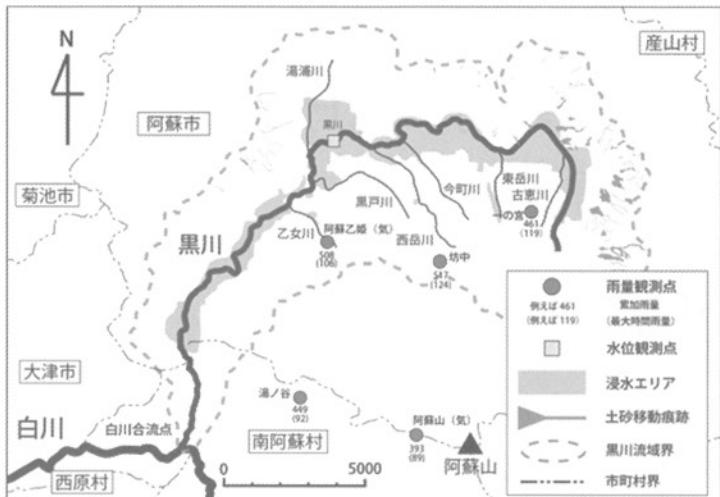
図-1 黒川流域の浸水範囲および主な斜面崩壊発生箇所⁷⁾

図-1は、黒川流域における、2012年7月11日から12日に至る2日間の総雨量と最大時間雨量を示したものである^{1), 6)}。阿蘇乙姫、坊中および一の宮観測所では、総雨量500mm前後の記録的な大雨を観測しており、最大時間雨量100mm/h以上であった。また、同図には、黒川流域における浸水範囲、土砂災害発生箇所を示している。流域の広範囲に渡る異常な豪雨により、黒川流域全体で大規模な浸水被害が発生し、阿蘇市外輪山北東部などでは土砂崩れが多数発生した。

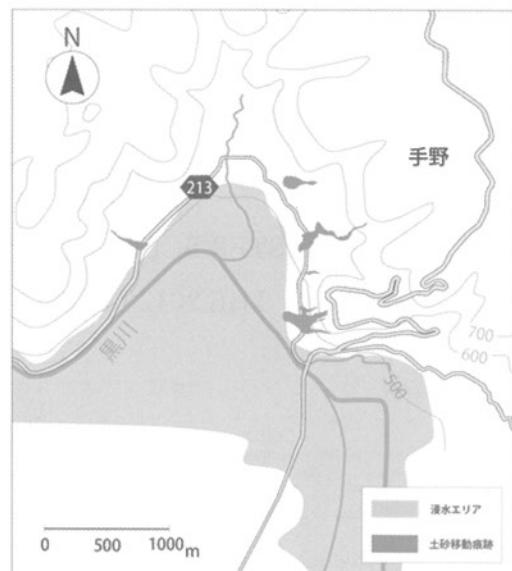
図-3 阿蘇市一の宮町手野地区の地形図⁷⁾

一の宮町手野地区は黒川流域上流に位置しており、そこでは県道213号線が山裾に沿うように走っている（図-3）。12日4時頃には一の宮町、内牧をはじめ市内全域で床下浸水が始まっており、さらに6時頃になると手野地区などで土砂崩れが発生し始めた。この頃5時から6時の間で最大時間雨量119mm/hを一の宮観測所で記録した。水害が先行し、それから約2時間遅れて土砂災害が発生したことが分かる。

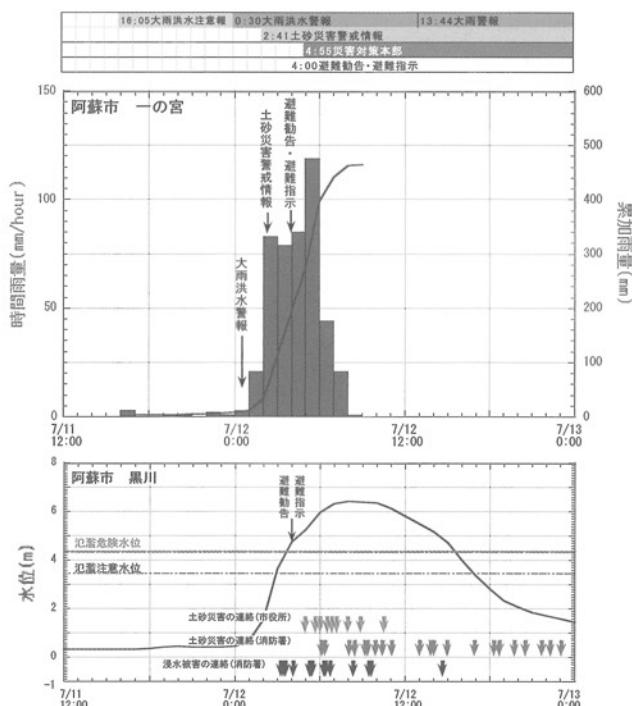
図-2 黒川流域における降雨・流出の時系列および
浸水被害・斜面崩壊の発生時間（被害発生は阿蘇市
広報³⁾および阿蘇広域消防本部資料に基づく）

図-2は、黒川上流の一の宮観測所の雨量および中流における黒川観測所の水位の時間変化を示したものである¹⁾。12日の1時から8時まで強い雨が集中

した。その間、2時から6時は、時間雨量75mm/hを超える豪雨が4時間継続し、5時から6時には最大時間雨量119mm/hを記録した。

このような降雨に対応して、黒川中流の黒川観測所の水位は12日1時頃から急上昇し、3時頃に危険水位を突破した。そして、ほぼ同じ頃から浸水被害が各地で発生し始めた。その後、さらに水位は上昇し8時にピークを迎えた。8時以降は小康状態を経て徐々に水位が減少し、同日16時頃には危険水位を下回った。図-2の水位ハイドログラフの図において、

その最下部に浸水の通報があった時間を矢印で示す。

図-2の水位ハイドログラフの図において、主要な土砂災害が発生した時間を矢印で示している。最上段の列の矢印は阿蘇市広報³⁾、下段の2列の矢印は阿蘇広域消防本部の資料に基づいている。黒川流域では降雨・流出に対応して、12日に、早いところで5時頃から多くは6時ごろから、各地で土砂災害が多発した。特に黒川上流の外輪山北東部などで土砂崩れが集中した^{7), 8)}。

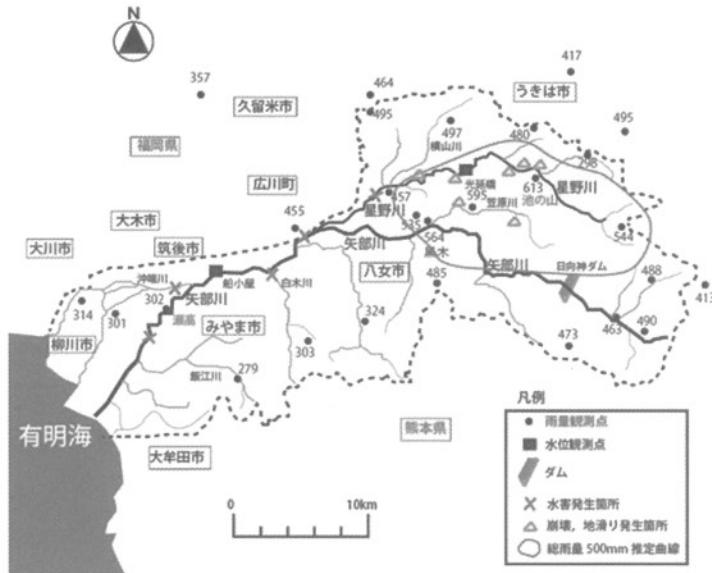
図-4 2012年7月13日～14日における矢部川流域の総雨量

図-4は、矢部川流域における、2012年7月13日から14日に至る2日間の総雨量を示したものである^{1), 6)}。総雨量は上流域の八女市星野村、黒木町で

は 500mm を超えるが、下流域のみやま市、柳川市では 300mm 程度の雨量であった。

同図には、総雨量 500mm の等雨量線の推定曲線も示している。甚大な土砂災害（図中△印）が発生した星野川、笠原川流域がこの等雨量線の範囲内に入ることから、500mm 以上の豪雨が甚大な土砂灾害を引き起こしたことが推測される。

以上の降雨・流出に対応して、流域の上流・下流域それぞれに特徴的な災害が発生した。特に、上流の中山間地（星野村から黒木町にかけて）には二日間で500mmを超える豪雨が発生し、土砂崩れ、地滑り、土石流（図-4中の△印）が多数引き起こされた。それらは大別して2種類に分けることができる。ひとつは河道に沿って発生した崩壊（写真-1）、他は河道以外の道路、田畠や宅地に沿った斜面において発生した崩壊である（写真-2）。図-5中の水位の図には、各崩壊の発生時間を矢印で示している。河道に沿った崩壊は「上段の矢印」で、河道以外の所で発生した崩壊は「下段の矢印」で示した。前者は高水時に発生し、その結果、大量の土砂・流木が河川に流れ込み洪水流に伴って流下した。一方、後者は水位の変化には無関係に発生したことが分かる。

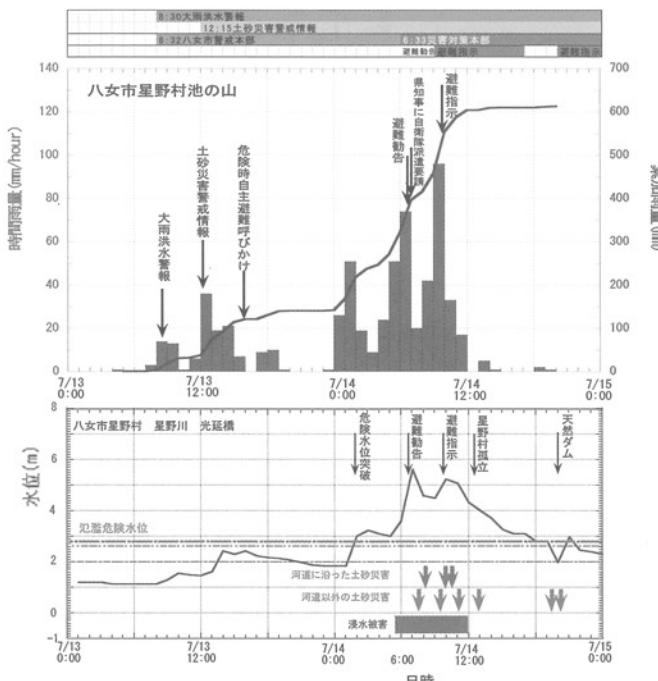
図-5 星野川流域における降雨・流出の時系列および浸水被害・斜面崩壊の発生時間

図-5 は、矢部川上流支川の星野川における雨量・水位の時間変化を示したものである¹⁾。13 日は時間雨量 20mm/h 前後の雨が断続的に降ったが、その後、3 時間の無降雨を経て、翌 14 日 0 時から 12 時まで

強い雨が連続した。その間、時間雨量は 1 時～2 時に第一ピーク 51mm/h、6 時～7 時に第二ピーク 74mm/h、9 時～10 時に第三ピーク 96mm/h を記録した。先行降雨として 13 日に 141mm の連続雨量があり、3 時間の無降雨を経て、14 日に 472mm の連続雨量があった。14 日の連続雨量が、特に星野川上流の星野村において甚大であったことが分かる。これが災害発生への直接的な引き金となったと考えられる。

このような降雨に対応して、星野川上流の星野村光延橋の水位は 14 日 1 時頃から急上昇し、5 時過ぎから浸水被害が各地で発生し始めた。

河川水位は、13 日に光延橋において、14 時～16 時にピークを経た後、一旦減少するが、14 日 1 時頃再度急上昇に転じた。2 時頃危険水位を突破するが、その後の小雨に対応して、河川水位は 5 時頃まで小康状態となった。しかしながら、4 時過ぎから降雨が増加に転じており、これにより水位も 5 時頃から急上昇した。時間雨量の第二ピークに対応して、河川水位は 7 時頃ピークを経た後、一旦は減少したが（時間雨量の第三ピークに対応して）9 時から再び増加し 10 時に再度ピーク水位を迎えた。

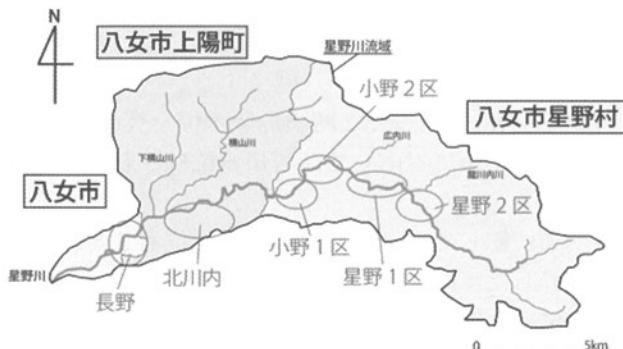
図-6 星野川流域とアンケート調査地区

地域における災害の経緯などに関して、2012年12月から2013年1月にかけてアンケート調査を実施した⁵⁾。対象地区は、星野川流域の中山間地である八女市長野地区、同市上陽町、同市星野村である（図-6）。回収率は3地区とも60%～70%であった。設問内容は、被害状況、危険性の認識、避難の呼びかけ、避難行動、災害に対する意識等である。

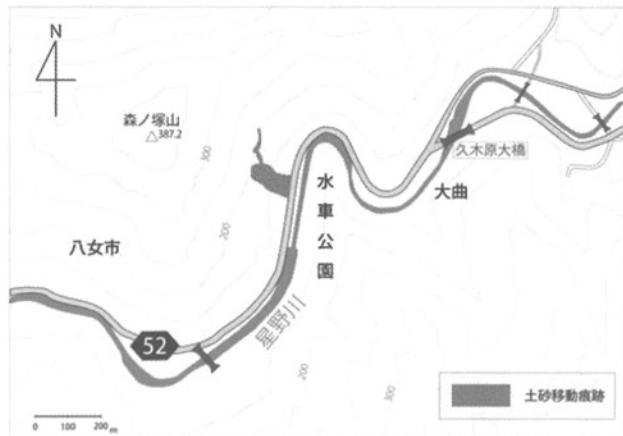
図-7 八女市上陽町真名子地区の地形図

(2) 八女市上陽町真名子地区の被害状況

これらの記録から、当地域では水害が先行し、それから約5時間遅れて土砂災害が発生したことが分かる。

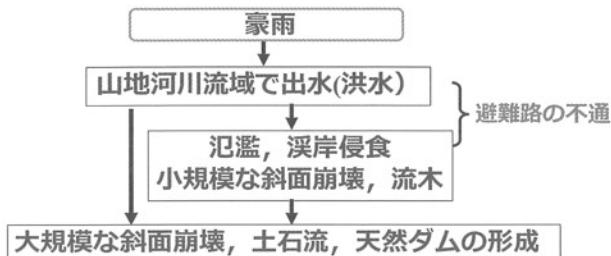
図-8 中山間地の災害シナリオ

以上の事例から災害シナリオを図-8のように考えることができる。すなわち

①先行現象として表面流（洪水）が発生し、続いて河岸侵食、流木、氾濫、小規模斜面崩壊が発生する。結果として、河川に沿った道路（避難路）などが通行不能となる。

②その後、大規模な斜面崩壊、天然ダム、土石流が発生する。

これは、雨水の流出形態の視点からも理解できるものである。流出には表面流、地下水流、中間流の3成分がある。洪水は表面流、斜面崩壊は地下水流が重要な支配因子である。当然、到達時間は表面流の方が地下水流より早い。従って、洪水氾濫などの水害が土砂災害に先行する傾向があることが分かる。

土砂災害警戒情報などの予測は、上記②をターゲットとして実施されるが、避難対策の視点から見ると、上記①も合わせて予測、対策のターゲットとする必要がある。先行現象である表面流や河川水位は重要な判断材料の一つと考えられ、監視対象とすることが望まれる。
