東日本大震災で発生した津波堆積土砂の浚渫と 再資源化に関する実施工事例

ACTUAL CONSTRUCTION ON DREDGING AND RECYCLING OF TSUNAMI
SLUDGE GENERATED BY GREAT EAST JAPAN EARTHQUAKE

Key Words: tsunami sludge, recycling, dredging, landfill materials, fiber-cement-stabilized soil method

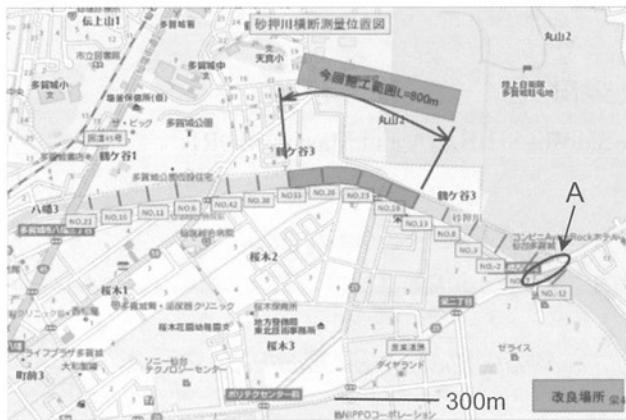
図-1 施工箇所平面図

図-1 に施工箇所の平面図を示す。全体計画では図中の右側の橋(図中の A)を起点に上流に向かって数万 m³ の浚渫・改良が計画されているとのことであったが、今回は図中央部分の施工となった。延長で 800m、浚渫土量としては 28,500m³ ほどであった。

写真-1 および写真-2 にバックホウ台船による浚渫状況および土運船による曳航状況を示す。砂押川は比較的市街地にあり、浚渫土を積んだ土運船を横付けできる場所が限られていたため、改良場所は図-1 の右下の場所が選定された。従って、改良場所まで浚渫土を曳航することになった。

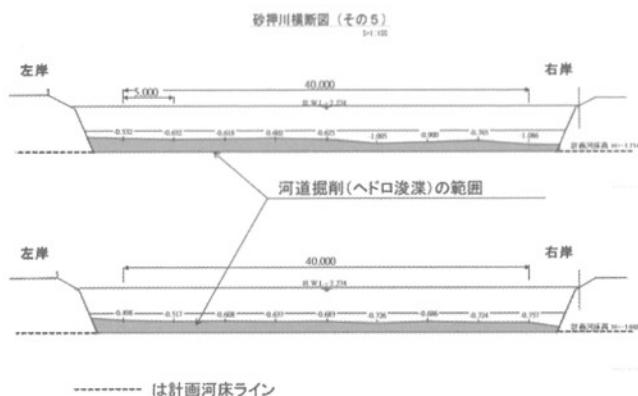
図-2 横断図の一例

図-2 に横断図の一例を示す。多いところでは計画河床ラインよりも 1.0m 以上も現河床が高くなってしまい、今後、台風等による大雨が頻発した場合には堤防の決壊や洪水等の二次災害に発展する可能性が懸念され、可及的速やかな事業の遂行が求められた。また、本工事の位置は砂押川水系でも下流域に位置しており、縦断勾配も上流に比べて緩く、堆積した津波堆積物がヘドロ的な性状であっても、降雨等による自然な海への流出は期待できないのが現状であった。

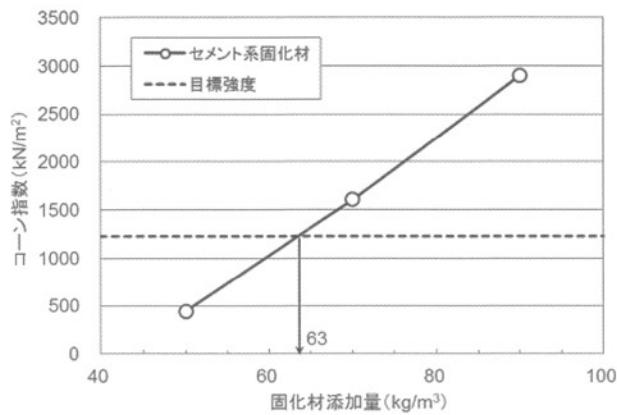
図-3 固化材添加量とコーン指標との関係

陸揚げした浚渫土は異物やゴミが多いため、一旦前処理槽にて除去作業を行った。異物除去後に浚渫土を繊維質固化処理土工法にて改良した。改良目標としては、建設機械の走行に必要なトラフィカビリティーを確保し、かつ第2種処理土を満足する「コーン指数 $q_c = 800 \text{ kN/m}^2$ 以上」とした⁶⁾。さらに現場施工と室内試験の強度比を考慮して室内試験で満足すべき強度を算出した。この強度比とは室内試験と現場施工における条件の違いを調整するもので、施工機械と室内試験用混合機械の搅拌性能による混合程度の相違、養生温度の相違に起因する強度の差および改良区域での土質のバラツキや含水比の相違による現場強度の変動をも含めて経験的にカバーするものである。ここでは、強度比を 0.65 とし、目標コーン指数を $q_c = 800 \div 0.65 = 1231 \text{ kN/m}^2$ 以上とした。本施工に先立ち、セメント系固化材の添加量を決定するために実施した室内試験結果を図-3 に示す。古紙破碎物の添加量は、これまでの試験施工を基に 25 kg/m^3 とした。

浚渫土の平均含水比は 60% であり、室内試験の結果、上記の改良目標をクリアするセメント系固化材の添加量は $63\text{kg}/\text{m}^3$ と得られた。改良の様子を写真-3 に示す。

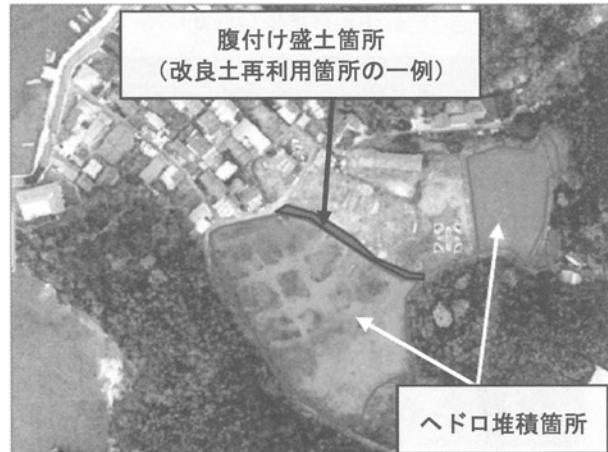
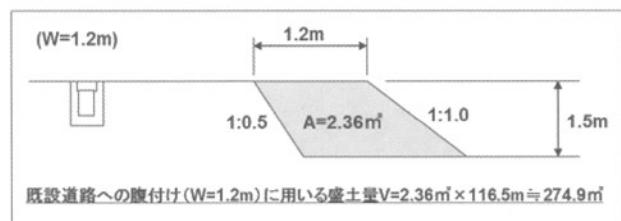
図-4 施工箇所位置および計画断面

図-4 にヘドロが堆積していた場所の位置と改良土の再利用場所の一例および計画断面を示す。津波堆積物によるヘドロを繊維質固化処理土工法で改良した後、図-4 中央部の道路を改良土にて拡幅し、工事用道路として再利用する計画とした。また、この他の改良土も全てガレキ撤去用仮設道路の盛土材として再利用することとなった。

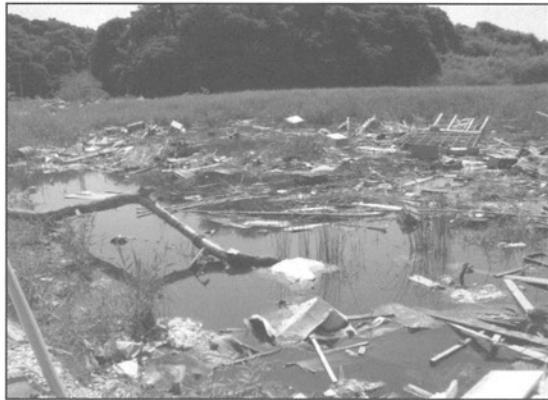
写真-4 沼地に堆積したガレキ

写真-4 は倒壊家屋のガレキの状況を示す。この写真では分かり難いが、写真奥にも大量のガレキが散乱していた。ガレキの下に堆積するヘドロの含水比は 300% を超え、固化材単体での改良では改良が困難であることから、繊維質固化処理土工法が採用され、迅速なガレキ撤去作業が可能となった。

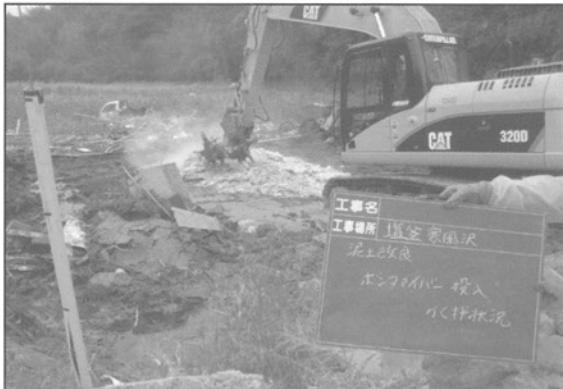
写真-5 原位置搅拌工法による改良状況

写真-5 に原位置搅拌による改良の様子を示す。また写真-6 に塩竈市の担当職員より改良の配合や施工について立合い・確認を受けている様子を示す。改良土は、上述したように所定の養生後に仮設の工事用道路として再利用した。なお、施工終了後、コーン貫入試験を実施し、地盤強度を計測した結果、目標値 $800\text{kN}/\text{m}^2$ 以上をクリアしていることが確認された。

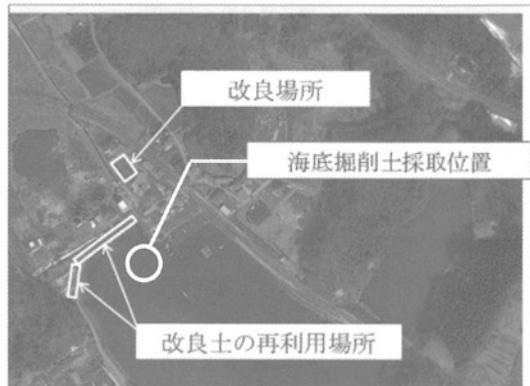
写真-7 松島市早川東海岸内の施工位置図

写真-7 に松島市早川東海岸内の施工位置図（浚渫箇所）を示す。同じ事業の中で大型機械（パイルドライバ）を使用する工区があったが、従来の購入土（山砂）では粘着力が不足していたため、転倒の危険性があった。そこで粘着力および内部摩擦角とともに高い纖維質固化処理土の特徴が評価され、浚渫土を改良し、纖維質固化処理土を重機の下地材として再利用することとなった。

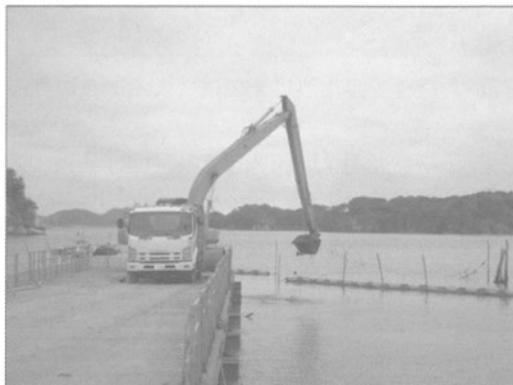
写真-8 バックホウによる津波堆積物の浚渫の様子

写真-8 にバックホウによる津波堆積物の浚渫状況を示す。津波堆積物はヘドロ状で微細粒子であり、一旦濁ると牡蠣に付着し、場合によっては死滅させる恐れがあるため、慎重な作業が求められた。浚渫したヘドロ状の津波堆積物は泥土ピットに集積した。

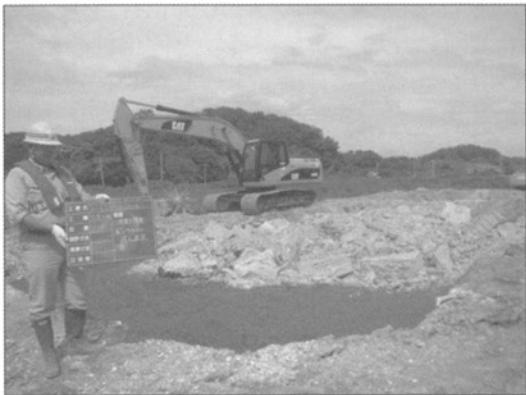
写真-9 改良の様子

り、室内試験の結果、改良目標をクリアする添加量として、古紙添加量 $25\text{kg}/\text{m}^3$ および固化材添加量 $90\text{kg}/\text{m}^3$ の値を得た。なお、固化材は一般軟弱土用を用いた。写真-9に改良の様子を示す。品質確認の結果、 $1,500\text{kN}/\text{m}^2$ を早期に超え、強度としては少し出過ぎたが、これは改良が地盤を掘削した土砂ピットで行われたため、泥土中の水分が地下に浸透し、改良時の含水比がかなり低くなつたためではないかと推察される。

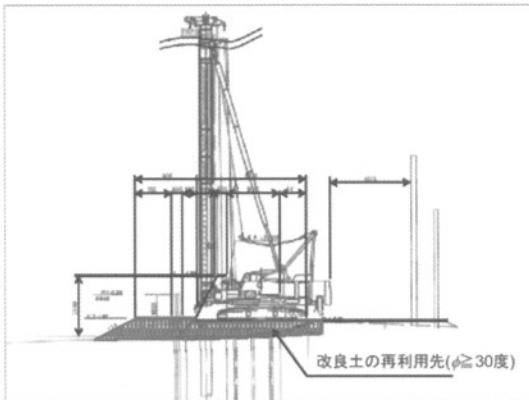
図-5 改良土の再利用場所

改良土は、図-5に示すように、大型重機(パイルドライバ)の下地材として再利用された。再利用前に三軸圧縮試験を実施し、粘着力と内部摩擦角を計測した結果、それぞれ $13.9\text{ kN}/\text{m}^2$ および 37.6 度であり、必要品質である内部摩擦角 30 度以上をクリアするとともに、高い粘着力も示したため、パイルドライバの下地材として再利用可能であると判断され、本施工に使用された。

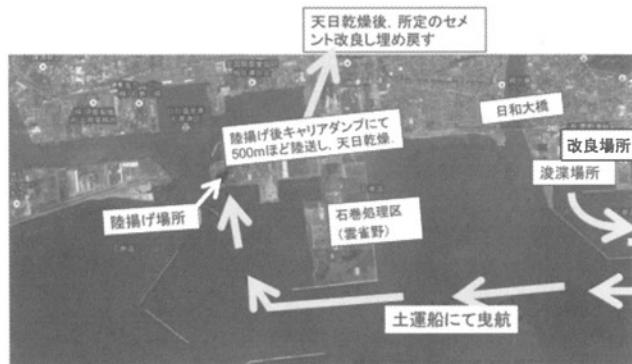
写真-10 当初の計画と施工箇所位置図

- 写真-10に示す浚渫場所でヘドロを浚渫。
- 浚渫されたヘドロは土運船で一旦港湾外に出て、引き船で曳航されながら、写真-10に示す災害廃棄物石巻処理区(雲雀野)まで曳航。
- 災害廃棄物石巻処理区(雲雀野)から陸揚げし、500mほど陸送したあと、天日乾燥、その後、セメントによる固化処理を実施。
- 固化処理された改良土は所定の強度発現を待つて、再利用場所に運搬し、再利用する。

以上の工程で浚渫土を処理する計画だったが、繊維質固化処理工法で浚渫土に改良を施せば、写真-10 の浚渫場所から改良直後に運搬が可能となることが配合試験結果から確認されたため、本工法の採用に至つた。工事名、発注者、工期および施工数量は表-4に示す通りである。

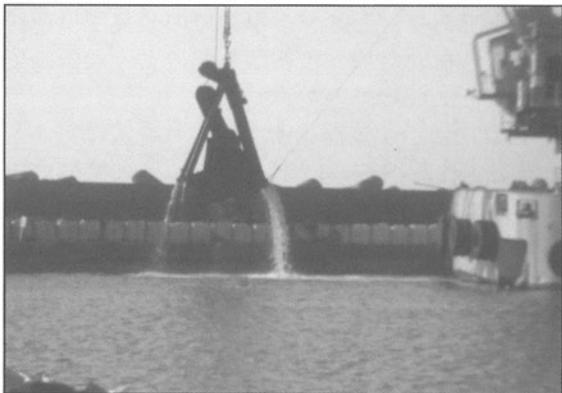
写真-11 港湾内のヘドロ浚渫の様子

写真-11に港湾内での浚渫状況を示す。浚渫されたヘドロはタイヤショベルにて泥土ピットに投入された(写真-12)。本工事では、再利用よりもまず運搬性を確保することが求められたため、改良目標は運搬性(フロー値 $\phi = 130\text{mm}$ 以下)および $q_c = 200\text{kN}/\text{m}^2$ 以上とした。ヘドロの含水比は 67% であり、室内試験の結果から、上記の改良目標を満足する古紙破碎物および固化材の添加量として、それぞれ $37.5\text{kg}/\text{m}^3$ および $100\text{kg}/\text{m}^3$ を得た。上述した他の施工事例と比較すると、古紙破碎物の添加量がやや大きくなっているが、これは本施工では即時運搬性の確保が求められ、改良目標値であるフロー値 $\phi = 130\text{mm}$ 以下を満足するためには、古紙破碎物の添加量を大きくする必要

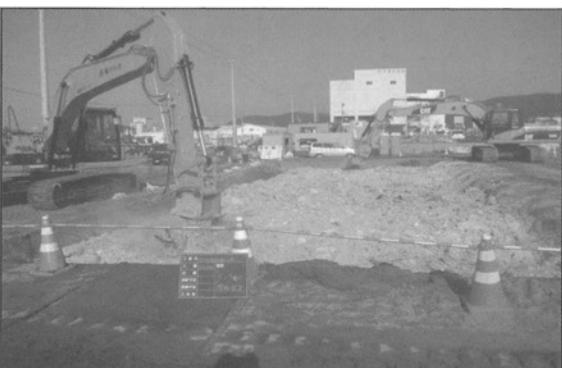
写真-13 ヘドロに古紙破碎物を混合している様子

写真-13に土砂ピット内のヘドロに古紙破碎物を投入し、攪拌している様子を示す。ヘドロは改良前には流動性を呈していたが、改良直後に塑性状態に変化し、即時運搬可能となった。写真-14に示すように、運搬された改良土は翌日には21t級バックホウで敷均し・締固めが可能になった。もちろん、「即時運搬可能」および「翌日には重機による締固めが可能」といった改良効果が全ての津波堆積物に対して現れるとは限らないが、少なくとも固化材単体で改良を施した場合に比べ、古紙破碎物と固化材の組み合わせで改良を施した場合は、上述した改良効果が明らかに確認されており、事前の配合試験等により適切な古紙破碎物および固化材の添加量を求められれば、浚渫土を良質な地盤材料に再資源化することが可能であると判断される。
