九州北部豪雨災害時の護岸流失による農地被害調査と石積み擁壁の復旧工法の検討

INVESTIGATION OF FARMLAND DISASTERS BY DAMAGED

BANK PROTECTION DUE TO TORRENTIAL RAIN IN NORTHERN KYUSHU

AND STUDY ON RECONSTRUCTION OF MASONRY RETAINING WALL

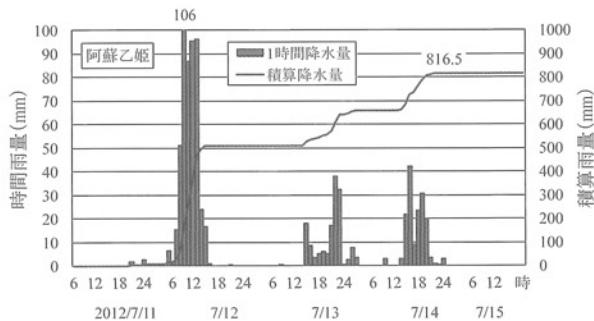
図-1 観測雨量（熊本県阿蘇市阿蘇乙姫）

7月11～14日までの総降水量が、熊本県阿蘇乙姫で816.5mm(図-1)、八女市黒木で649mm(図-2)、大分県日田市日田で462ミリ、佐賀県佐賀市川副で375mmと4県20地点で7月の月平均値を越える降水量を記録した。うきは市浮羽町では、田竈観測所で72時間降水量が630mm、葛籠観測所で最大24時間雨量478mm、最大時間雨量が78mmを記録した。図-3に土石流の発生したうきは市葛籠観測所の雨量データを11日から積算した総雨量で示した。

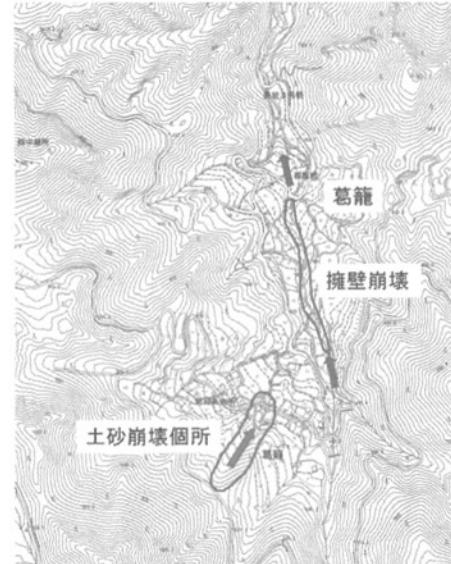
図-5 土砂崩壊と擁壁崩壊位置図（葛籠）

(矢印は土砂の流れを示す)

うきは市葛籠では、河川の増水で棚田石積みの擁壁が崩壊し、流失している（図-5）。石積みの復旧においては、急峻な地形のため、周囲の既存の石積みを保護しながらの仮設道路の敷設が課題となっている。うきは市災害復旧工事の仕様書によると、環境配慮と使用材料、施工について特記事項が設けられている。環境や景観に配慮した工事が求められる地区であり、施工にあたっては監督員と十分に協議した上で適切に現場管理を実践する仕様になっている。また、使用する擁壁の石材については、現地採取した玉石とし、直徑は 250~500mm 程度、形状は概ね卵型のものを用いて、表面が粗雑で、極端に扁平なものや細長いものは避けるように規定されている。現場での玉石採取が困難な場合は、監督員の指示で

調達する指針が示されている。施工にあたっては、景観保護の視点から玉石積みの大小の形の組み合せに十分留意し、目地は深目地仕上げにして、コンクリートがはみ出さないように留意し、積み石に付着した場合は取り除く。既存の石積みの破損の場合、報告が義務付けられ、石積み擁壁を農業遺産として保全する対策が講じられている。

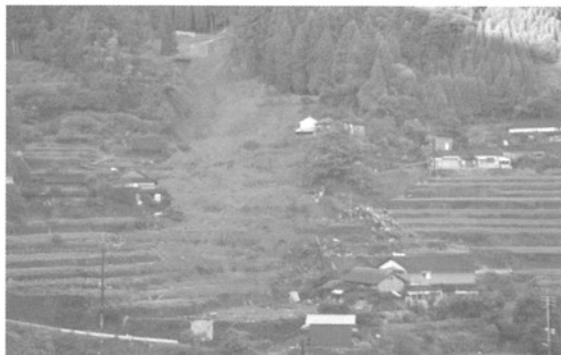
写真-1 土砂崩壊直後（平成 24 年 7 月）

写真-1、写真-2は、葛籠の土砂崩壊地の復旧前後の状況である。林道直下の山林から下方に山崩れが発生し、農地を埋め尽くした。**写真-3、写真-4**は上流側からの写真で、収穫前の稲穂が青々と茂っており、家屋も被災したが、現在建て替えられている。本地区では、今回の土砂災害が原因で、8世帯から2世帯の住民が生活している。**写真-5～7**は、耳納峠を隔てた八女市星野村側の被害状況である（図-4）。お茶の栽培で有名な地域であり、山間部の段々畑で生産される茶畑が甚大な被害を受けた。

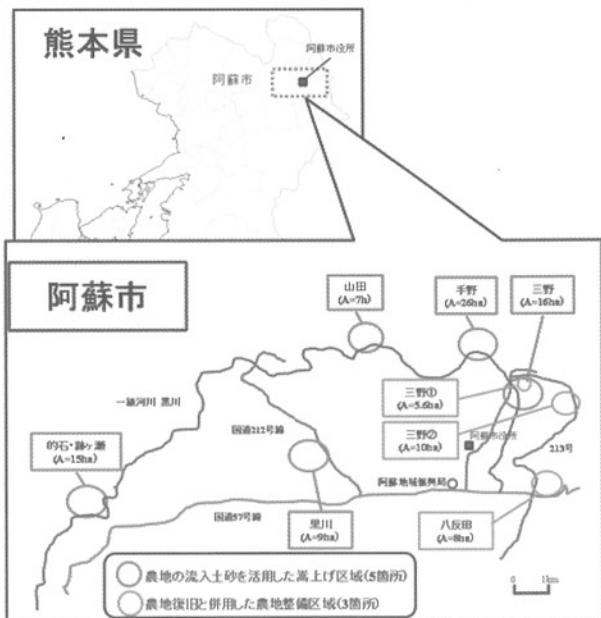
図-6 農地復旧事業の状況（阿蘇市）

平成24年7月12日に発生した熊本広域大水害により、阿蘇地域の農林業は大きな損害を受けた。阿蘇地域振興局の担当者より、土砂災害による農地埋没、洪水で浸水した農地の復旧状況(図-6)について

阿蘇外輪山の土砂崩壊により農地に流入した土砂を活用し、農地の基盤に剥き込むことで、嵩上げ工事が実施されている。阿蘇山の火山灰であるクロボク土が主であるため、排水不良の土壤では、田面を高く嵩上げして、排水を促すことで、長期の湛水防止が可能になる。今回の事業は、土砂撤去の費用削減と有効利用、それと同時に湿田の乾田化が図られた。さらに、排水促進のために、間伐材を利用した農地基盤内への暗渠敷設工事が平成26年3月中旬まで実施された。「熊本広域水害からの復旧・復興プラン」によると、嵩上げ等の工法が将来の地域農業の発展に寄与するように、農家の意見と整備方法の合意形成、農地や水路の整備、圃場の大区画化や担い手への農地集積を図る創造的な復興を進めていることからも、農林業を主な産業とする地区にとって、自然災害の発生による土地財産を守るために注目すべき合理的な手法が進められている。現在、原形復旧を実施する農地からの土砂撤去は終了しているが、

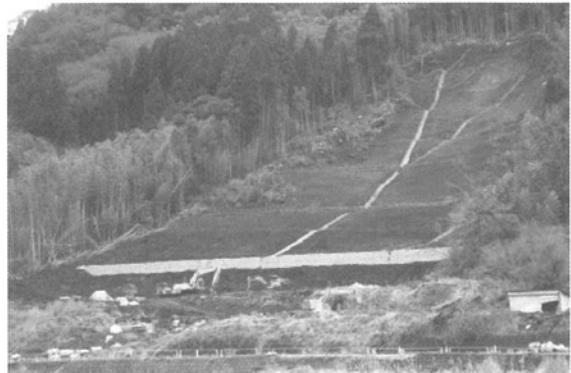
写真-8 阿蘇谷の斜面復旧工事

詳細な説明を受けた。**写真-8～10**は調査を行った阿蘇市の現況写真の一部である。黒川の氾濫や外輪山の崩壊で、土砂（60万m³）や流木が農地を埋め、用水路や取水堰等の農業用施設が損壊した。福岡県と異なり、被災農地の規模が大きいため、熊本県が主体となり 490ha の農地等災害復旧事業を行っている。

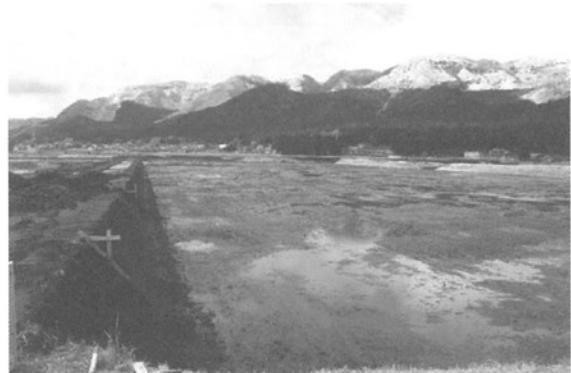
写真-9 嵩上げ・法面工事（阿蘇市山田地区）

阿蘇市三野地区（16ha）、手野地区（26ha）、山田地区（7ha）では、基盤の嵩上げ工事が進められていた。阿蘇谷では、揚水ポンプを利用した取水が多いため、用水源の確保においては、河川の増水によるポンプ施設への損壊が甚大で、電源確保やコスト面も今後の課題となっている。優良農地が広がる阿蘇谷の稻作と農村景観の保全、世界農業遺産に向けた取り組みも期待されるため、水害に強い基盤整備や

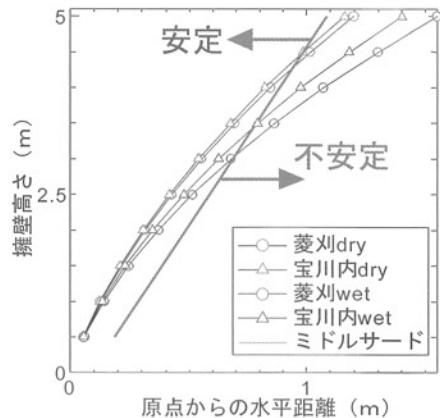
図-10 示力線法による計算結果

図-10に示力線法による擁壁高さの値を示し、転倒するか否かの限界高さを評価した。ここでは、過去に調査した鹿児島県と熊本県の材料の物性値を適用して示した。特に、限界擁壁高さが得られることから、擁壁の転倒に対する安定性の検討が容易にできる。今回の調査で採取した石材の密度や物性値を計算に用い、擁壁高さと勾配の関係を調べ、石積み擁壁復旧のための安定性評価を検討する予定である。

ことを目的とするもので、比較的容易に限界擁壁高さの設計等の力学的安定性の評価に利用できる。さらに、現場の土質の違いによる地盤内部の応力分布を算出し、擁壁への応力集中、排水条件等も考慮した災害に強い構造物の設計が重要なとなる。
