2011年新燃岳噴火後の降下テフラによる 地形変化

LANDFORM CHANGES DUE TO TRANSPORTATION OF PYROCLASTIC FALL
DEPOSITS AFTER THE 2011 SHINMOE-DAKE ERUPTION

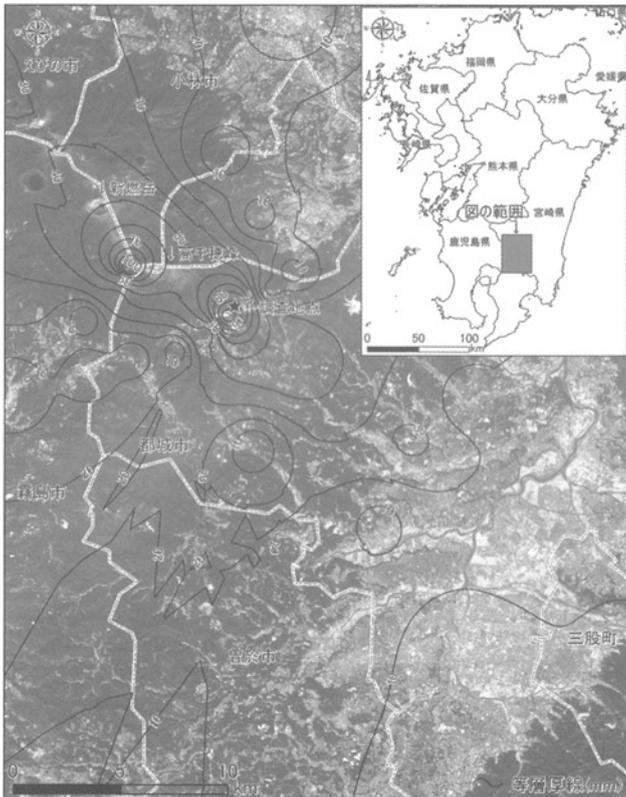
図-1 研究対象地域

図-1 は研究対象地域と降下テフラの等層厚線(mm)を示す。北西に新燃岳があって、主にその南東の霧島市、都城市、三股町に降下テフラは多く堆積したが、高千穂峰周辺では層厚約 10cm である。降下テフラの降灰主軸は給源から南東方向にある。層相は、灰白色を呈する発砲の悪い均質な軽石が主体で極めてルーズで粘着性に乏しいもので、層厚の厚い場所では最上部に薄い灰色細粒火山灰層を伴うことが特徴である¹²⁾。調査地点は高千穂峰の南東斜面の標高約 500m の開析谷にあり、約 1.3km²の集水域を持つ。そこに約 60m×40m の調査範囲を設定し観察と測量を行った(図-2)。

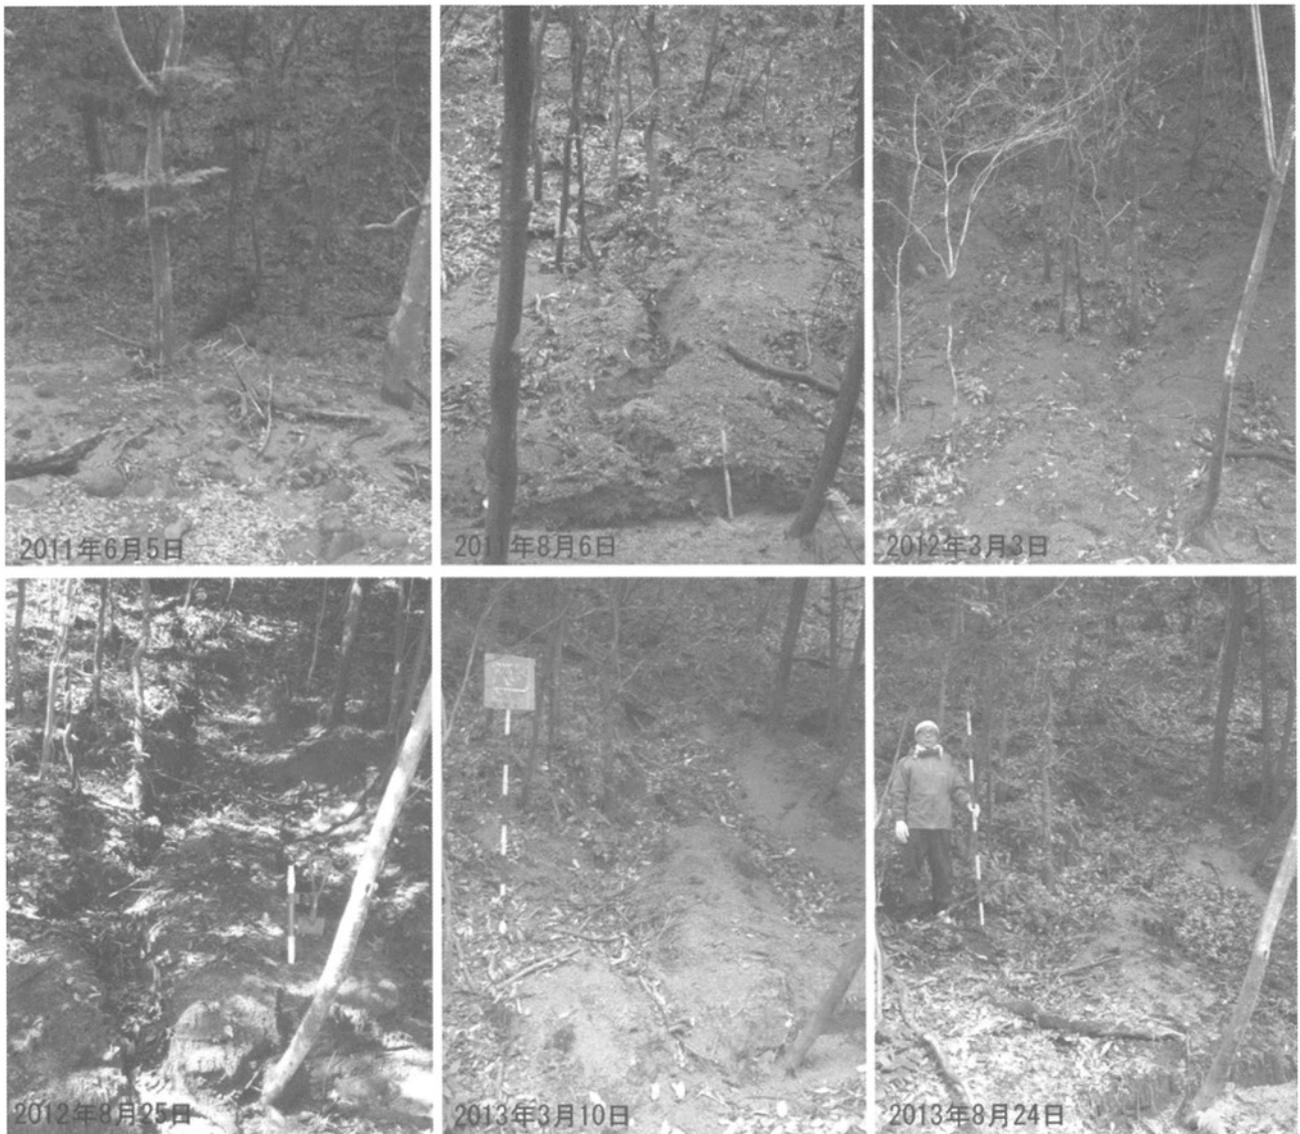
写真-1 谷壁斜面の景観

写真-1 は調査範囲の南向き谷壁斜面の 2011年6月～2013年8月までの状況を示す。2011年6月では、少し凹凸のある谷壁斜面が降下テフラに均等に覆われ緩やかに谷底に連続する。谷壁斜面は落葉に覆われており降下テフラの移動は少ないと思われる。同年8月では、斜面全体が平滑になり、一部線的な侵食が始まった。そのため最大で幅約 30cm で深さ約 20cm のV字状のガリが形成された。谷壁斜面末端は谷底の洪水による侵食で約 30cm の崖になった。その断面には降下テフラ層に多くの落葉が挟まれる成層構造が認められる。これは6月以降、降下テフラが落葉を巻き込みながら面的な布状洪水で下方に穏やかに移動し、谷壁斜面の下部を緩傾斜化し平滑化させたことを示す。

2012年3月では、ガリが少し埋積されて不明瞭化し、谷壁斜面末端は緩やかに谷底に連続し、崖は消失した。降下テフラの面的な移動が継続していることを示す。同年8月では、最大幅約 1m、深さ約 40cm にガリが拡大した。ガリ頭部は3月と比べ上方に数 m 延伸し、樹木の根系の露出も増えた。ガリ底は平滑な噴火前の地表が露出し、降下テフラのみが侵食された。これは谷壁斜面で、より透水性の高い降下テフラが、降雨時に飽和状態となり地表流が現れる点で選択的に侵食されたことを示す。一方、谷壁斜面末端の樹木近傍で、3月に比べより高い位置まで堆積が進んでおり、この8月まで布状洪水による緩傾斜化は継続していた。しかしそこには約 50cm の崖が生じており、谷底の洪水による谷壁斜面末端の侵食もあった。

2013年3月では、半年前と比べガリの深さは変わらず幅が数 10cm 拡大した。谷壁斜面下部の緩傾斜化は停止したが、ガリ末端の埋積が進み、そこから谷底へ崖錐状に土砂が堆積した。同年8月は、3月の状況とあまり変化はないが、谷壁斜面末端が少し侵食され約 30cm の崖が生じた。

(a)谷壁斜面では、2011年6月まで降下テフラの二次移動は見られなかったが、その後布状洪水に伴う穏やかな面的移動が生じ、その下部で緩傾斜化が進んだ。同時に線的なガリ侵食とその後の横方向の侵食も進んだ。後者は元の地表上で降下テフラ内が飽和し地表湧出点から始まる線的及び横方向の侵食である。両者ともに降下テフラ堆積後の1.5年間で活発で、その後は低減した。また谷底の洪水による谷壁斜面末端の侵食、ガリが埋積され崖錐が形成される土砂移動も確認された。

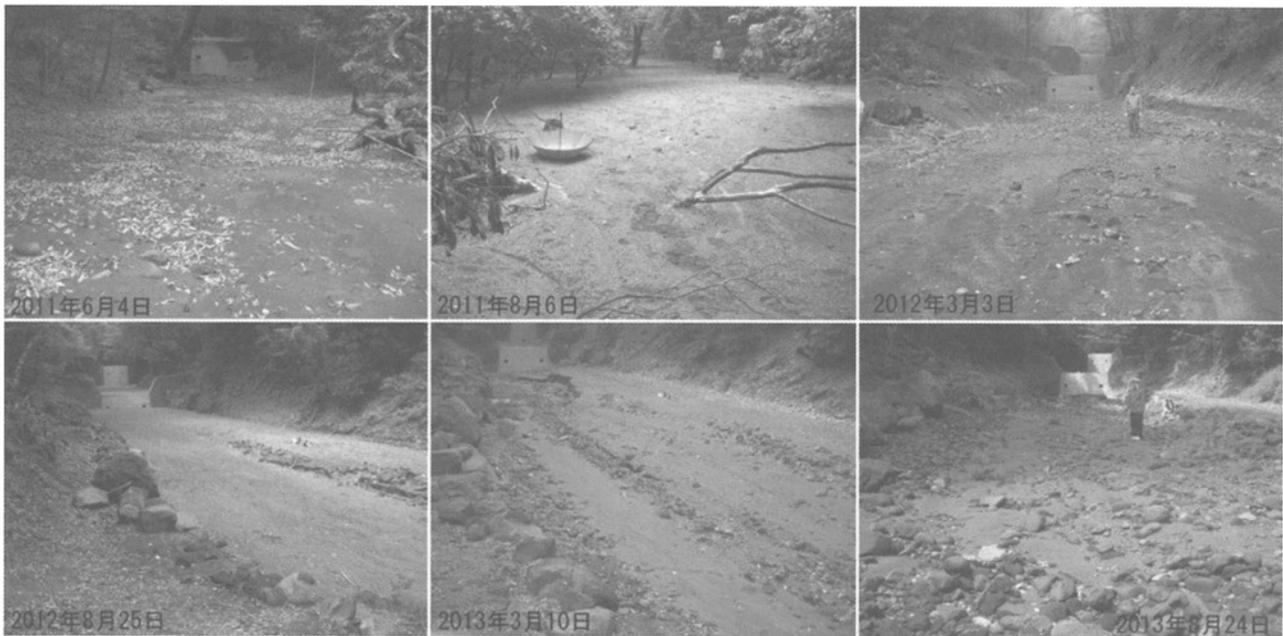
写真-2 谷底の景観

写真-2 は谷底の 2011 年 6 月～2013 年 8 月までの状況を示す。2011 年 6 月では、円磨された径約 30cm の大礫が堆積する谷底を降下テフラが約 10cm 被覆するが、降下テフラが二次移動した痕跡は認められない。同年 8 月では、谷底に上流から来た降下テフラを主体とする土砂が厚く堆積した。写真後方では堰堤の天端が地上 50cm ほどの高さとなり、2 ヶ月間に最大で 3m 以上の堆積があった。谷底表面は浅い網状の水流跡が多数あり、掘削断面には層厚数 cm で淘汰良の降下テフラによる成層構造がみえるため、土砂は掃流で運搬されたと考えられる。

2012 年 3 月では、谷底の土砂は全て除去され前年 6 月に近い状態に戻った。しかし同年 8 月では、再び上

流からの土砂が、堰堤近傍で最大 1.5m 程度堆積した。この時、左岸側に比高約 30cm の段丘も形成されており下方侵食も顕在化した。その段丘縁では径約 30cm の大礫が自然堤防状の高まりを形成しており、土石流に近い激しい土砂運搬も生じた可能性がある。

2013 年 3 月では、主に下方侵食が進み、堰堤近傍で特に多く約 1.5m 侵食された。最低位の谷底では前年 8 月には見られなかった大礫が散在する。左岸側に階段状の段丘が 4 面形成された。各段丘は上流で段差が大きく下流で堰堤の高さに収斂する。これは 3 月から 8 月にかけて洪水時の運搬土砂量の段階的な低下と、それに伴う下方侵食が進んだことを示す。同年 8 月では、さらに段丘の侵食が進み谷底に大礫が散在する状況となり堰堤も広く露出した。この時、右岸では谷壁斜面末端に侵食で約 1m の崖が生じ、左岸では最高位の段丘が狭く残存するのみになった。これは下方侵食よりも側方

侵食が強まったことを示す。段丘の地層断面では降下テフラ主体の掃流堆積物に大礫が混入する層相を確認できるため、段丘から選択的に降下テフラが流出し谷底が礫床になった可能性もある。また上流堰堤の天端に大礫が載り、その近傍で大礫主体の砂礫堆が形成されており、この時期は大礫も多く運搬される状況だった。

(b)谷底では2011年6月まで降下テフラの二次移動は見られず、同年8月から2012年8月までの1年間は掃流による降下テフラの二次堆積が継続した。その後、土砂運搬量は段階的に低下したため下方侵食が卓越し2013年3月には4面の段丘が形成された。しかし同年8月には側方侵食が卓越する環境に転じ段丘構成層の降下テフラが選択的に流出するとともに、堰堤直下流では大礫の運搬と砂礫堆形成が確認された。

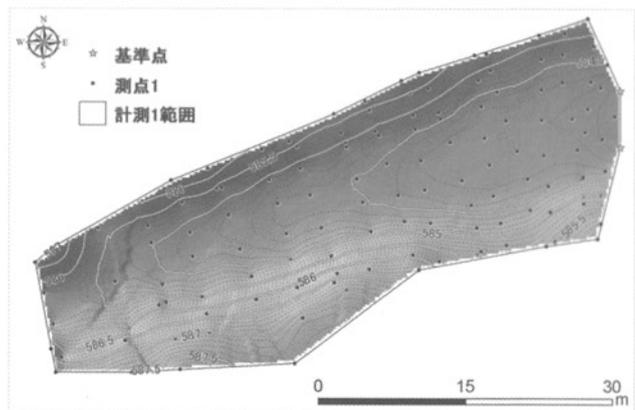
図-3 2012年3月の標高分布

図-3は2012年3月の地形標高モデルである。背景の陰影図に10cm刻みの等高線を描画した。西が上流で、下流堰堤上に基準点2点がある。計測1範囲には測点約130点がある。基準点は標高約584mにあり、右岸上流側の標高は587.5m以上ある。谷底の左岸寄りに谷の中心がある。土砂除去後の起伏が乏しい平坦イメージが良く表現された。ただ谷底の585mから上流は、それより下流と比べ等高線間隔が狭く傾斜が急なため、土砂除去後に上流からの土砂の堆積が再び進んだことを示している。

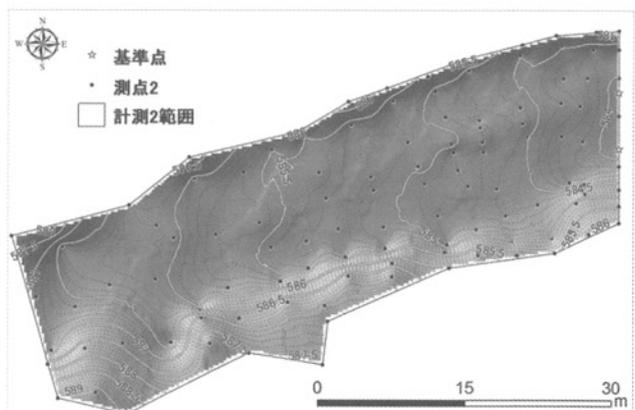
図-4 2012年8月の標高分布

防状地形も表現された。

図-4は2012年8月の地形標高モデルである。計測2範囲には測点約130点がある。3月以降、さらに土砂の堆積が進み谷底の標高は増加した。谷底は上流一部を除き全体に3月より等高線の間隔が狭まっており急傾斜化した。左岸側の等高線は右岸よりも全体的に下流側にあり、段丘地形が読み取れる。また段丘縁では585mの等高線が下流に突出するため、実際の自然堤

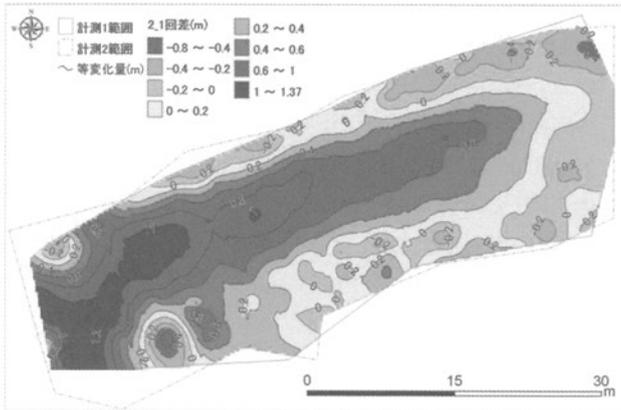
図-5 2012年3月から8月までの標高変化

図-5は2012年3月から8月までの標高変化で、この間、えびのの総降水量は3575.5mmだった。標高は、広く増加傾向にあり、最高1.37m増加(堆積405.5m³、平均35.1cm)した。3月に谷の中心だった左岸で多くの土砂が堆積した。谷底の右岸側で0~0.2m低下した場所

が谷方向に連続しており、下方侵食が既に始まっている。このため左岸に段丘が現れた。また左岸の計測範囲縁では標高が 0~0.4m 低下した場所があり、これは谷壁斜面で進むガリ侵食や末端侵食を示すと思われる。一方、兩岸の計測範囲縁で標高が約 0.2m 上昇した場所は、谷壁斜面の降下テフラ移動を示すと思われる。

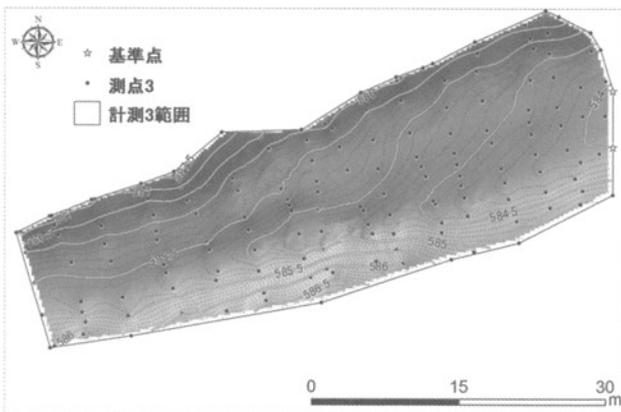
図-6 2013年3月の標高分布

図-6は2013年3月の地形標高モデルである。計測3範囲には約 170 点の測点がある。585m の等高線が上流に向く楔状なため、谷底右岸を中心に下方侵食が進み狭長な谷が形成され、左岸の段丘が明瞭化したことが分かる。さらに左岸の計測範囲縁は前時期に比べて

滑らかでありガリの埋積や崖錐形成を示すと思われる。

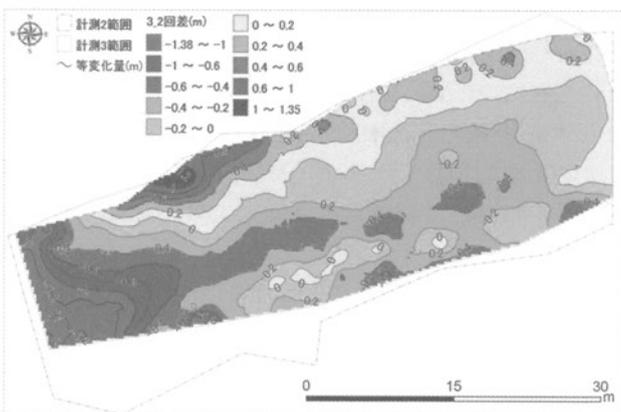
図-7 2012年8月から2013年3月までの標高変化

図-7は2012年8月から2013年3月までの標高変化で、この間、えびのの総降水量は1792mmだった。標高の増加範囲は左岸の計測範囲縁に多く、低下範囲は谷底全体に広がった。谷底は上流ほど標高低下が著しく、上流堰堤付近で最高 1.38m(侵食 207m³, 平均 -19.8cm)も低下した。前期間に比べ標高低下範囲を示す等変化量線の間隔が広いので、この間に側方侵食が強まっている。谷壁斜面ではこの間、布状洪水とガリ侵食は確認されないため、左岸の標高増加はガリの埋積と谷底に続く崖錐形成を示す。

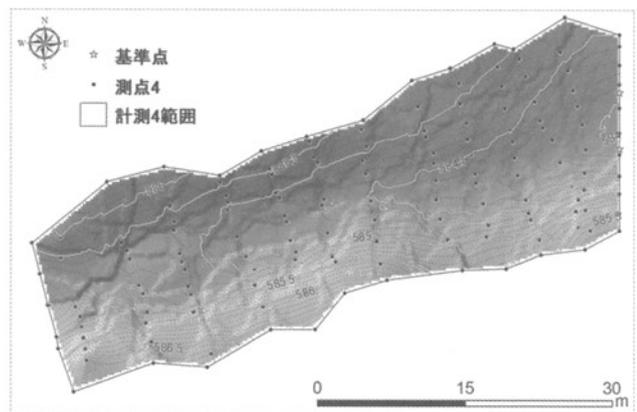
図-8 2013年8月の標高分布

図-8は2013年8月の地形標高モデルである。計測4範囲には約 160 点の測点がある。前時期に比べ585m の等高線はさらに上流に移動し、谷底では横断方向の等高線間隔が広まった。これは段丘がほぼ侵食され幅広い谷底になったことを示す。谷の中心は右岸から左岸側に移動し、そこに等高線や陰影図からも砂礫堆形成に伴う幅数 m の凹地や凸地を読み取れる。

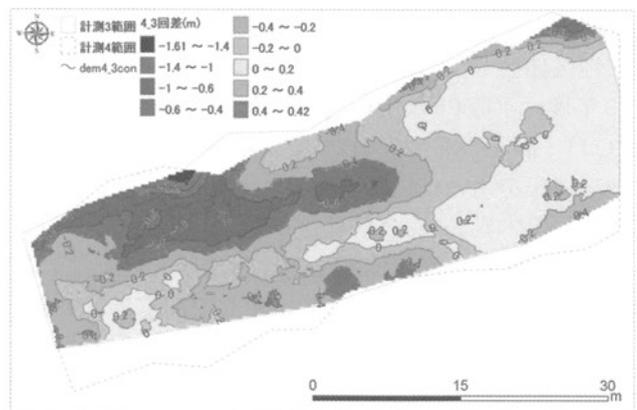
図-9 2013年3月から2013年8月までの標高変化

図-9は2013年3月から2013年8月までの標高変化であり、この間、えびのの総降水量は1682.5mm だった。標高は全体に低下傾向にある(侵食 200.4m³, 平均 -19.5cm)。前時期に谷の中心だった右岸と下流部では約 0.2m の標高増加を示す。砂礫堆は、段丘が侵食さ

れ0.4m以上も標高が低下した場所にあるため、図-9はこの間の左岸側の顕著な侵食と大礫を伴う土砂移動を示している。計測範囲縁の下流左岸側は標高低下傾向にあり、この間に谷底の側方侵食が谷壁斜面末端に及んだ事も分かった。一方その右岸側では若干の標高増加が示されており、布状洪水やガリを埋積する降下テフラの移動が若干継続していると思われる。
