薩摩半島のシラス分布域における崩壊の地形的特徴

GEOMORPHOLOGICAL CHARACTERISTICS OF FAILURE IN SHIRASU AREA IN THE SATSUMA PENINSULA

Key Words: Shirasu, slope failure, records, geomorphological development, southern Kyushu

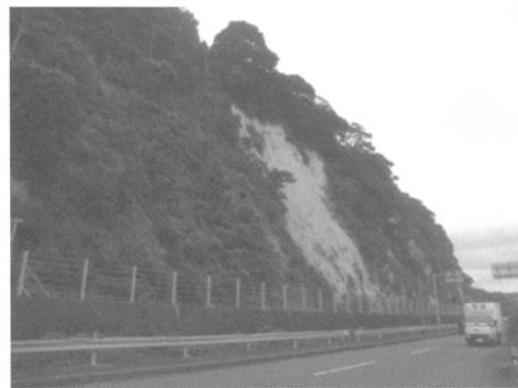
写真-1 シラス斜面の崩壊跡地(鹿児島市)
(2012年8月7日撮影、撮影位置を図1に示す)

全国には、火碎流堆積物が分布する地域が点在しており、とくに鹿児島県のシラス堆積物(以下では、入戸火碎流堆積物に限定してシラスという用語を使用)が分布する崖は、数十年という極めて短い周期で崩壊を繰り返すことが報告されている¹⁾。鹿児島県の報告²⁾では、姶良カルデラ外壁部やシラス地域などで土砂災害が発生やすい(写真-1)。シラスの土砂災害の代表的な研究例として、シラス台地開析谷の主に下刻に伴う谷壁斜面の成長過程の解明³⁾ やシラスの急斜面における崖崩れに周期性があり、崩壊後の表層土の再形成までの期間は70~80年程度であると推定⁴⁾ したもののがあげられる。また、九州南部では、地下水が関与した崩壊が目立つことから、シラス斜面脚部の崖錐崩壊を取り上げ、その発生メカニズムを水文地形学的な立場から検討した研究^{5),6)}もある。薩摩半島西部では、シラスの海食崖(写真-2)が発達している。海食崖の崩れに周期性があることから、表層滑落型崖崩れに限定すれば、崖崩れの予知は可能⁷⁾という報告もある。

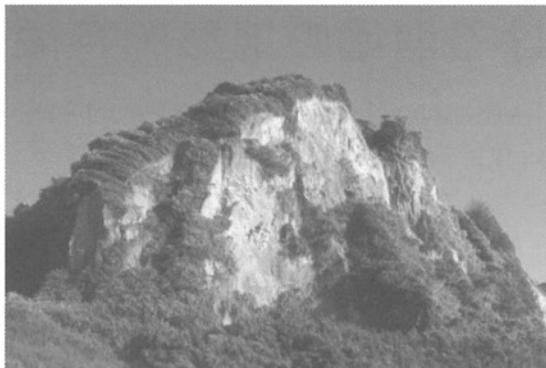
写真-2 シラスの海食崖(日置市吹上浜)
(2012年10月4日撮影、撮影位置を図1に示す)

傾斜量が 40.01 ° 以上の地域は大きく分けて、シラス台地縁辺部にみられる開析谷の急傾斜地、伊集院や松元地域などのように(図-6)シラス台地の内部まで伸長した現開析谷ぞいの谷壁斜面、東シナ海に面している急崖斜面(海食崖)があげられる。シラス台地縁辺部の等齊直線型谷壁斜面では、普段は流水が少ないが、梅雨や台風の豪雨時には流水によって、降雨で斜面から供給された崩壊物質を運搬しながら、下刻や谷頭侵食が進行することが示唆される。伊集院や松元地域の現開析谷の谷壁斜面も、表層崩壊によって現開析谷の谷壁斜面が平行後退し、等齊直線型の斜面が形成されてきた可能性がある。現地調査の結果、この地域の谷壁斜面の露頭には二次シラスが認められた(写真-3)。二次シラスは、流水で運搬され堆積したものであるが、通常の河川による堆積物ではなく、シラス原上を一様に広がって流れた流水によるものだと考えられる⁸⁾。二次シラスは、シラスの上を流れた流水作用で堆積した重要な証拠である。二次シラスの堆積物がしばしば認められることは、シラス台地の最上部に地表流による堆積物が発達していることを意味する。また、東シナ海に面して 40.01 ° 以上の傾斜からなる急崖が発達している(写真-2 など)。これは、植生に覆われない海食崖が主であり、現在も侵食を受けて後退していると考えられる。

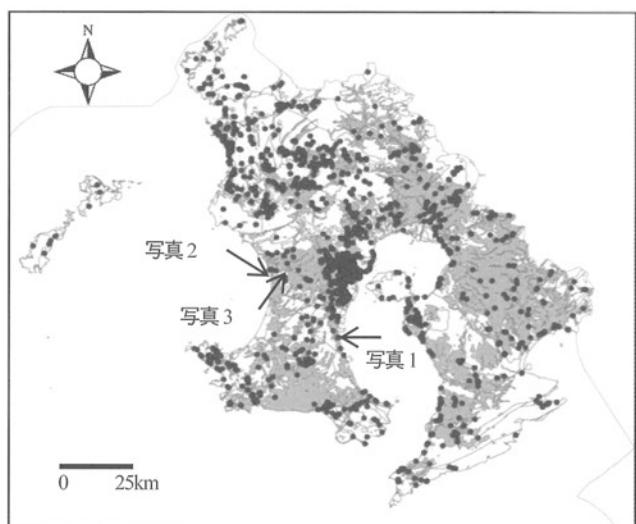
図-1 鹿児島県における土砂災害箇所のプロット図
(網掛けは火砕流堆積物の分布を示す)

鹿児島県土木部砂防課から提供いただいた全データを用いて、土砂災害発生地点を図-1に示した。このデータを基に、1296個の崩壊を対象として、崩壊幅のヒストグラム(図-2)を作成した。崩壊幅が10m以下の崩壊数が全体の半数以上を占め、崩壊幅20m以下で全体の80%を超える。この結果は、シラス台地周辺斜面の崩壊の形態は小規模の表層崩壊が大部分である⁴⁾ことと整合する。流出土砂量のヒストグラム(図-3)もまた、流出土砂量が1,000 m³未満で大半を占め、小規模崩壊であることを示している。

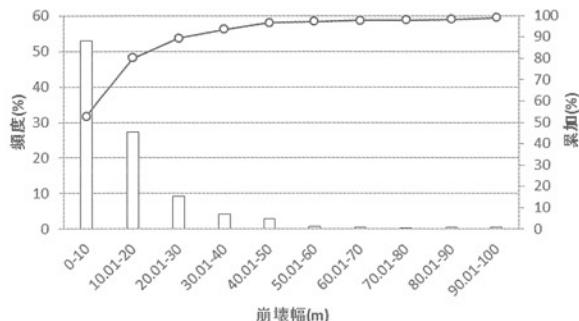
図-2 崩壊幅のヒストグラム

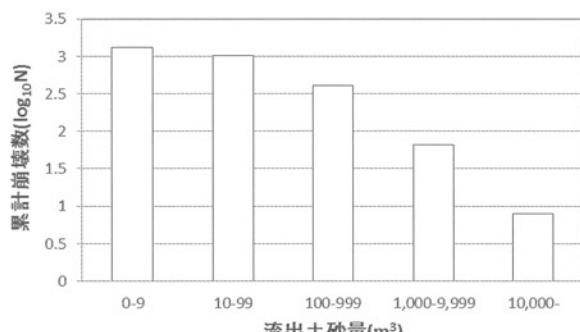
図-3 流出土砂量のヒストグラム

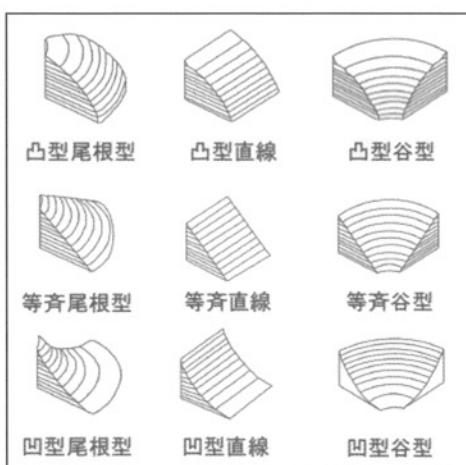
図-4 斜面型の概念図¹¹⁾

単位地表面の傾斜角と傾斜方向の変化状態の組み合わせによって、単位地表面を三次元的に区分した場合の起伏形態を斜面型とよぶ¹¹⁾。斜面型は、単位地表面の垂直断面形と水平断面形の組み合わせによって、9種類の基本型に分類される(図-4)。薩摩半島のシラス分布域における崩壊実績に関しては、災害の形態が“崖崩れ”である235地点の崩壊地の局所的な曲率を解析した(災害の形態が土石流および崩壊幅が未記載を除く)。斜面の曲率(土砂災害地点を含むセルと周辺の8つのセル)を抽出¹²⁾し、崩壊幅が0-20mと20.01m以上に分けてプロットした(図-5)。崩壊地は、個々の崩壊地付近の斜面型が等齊直線斜面に分類される場所を中心として、分布していることがわかる。凸型尾根型斜面と凹形谷型斜面は、ばらつきはあるものの、ほぼ等しく分布している。重心は、いずれ

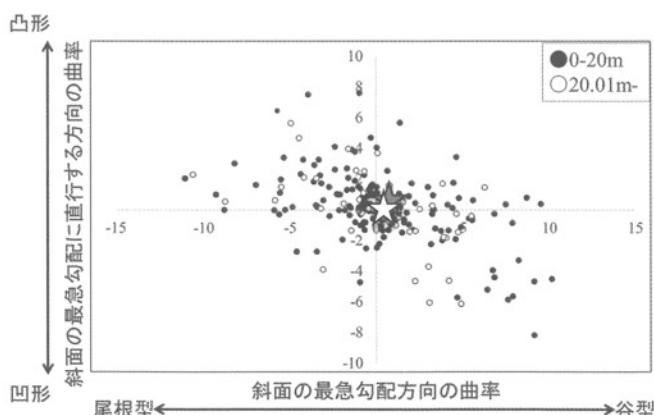
図-5 崩壊地における曲率の分布(★: 0-20 m のプロットの重心, ☆: 20.01 m- のプロットの重心を示す)

の規模の斜面崩壊であっても原点付近にあることから、等齊直線斜面に分布する傾向にある。なお、シラス分布域で発生した土砂災害地点を図-6 に示した。次に、崩壊が発生した斜面の傾斜特性を考察するために、斜面の傾斜区分図を作成した(図-6)。崩壊地の緯度経度を含むメッシュの傾斜を求めるることは、崩壊斜面の傾斜の傾向を知るうえでは、有効と判断した。ただし、この場合の斜面傾斜は 10 m DEM による値であるから、局所的な変動が大きくなる。局所的な変動や計測誤差が、崩壊斜面の傾斜の全体の傾向を知るうえで、ノイズにならないよう、傾斜の階級幅を広くとって、20 °ごとにした。そこで、斜面全体の平均的な傾向を把握するために、本研究では、傾斜量を 0 °~20 °, 20.01 °~40 °, 40.01 °~60 °, 60.01 °~ に階級区分した(図-6)。崩壊によって生じる斜面、すなわち急斜面の表層部が崩れて、その崩れた後に残される新たな斜面の傾斜角は、ほぼ 50 ° 前後であるという計測例がある¹³⁾。本研究では、40.01 ° 以上 60 ° 以下の傾斜量をもつ斜面に着目すべきことを示唆する。

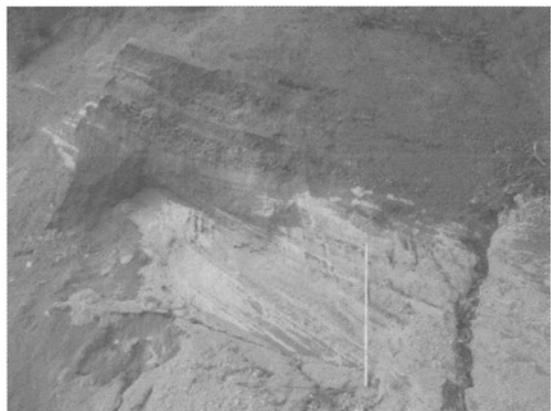
写真-3 二次シラスの露頭(日置市伊集院)
(2012年10月4日撮影, 撮影位置を図1に示す)

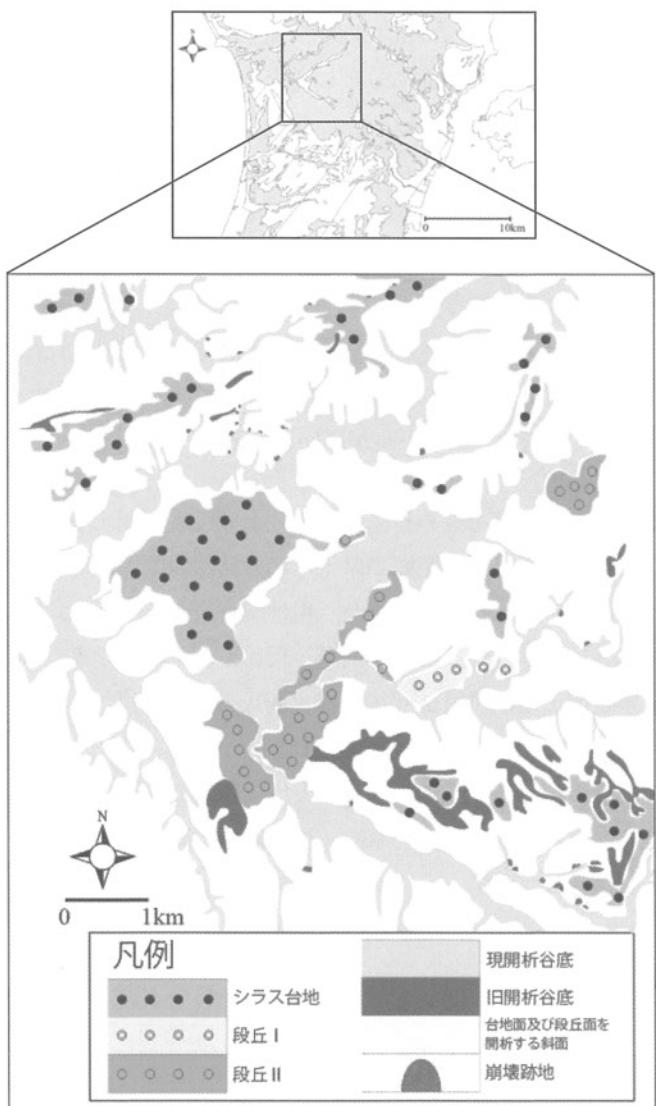
図-7 伊集院地域における地形分類図

図-8 伊集院地域における概念的横断面図
(数字は谷壁斜面の平行後退の順序を示す)

空中写真判読の結果、伊集院地域の地形は、主に、シラス台地、段丘面(段丘Iは段丘IIより一段高い面)、現開析谷底、旧開析谷底、新旧崩壊斜面に分類することができる(図-7)。崩壊跡地は、シラス台地のなかでは、平均的な密度で分布している。旧開析谷は、現開析谷の上流延長に多数存在する浅い谷であり、屈曲に富み、伸長方向もランダムである⁸⁾。旧開析谷の判読にあたっては、谷底部が茶畑として利用されている点や現開析谷と傾斜変換部を介して不連続に接している点⁸⁾から判断した。旧開析谷は、かつて存在した上流部分を、現開析谷によ

って争奪されたことを示しており、旧開析谷と現開析谷の高度が異なる⁸⁾。崩壊跡地は、現開析谷の本流谷から支谷へ追跡すると、谷幅が急減する区間が認められ、そうした場所に相対的に高密度で分布している。現開析谷の谷幅拡大によって、谷壁斜面での崩壊が継続してきたと考えられる(図-8)。シラス台地内の地下水はシラス堆積前の基盤地形に規制されて移動しており、斜面脚部の崖錐崩壊の発生位置は基盤地形において谷や凹地に分布している⁶⁾。したがって、この間に現開析谷の側方侵食が継続してきたことが、開析谷壁の下端部付近で崩壊が発生する背景をなしていると考えられる。斜面脚部の崖錐内の地下水は、素早く基盤まで達し、台地周縁脚部から流出している⁶⁾。加えて、崩壊物質はシラスであり、細粒化しやすく、また低密度であるため、河床勾配の緩
