# 平成29年九州北部豪雨災害による乙石川流域の 洪水堆積物とシリカフラックスの分布

DISTRIBUTIONS OF FLOOD SEDIMENTS AND SILICA FLUXES

IN THE OTOISHI RIVER BASIN

RELATED TO THE 2017 NORTHERN KYUSHU HEAVEY RAIN DISASTER

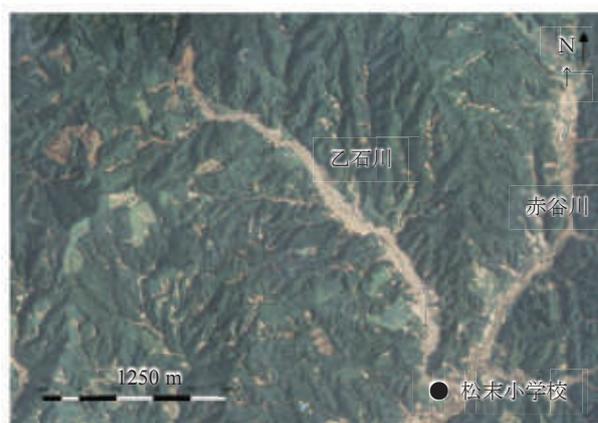
図-1 災害後の乙石川流域の空中写真  
(地理院地図より引用)

図-1 で示す乙石川は赤谷川の右岸支流で北西-南東方向の河道をもち、三郡山地南部の広蔵山、小岳山、米山を分水嶺とする。流域面積が 5.9km<sup>2</sup>で、20

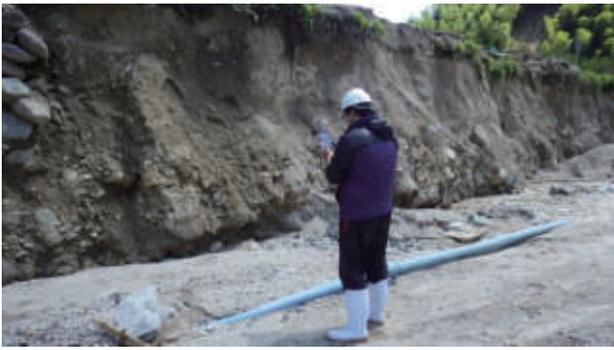
写真-1 松末小学校付近の堆積物と河岸浸食  
(2017/8/2 撮影)

写真-1は松末小学校近くの乙石川左岸の状況である。河岸が浸食をうけ、地下の埋設管が露出している状況を確認できる。浸食された河岸断面では、下位から、やや締まった厚さ1mのシルト質礫層と同じく1mのシルト質砂層があり、その上位に植生を挟んでゆるい30cmの砂層が堆積する。植生より下位の礫層や砂層は過去の堆積物が浸食によって露出したものである。下位の礫層は巨レキから中レキを含み、無構造である。構成する礫は花崗岩も含むが、板状の結晶片岩の礫が目立つ。中位の砂層は、礫層との境界付近で平行葉理が確認でき、また中央部に厚さ数センチの中礫を主体とした礫層を挟む。植生の上に分布している砂層は、調査者の足下と同じもので、今回の災害による堆積物である。主に石英、長石の砂・細礫で構成され、雲母を含む、いわゆるマサであるが、粘土分は少なく、その上をしっかりと歩行できる程度である。また、中礫程度の結晶片岩からなる板状の礫列がマサを覆うように分布する箇所が随所で確認できた。

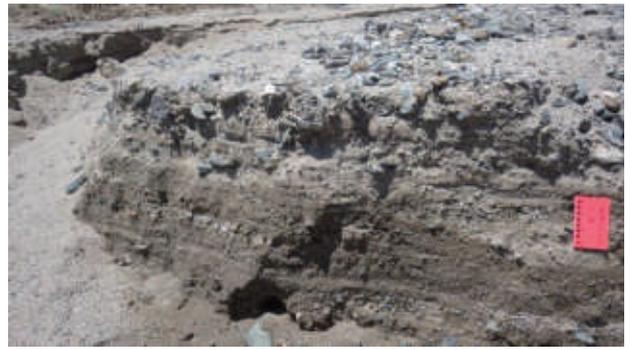
写真-5 中礫の層を挟む砂質の洪水堆積物  
(2017/8/2撮影)

写真-5は、今回の洪水堆積物の断面である。乙石川流域の至る所で確認できたもので、斜面崩壊に伴う崩積土や土石流堆積物を供給源として、水流により運搬され、堆積したものと考えられる。砂・細礫の堆積物に数センチ大の中礫の挟みが複数確認でき、表層は板状の中礫で被覆 (paving) されているのが特徴的に観察される。粘土は少なく、乾燥するともろく、崩れやすい。

写真-6 は、写真-5 付近の 8 月の濁水化した河川の様子である。濁水の中の暗色のものは結晶片岩の礫であり、水流により転動し、一部は集積している状況が確認できた。おそらく水中では、シートフロー状に砂・細礫のマサが移動し、滑らかになった河床を数センチ大の中礫から大礫が転動している状況であり、写真-5 の堆積状況が再現されていると思わ

計測箇所と堆積厚さは図-2 にまとめて示している（図中黒字）。厚さは一様ではなく、谷地形の狭窄部より上流側で堆積物の厚さが大きくなる傾向を示した。基本的には、写真-5のような礫層を挟み、砂・細礫層から構成される堆積物が多数であった。その中で写真-4の北では、無構造で、中礫から大礫を包含するシルト質の堆積物が確認できた。ここは、支流との合流地点であり、厚さ40cmの洪水堆積物の上位に1.8mの厚さの無構造の堆積物が分布していた。崩壊と土石流が時間差をおいて発生したものと思われる。

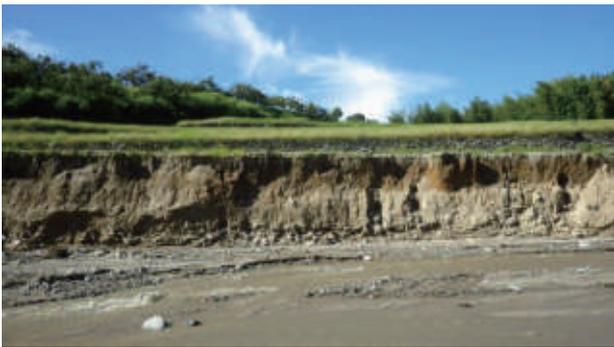
写真-2 下流域右岸の河岸浸食の状況  
(2017/9/3 撮影)

写真-2は松末小学校から180m上流の右岸の浸食状況である。断面左側には風化した褐色の花崗岩が水面から30cm程度まであり、上位には1m程度のシルト質礫層が分布する。さらに、その上位には1.5mのシルト質砂層が分布する。写真の右に行くほど、花崗岩は白色で厚くなり、礫層はその分布によって消滅する。また途中、砂層と花崗岩の境界にパイピングと思われる孔があり、その下部では、洗われた礫とガリーが確認できた。

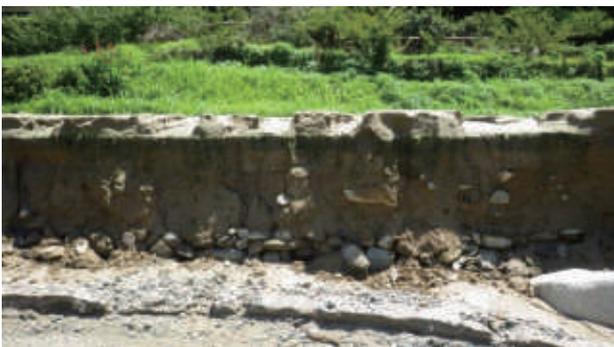
写真-3 河岸浸食で現れた古い石垣の上位に堆積する古い巨礫交じりの砂層 (2017/9/3撮影)

写真-3は、写真-2から365m上流の石詰地区左岸の浸食断面である。古い石垣と思われる礫列の上位に無構造の巨礫を含むシルト質砂層が厚さ1mで分布する。さらに、その上位に新しい砂層が20cmの厚

さで分布する。この新しい砂層は現在の石垣の下部においても地表面を覆うように分布しており、ここでも結晶片岩の中礫が一部に集積するように重なっている様子が確認できた。

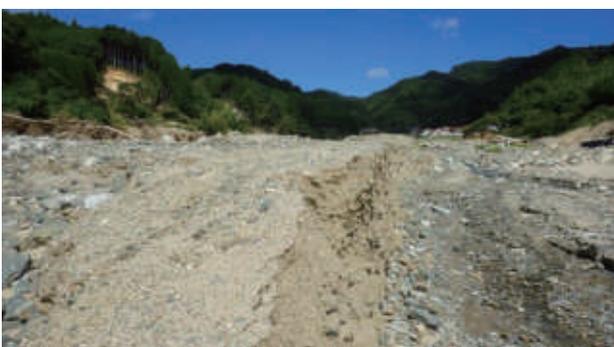
写真-4 今回の土石流堆積物と表層に分布する大礫から巨礫の列と流木 (2017/9/3撮影)

写真-4は写真-3の1km 上流の右岸であり、花崗岩の斜面が崩壊し、崩壊面では複数のガリーが確認できる。その下には今回の堆積物が分布する。無構造で巨礫を含むシルト質の堆積物であり、表層には、大礫から巨礫の列が確認できる。

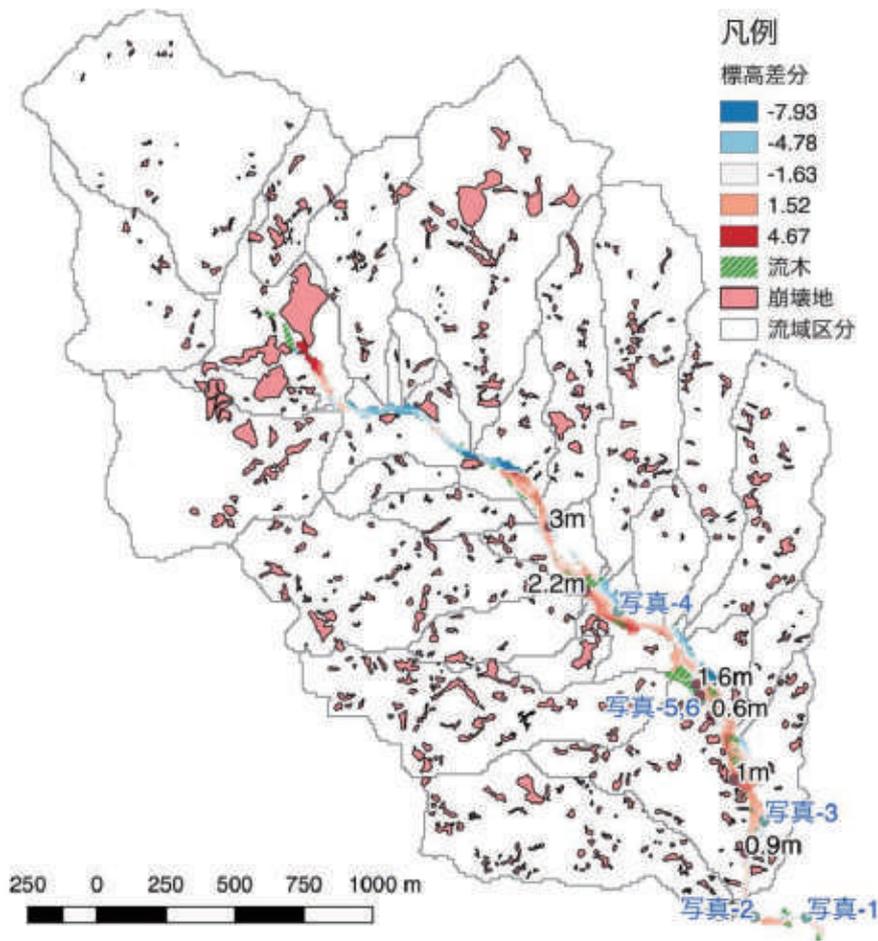
図-2 山地斜面の崩壊分布と谷底平野の浸食・堆積状況（池見ほか<sup>8)</sup>に堆積厚さと写真箇所を加筆）

れる。なお各写真箇所は図-2 に青字で示した。

図-2は池見ほか<sup>8)</sup>で報告した山地斜面の崩壊箇所の分布と谷底平野の堆積状況をまとめたものである。この中で、堆積は10万m<sup>3</sup>に対して、浸食量はその2倍以上の23万m<sup>3</sup>という値を報告した。

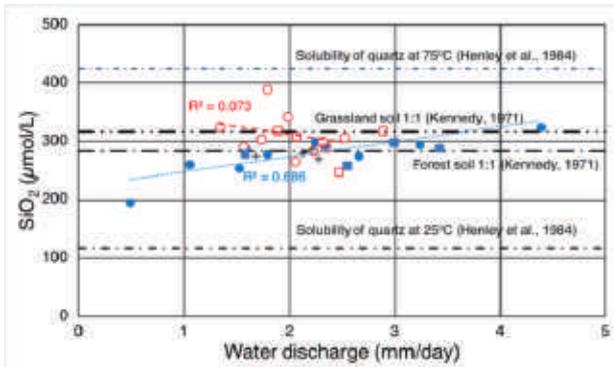
図-3 支流および本流の流量と溶存シリカ濃度の関係(図-3, 4の記号は, 右岸が白抜き口○, 左岸は塗り潰し■●で示し, 11月の測定データは四角口■, 12月は円○●で表している)

図-3 にはサブ流域ごとの河川流量(mm/day)と溶存シリカ濃度( $\mu\text{mol/L}$ )の関係を示した。右岸が白抜きの記号, 左岸は塗り潰し記号で示した。また, 11月の測定データを四角で, 12月を円で示した。本流はプラス記号で示した。流量(単位面積あたりの流量)は, 右岸で1 mm/day から3 mm/dayの幅であるのに対し, 左岸は0.5 mm/day から4.5 mm/dayと広いレンジを示した。溶存シリカ濃度は, 概ね $250\mu\text{mol/L}$  から $350\mu\text{mol/L}$ のレンジを示すが, 右岸では濃度が高い試料, 左岸では濃度が低い試料がそれぞれ確認できた。また12月の測定データにおける相関係数 $R^2$ を計算すると, 左岸の流量と溶存シリカの濃度に高い相関が確認できた。

図-3 で示したシリカ濃度の変化幅は, 多様な水の混合で説明できる。同図には水-岩石反応や土壌からの溶出で想定される溶存シリカ濃度を示している。水-岩石反応でのシリカの溶出は温度に依存し,  $25^\circ\text{C}$ で石英と水が化学的な平衡状態にある場合, 溶存シリカ濃度は $200\mu\text{mol/L}$ 以下を示す。 $75^\circ\text{C}$ で石英と平衡状態になると $400\mu\text{mol/L}$ 以上になる<sup>10)</sup>。 $25^\circ\text{C}$ は一般的な地下水,  $75^\circ\text{C}$ は温泉水が想定される。一方, 低い温度でも土壌からは容易にシリカが溶出し,  $300\mu\text{mol/L}$ 程度の値を示すことが報告されている<sup>3)</sup>。山地斜面表層を流れる中間流的な地下水がこれに相当すると考えられる。

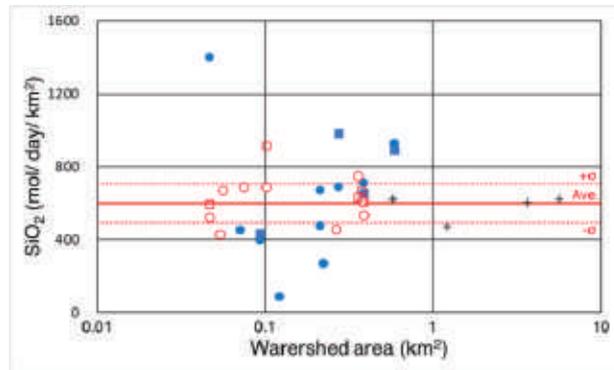
図-4 右・左支流および本流の流域面積とシリカフラックスの関係

図-4 は各サブ流域の面積( $\text{km}^2$ )と流量と濃度で計算したシリカフラックス( $\text{mol/day/km}^2$ )の関係を示した。右岸のシリカフラックスは, 流域面積に関係なく幅の狭いレンジを示すのに対して, 左岸のシリカフラックスは幅広いレンジを示し, 特に流域面積が小さい流域でばらつきが大きくなる結果を示した。図中には右岸支流の12月測定値の平均値 $\pm\sigma$ 値を示した。本流のシリカフラックス(+ )は概ね, この範囲にプロットされた。

図-4のシリカフラックスの変動は, これら多様な水の流れや混合状況を示していると考えられる。右岸では, 温泉水などの混合により, ややシリカ濃度の高い河川水が観測されたが, 概ねシリカフラックスは安定しており, 河川水を形成する地下水や中間流の混合, 流れが安定的に行われていると考えられる。一方, 左岸は, 各サブ流域での流れ, 混合具合が多様であることを示している。
