2016年4月の熊本地震によって発生した 特異な土砂移動現象についての考察

CONSIDERATION ABOUT DISTINCTIVE LANDSLIDES INDUCED BY THE
KUMAMOTO-EARTHQUAKE IN APRIL, 2016

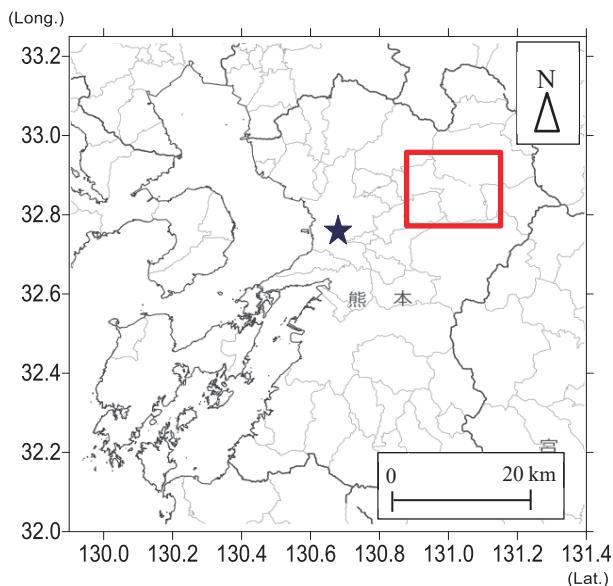
図-1 本震央と解析地域の位置関係図

気象庁（前震4点、本震7点）¹²⁾、地方公共団体（前震33点、本震57点）¹³⁾、防災科学技術研究所（前震35点、本震34点）¹⁴⁾の観測点で記録されたデータをもとに最大加速度や、一定加速度以上の継続時間の分布を土砂移動発生個所と重ね合わせることでその関係を評価することにした。なお土砂移動判読図は、防災科学技術研究所によって作成されたものを用いた¹⁵⁾。解析対象範囲は特に土砂移動現象が特に多く発生していた図-1中の赤枠の範囲とした。なお、図中の星印は本震央を表している。

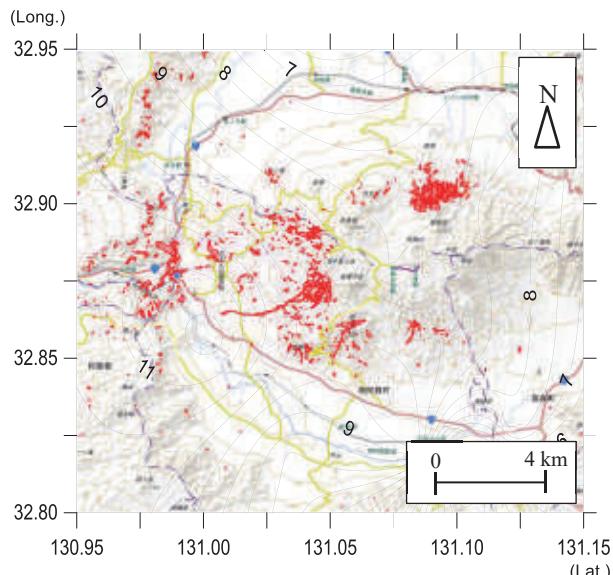
図-3 本震時 200gal 以上の継続時間(秒)分布と土砂移動現象の発生位置との重ね合わせ図

たとみなしている。本震時の 200gal, 400gal 以上の継続時間分布と土砂移動発生位置の重ね合わせの一例を図-3, 図-4 で示す。図-3 より 200gal 以上の継続時間が 9 秒を超えるあたりからより多くの土砂移動が発生している。また、図-4 より 400gal 以上の継続時間については、5 秒を境に発生数に大きな違いが見られた。その他の加速度の継続時間も含めて、土砂移動が多く発生した領域で記録された値を表-2 にまとめている。30gal, 50gal, 100gal 以上という条件では前震時も比較的長い時間揺れているが、200gal 以上の継続時間という条件では前震時は長くとも 1 秒程度であり、本震時との差がより顕著に表れている。前震時はほとんど土砂移動現象が発生していないことを考慮すると、200gal を超えるような比較的大きな加速度が 10 秒程度継続することが土砂移動の発生に重要な影響を与えていた可能性がある。なお、中央火口丘北側で土砂移動が集中して発生している領域は、過去の豪雨時においても断続的に発生している場所である。この領域は地形的に特に急な場所でもあり、土砂移動現象がより起きやすかった可能性が指摘できる。

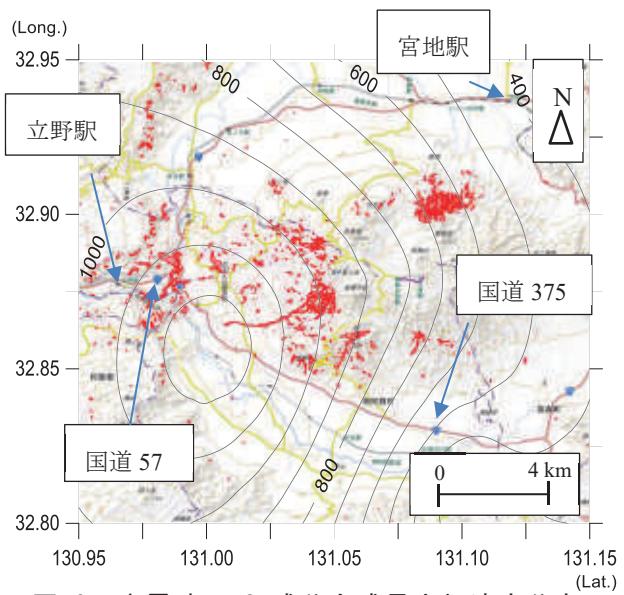
図-2 本震時の 3 成分合成最大加速度分布(gal)と土砂移動現象の発生位置との重ね合わせ図

本震時の3次元合成最大加速度と土砂移動分布の重ね合わせ図の一例を図-2に示す。表示範囲は図-1中の赤枠の南阿蘇村周辺を拡大したものである。等値線は加速度(gal)を示し、100gal間隔で引いている。また、赤印は土砂移動発生個所を示す。この図から比較的傾斜が急である中央火口丘や外輪山のうち、最大加速度が400gal程度を境に一部で土砂移動が見られ、800galを超えるあたりからはその発生数はさらに多くなっていることが分かる。前震時は、この周辺では大きくても300gal程度であり土砂移動はほとんど発生しなかった。

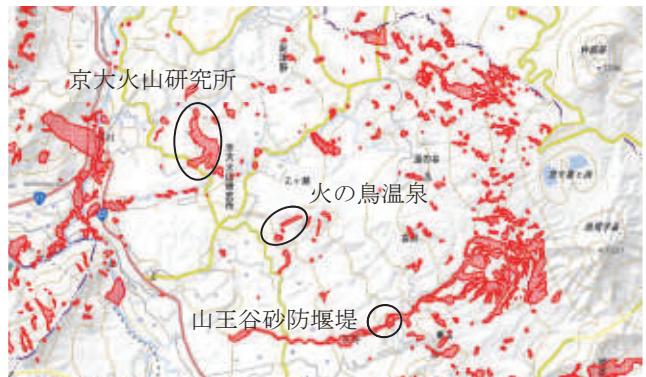
図-5 調査地域

2017 年 11 月 14～17 日, 21～23 日, 2018 年 3 月 14～17 日の 3 回に渡って南阿蘇村の京大火山研究所、火の鳥温泉・南阿蘇リゾート、山王谷川砂防堰堤付近を中心に調査を行った(図-5)。

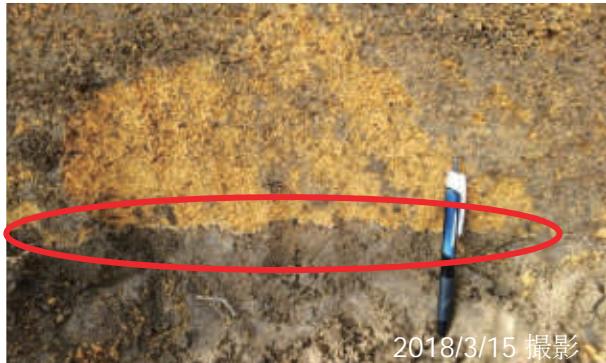
写真-1 火山研究所での軽石層と黒灰色層の間に存在する白色層

京大火山研究所では、オレンジ色の草千里ヶ浜軽石層が分布しており、近くで見ると軽石層とその下位の黒灰色層の間に厚さ数 mm 程度の白色の層が存在していることが確認できた(写真-1)。これまでの報告では地震動により軽石層が流動化し、黒灰色層との境界をすべり面として地滑りが発生したと説明されている。また、白色の物質については地震前には存在せず、地滑り時に軽石層が擦れて生成されたとの報告もある²⁾。しかし、筆者らの調査では一部の箇所では白色の層の流動化が疑われるような痕跡も認められた(写真-2)。そのため、この物質は地震前からもともと存在していたものであり、地震動によってこの層でも流動化が発生した可能性があると考えている。

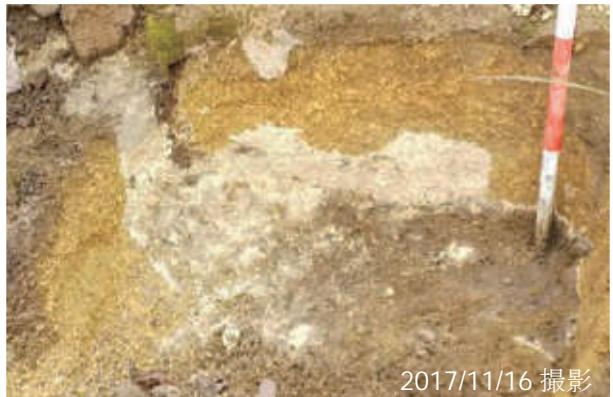
写真-2 火山研究所で見られた白色物質層の液化が疑われる痕跡

(写真-3)、ここではこの面よりも数メートル下位の層ですべりが発生していたため、オレンジ色の下位の白色層はすべり面にはなっていなかった。このことからも写真-2 中に存在した白色物質は地震以前から存在していたものであると断定できる。なお、この層がすべり面にならなかつたのは、層の存在箇所が一部の小高い部分に限定されており、含水状態があまり高くなかったからだと推測できる。また、周辺での土砂移動現象のうち 2 か所では写真-4 で示すような粘土質の白色物質の存在を確認できた。写真-4 は、3 つの土砂移動のうち中央に位置する小規模な地滑りの移動土塊中に見られたものを撮影している。この物質は写真-2 の層構造よりも下位に存在するものであったが、手のひらで振動を与えるとすぐに流動化する性質を持っていた。そのためこの層で地震動により流動化が起き、崩壊や地滑り的な現象の発生に影響を与えた可能性が示唆される。なお写真-3 と写真-4 は撮影日時が異なるが、撮影場所には大きな状況の変化は見られなかった。

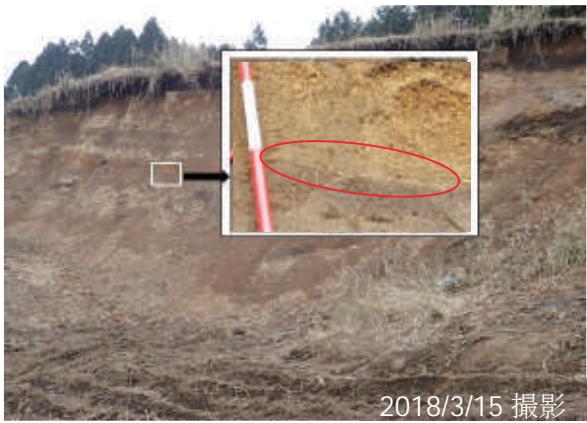
写真-3 南阿蘇リゾートを襲った地滑りの頭部

火の鳥温泉・南阿蘇リゾートでは、主に 3 つの土砂移動現象が発生した図-5 中の火の鳥温泉付近の土砂移動のうち最も南側で発生した地すべりの頭部では、京大火山研究所で見られた写真-1 のようなオレンジ色-白色-黒灰色の層構造も確認できたが

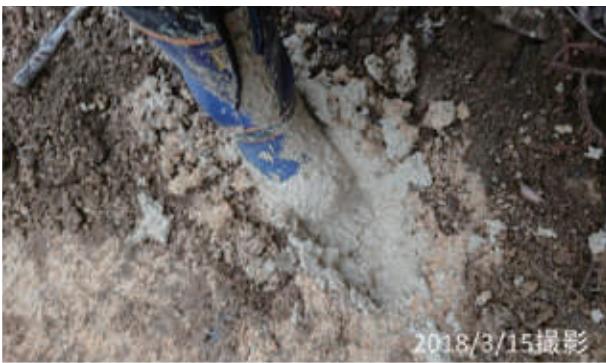
写真-5 山王谷川砂防堰堤付近の崩壊地で見られた白色に近い粘土

山王谷川砂防堰堤のすぐ上流の右岸側では、山腹崩壊が発生しており、左岸側では地すべりが発生していることを確認できた。右岸側での崩壊地では、表層の崩壊土砂を取り除くと崩壊面に沿った白色物質が存在することが確認できた。この物質は火の鳥温泉周辺と同じように外力を与えることによって容易に流動化する性質をいた。写真-5 は崩壊地の中腹に存在した上記の物質を撮影したものである。火の鳥温泉で見られた白色物質よりはやや変色していたが、火の鳥温泉の白色物質においても、試料のサンプリング後、時間の経過とともに変色し同じような色になったため、この崩壊地の粘土物質も変色していたのだと思われる。なお、火山研究所での白色物質は一部砂質土を含んでいたが、粘土を主成分としており、火の鳥温泉付近と山王谷川で見られた白色物質は共にほぼ粘土質のものであった。そのため、

いずれも一般的な流動化ではなく鋭敏粘土としての振る舞い¹⁶⁾をしたものと思われる。また、左岸側での地すべりにおいては白色物質の存在は確認されず、摩擦係数の小さい黒灰色層がすべり面になっていた可能性が高いと思われる。

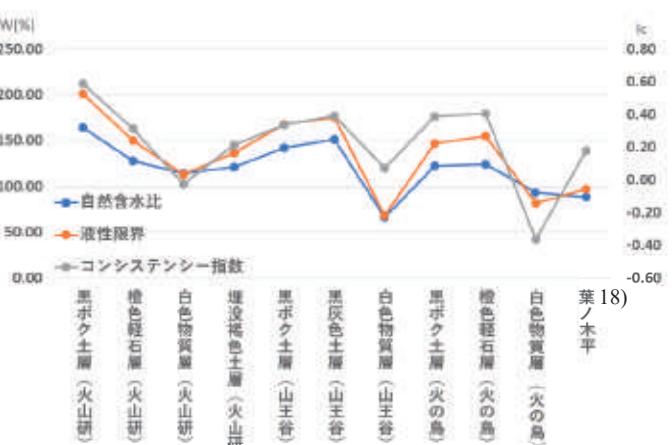
図-6 コンシステンシー試験結果

に注目した解釈もある¹⁷⁾。それによると、滲出水が多いほど繰り返し荷重により急激に強度が低下し、流動化しやすい可能性があるとされている。本研究では現地調査でサンプリングした試料について、420 μmのふるいで裏ごしを行ったものに対して、コンシステンシー試験を行った。その結果を図-6で示している。図中の左の縦軸は自然含水比と液性限界の含水比を示し、右の縦軸はコンシステンシー指数の値

を示している。また、物質層名のカッコ内はサンプリング場所を記載している。図より天然の状態での自然含水比は黒ボクを筆頭に高く、火山研究所、火の鳥温泉付近、山王谷川で見られた白色物質はそれよりは低い値となった。ただし、コンシステンシー指数 $I_c = (W_L - W_n) / (W_L - W_p)$ （ただし、 W_L : 液性限界（%）、 W_n : 自然含水比（%）、 W_p : 塑性限界（%）である）を求めてみると、各地で見られた白色物質のコンシステンシー指数 I_c は、自然含水比が液性限界に近いか、それを上回っていたことから、非常に小さい値となっており、現地では不安定な状態であったと考えられる。また、いずれの白色物質も葉ノ木平地すべりのすべり面物質よりも低い値となった。この結果より、やはり地震動によって白色物質の層で流動化に近い状況が発生した可能性が高いと思われる。ただし、オレンジ色の軽石層に関しては、粒径が大きいものを多く含み空隙も大きく、自然含水比も高かったため、砂地盤でよく見られる流動化に近い現象をこの層が起こした可能性も否定はできない。

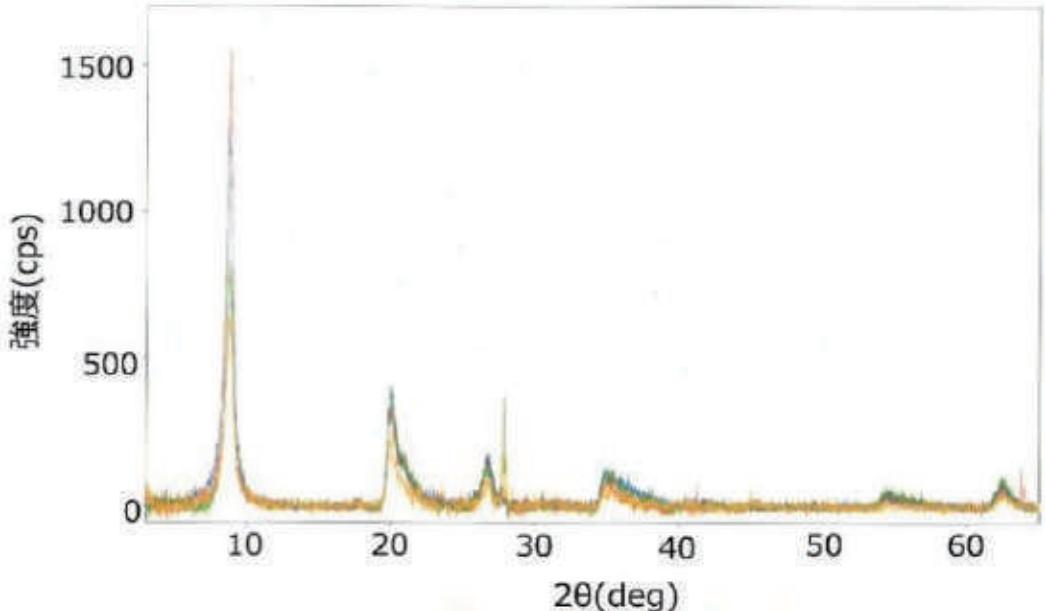
図-7 X線回折結果

次に、X線回折試験によりそれぞれの物質に含まれている鉱物を調べた（図-7）。オレンジ色の線は火山センター、緑色は山王谷川、青色と赤色は南阿蘇リゾート付近で採取したサンプルの試験結果を示している。その結果、各地で見られた白色の物質は全て同様のピークを持っていることが分かった。このピークは粘土鉱物のハロイサイトのものであると同定できた。なお、黒ボクや草千里ヶ浜軽石層には同様のピークは確認されなかった。ハロイサイトは、例えば 2011 年東北地方太平洋沖地震の時に発生し

た葉ノ木平地滑りでも確認されている粘土鉱物である⁸⁾。今回の熊本地震においても地震動を受けて流動化するような現象につながった可能性がある。
