九州における自然災害による石積ブロック擁壁 の崩壊現地調査と復旧対策のための模型実験

INVESTIGATION OF MASONRY RETAINING WALL DAMAGED BY NATURAL
DISASTER IN NORTHERN KYUSHU AND ITS COUNTERMEASURE

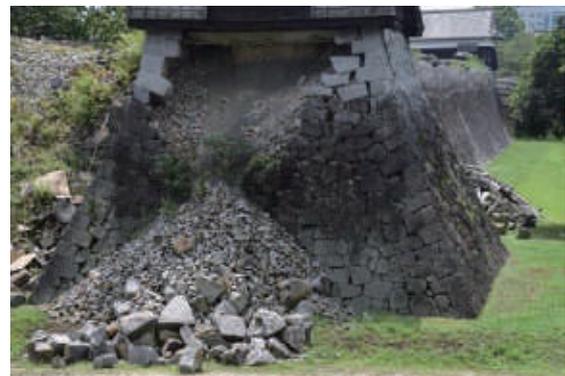
写真-1 地震による熊本城の石垣崩壊

千回にも及ぶ震度1以上の余震が続き、住宅の激しい揺れや倒壊の恐れに対する住民の不安が続き、避難期間は長期化した。震源は、布田川断層帯、近接する日奈久断層帯に分布が移動することが懸念された。4月25日には激甚災害に指定され、周辺自治体においても復旧活動が続けられている。熊本市のシンボルとも言える熊本城の石垣も大きな被害を受けた(写真-1)。

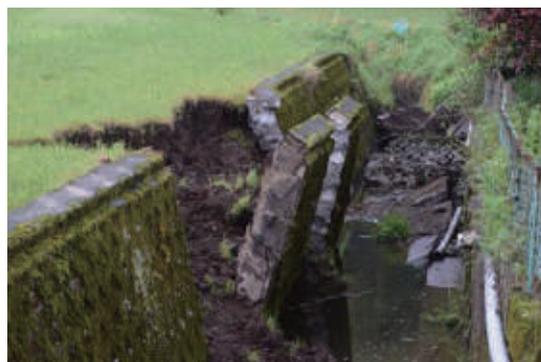
写真-2 地震による擁壁の崩壊 (益城町)

農地関係では、水田の液状化、法面の崩壊、地盤の亀裂とクラック、擁壁の崩壊(写真-2)、地盤沈下と隆起、牧場草地が被害を受けている。農業用施設では、ため池の堤体損傷と沈下、農道の路面沈下(熊本市、益城町秋津地区)・亀裂(宇城市不知火中腹地区)、広域農道(益城町、御船町、甲佐町)の被害が発生している。熊本県では、新たな被害を防ぐための緊急対策として、ブルーシートによるため池被災部の保護や仮設ポンプによる放流、被害箇所監視用ライブカメラを設置して、継続監視を行っており、営農の継続や再開に向けた応急復旧を進めている。さらに農家の方々が自ら取り組む復旧活動に支援している。また、稲作に必要な農業用水施設の応急復

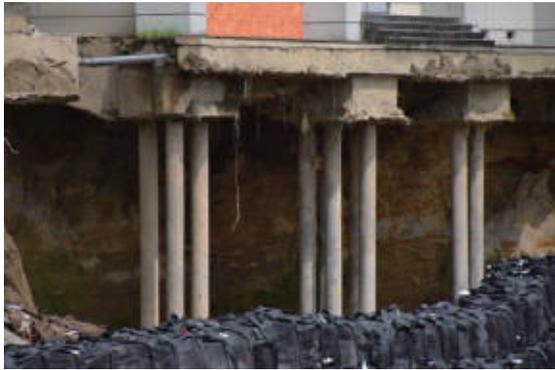
写真-3 校舎基礎下の剥きだしの支持杭

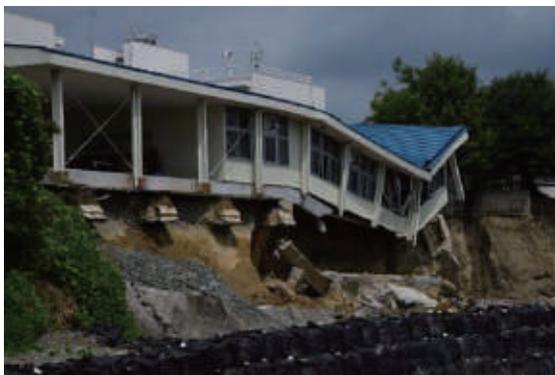
写真-4 中学校横の護岸の崩壊（朝倉市）

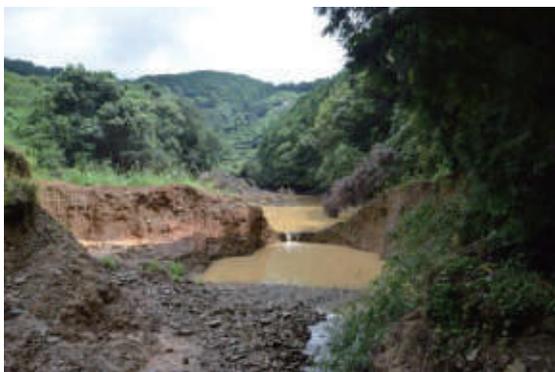
写真-5 ため池堤体の流出（朝倉市）

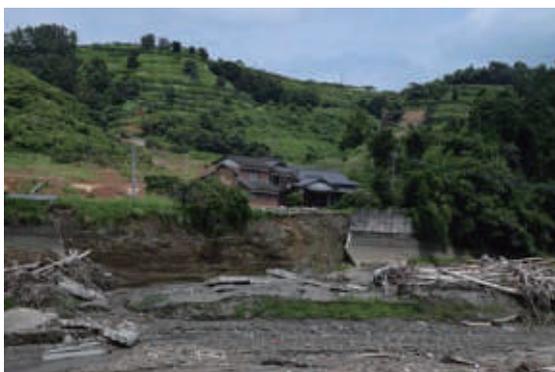
写真-6 ため池護岸の崩壊（朝倉市）

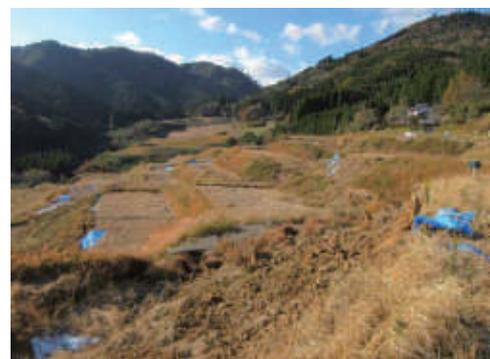
豊後大野市朝地町綿田地区で平成 29 年 5 月 16 日に地割れが見つかった。豊後大野市は 22 日、地割れは東西 300 メートル、南北 400 メートルの範囲に発生し、81 カ所で確認されたと発表した（写真-7）。豊後大野市総務課の弓氏の報告によると、2017 年に耕作できなかった水田の面積は 14.35ha（約 90 枚）で、対象戸数は 15 戸とのことであった。一帯は 1964 年にも長さ 100 メートル、幅 80 メートルの地すべりが発生しており、地下水面が高くなると、地すべりの危険性が高い地域と推測される。大分県は 26 日に亀裂幅などを常時観測する機器を 5 カ所に設置し、ボーリングで地下水の状況を調べる予定である。総務課によると、付近の 3 世帯 10 人が避難しているとのことであった。周辺の水田への通水を止めたため、3.2 ヘクタールで稲作ができない状態になっていた。階段状に連なる水田、コンクリートの路面や法面に亀裂が走っており、陥没で段差が生じ、道路が隆起したところもある（写真 8）。段差は、最初に民家の敷地で見つかり、最も大きいものは、長さ 80 メートル、幅 30 センチ、深さ 1.5 メートルに及んだ。

写真-7 豊後大野市の地割れ現場

大分県は、伸縮計と傾斜計を設置して、高精度で地すべりの観測を継続中である。調査では、地すべりの規模を把握するために、UAV（ドローン）による空撮を行った。現地状況の詳細が明らかでない場合、短時間で地盤災害調査に有効な手法である。画像-1に空撮した画像を合成したものを示す。また、画像-2はオルソデータにした後、タイル画像で表示したもので、地すべり区域の状況が視覚的に判断できる。

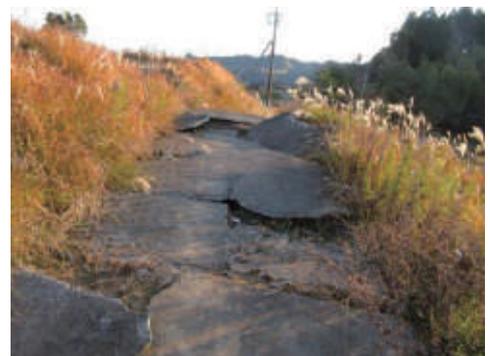
写真-8 地すべりにより屈曲した農道

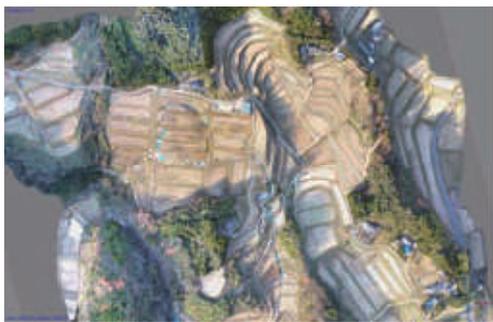
画像-1 朝地町綿田の棚田地域の合成画像

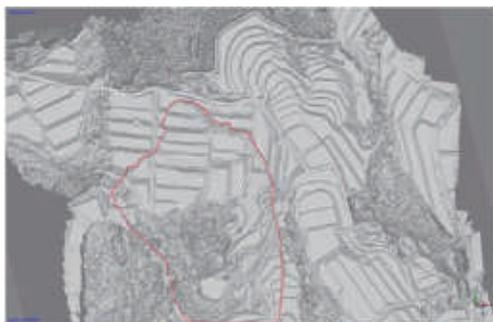
画像-2 地すべり崩壊区域の把握

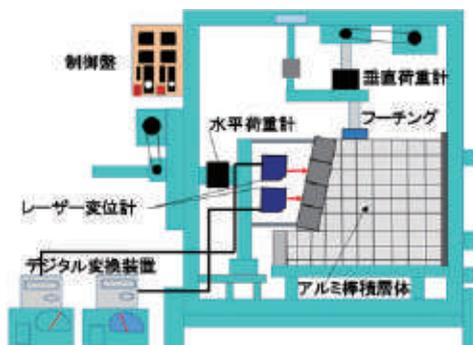
今回の現地調査より、石積み擁壁やブロック積み擁壁の崩壊、また急な法面の崩壊対策に着目した。ここでは、石積みブロック擁壁の崩壊メカニズムの可視化、崩壊現象を把握し、その補強対策を検討するために、アルミ棒積層体を用いた模型実験を実施した。実験装置内のモデル地盤は、長さ 50mm、直径 1.6mm と 3.0mm の 2 種類のアルミニウム製の円柱棒を重量比 3 : 2 で混合し、砂地盤を想定した。図-1 に石積み擁壁実験装置の概略図を示す。モデル地盤のブロック擁壁全長を 232mm (58mm×4 個) に設定し、勾配を設けることで、地盤の高さ (H) が決定される。また、農業機械や構造物の基礎を想定し、上方から荷重板 (フーチング) を一定の速度で操作して荷重を加えることで、変位を与えた。ブロックの水平変位量は、非接触型レーザー変位計 (精度 0.003mm) を設置して、荷重がブロックに直接加わ

らないように測定した。今回は、ブロック体が孕み出しを起す現象を模型実験で評価することにしたため、上下のブロックは固定して、地盤上端から 2 番目、3 番目中央部 2 個のブロックの変位量を計測した。荷重計と変位計はアンプで増幅され、デジタル表示される。ブロック擁壁の変状やすべり面の位置などの崩壊メカニズムの可視化のためにデジタルカメラで一定間隔に撮影した。

図-1 石積擁壁実験装置の概略図

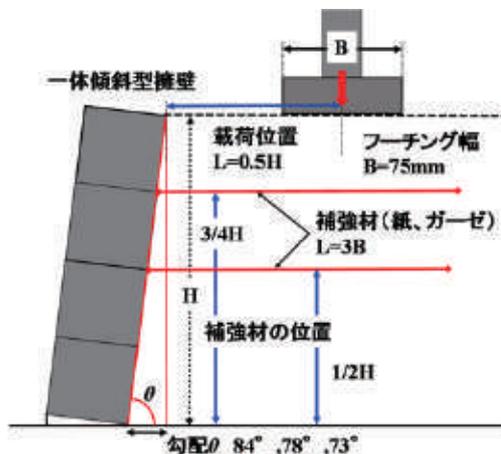
図-2 荷重位置と補強材の配置図

図-2に示すように、ブロック一体傾斜型の擁壁モデルを設定して、現地の石積みブロック擁壁や急な法面を想定した1分勾配(84°)、2分勾配(78°)、3分勾配(73°)の計3種類の傾斜角度とした。さらに、垂直荷重の荷重の位置(L)を擁壁から擁壁高さ(H)の0.5倍(116mm)、また、荷重をかけるフーチング幅(B)を75mmで実施した。補強材料は、紙とガーゼの2種類を選択し、フーチング幅の3倍の長さとした。紙(PPC用紙)の引張強さは4.20kN/m、ガーゼの引張強さ1.79kN/mである(以下では、紙を補強材p、ガーゼを補強材gと記載して示す)。初期摩擦を考慮して、補強材には幾つかのアルミ棒を貼り付けて実験を行った。また各ブロック同士にも摩擦が存在する。さらに、地盤内の変位やせん断面の位置を目視でも観察できるように、アルミ棒積層体の表面に20×20mmの正方形メッシュをマジックペンで描いた。

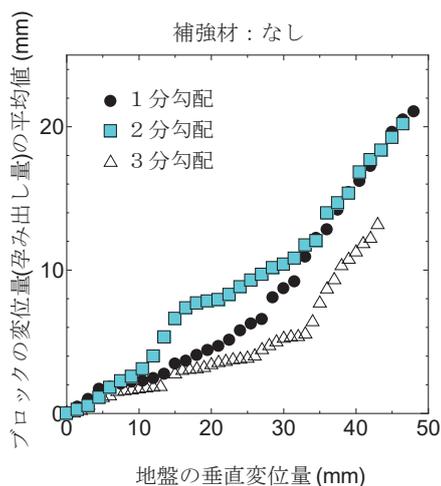
補強材料の有無による一体傾斜型擁壁のブロックの前面への変位量(孕み出し量)を比較するために、地盤上端から2番目と3番目のブロックに設置したレーザー変位計による変位量(平均値)として、地盤の垂直変位量の関係で示した(図-3)。地盤の垂直変位量が小さい段階では勾配による違いは顕著では無かったが、変位量が大きくなると違いが表れた。変位量が大きくなるとアルミ地盤が再配列を起こすため、不規則な性状を繰り返す。一方、図-4に示すように、地盤から1/2Hの位置に補強材pを敷設するとブロックの孕み出し量を抑えていることがわかる。図-5と図-6には、補強材の位置の違いによるブロックの変位量(平均値)と地盤の垂直変位量

図-3 地盤の垂直変位とブロック変位

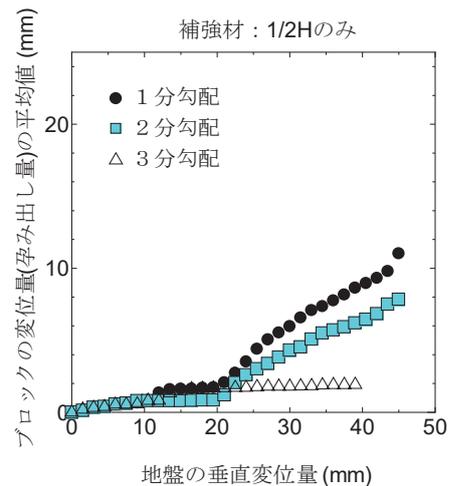
図-4 地盤の垂直変位とブロック変位

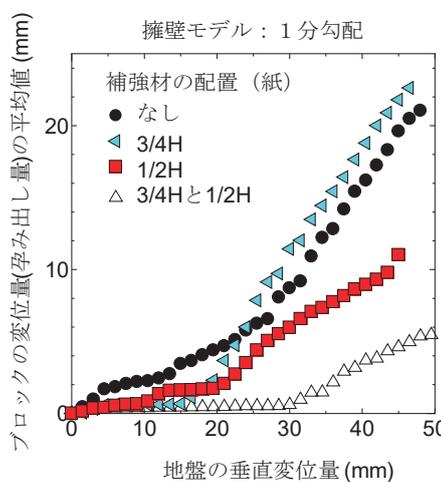
図-5の1分勾配の一体傾斜型擁壁において、補強材pを地盤から3/4Hの位置と1/2Hに位置、さらに両方に敷設した結果、変位量の小さい段階での補強効果は、補強材pでは2枚敷設した方が孕み出し量をかなり抑えることができた。ただし、垂直変位量が大きくなると地盤の崩壊やすべり面が発生するため、ブロックの変位量が乱れる傾向がうかがえた。今回の場合、補強材gを使用した場合、補強材pを使用した場合と異なる傾向となった。孕み出し量が抑えられる補強材の敷設方法が存在することが考えられるため、詳細な考察のためには、今後も実験データの蓄積が必要である。

図-5 補強材が紙の場合の変位

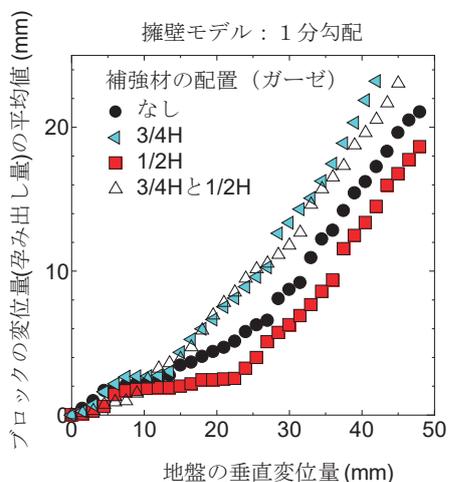
図-6 補強材がガーゼの場合の変位

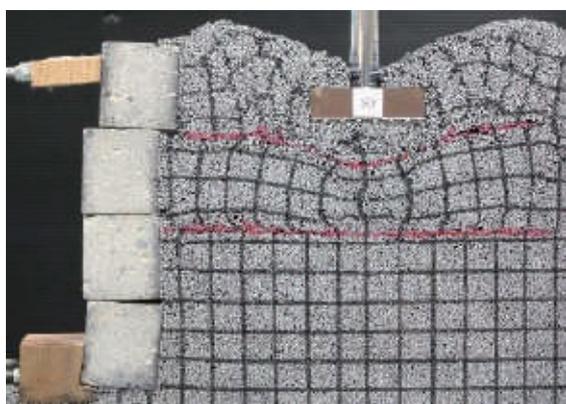
補強材を敷設した地盤の可視画像から地盤の変形状況とすべり面の位置を把握した。図-7は補強材pを2枚敷設した画像である。補強材pが1/2Hの下側では変形していないことから、補強材pが2枚で変形を抑制していることがわかる。図-8は補強材g

図-7 地盤の変形 (2枚の補強材 p)

が2枚の場合を示す。擁壁のブロックが孕み出していることが観察できる。図中には、実験終了時のせん断によるすべり面の形状を実線で加筆した。上端と下端のブロックは孕み出しを起こさせるために固定したため変位は無いが、補強材 g の場合は、地盤の圧縮からせん断が発生した。以上のことから、剛性の異なる2種類の補強材を用いた実験結果より、補強材 p の引張強さ (4.20kN/m) が補強材 g の引張強さ (1.79kN/m) の2倍以上あるため上部から伝わる圧力を抑制し、下方がほとんど変位していないことが画像による目視からも把握できた。補強材が存在すると地盤崩壊は上方で起こり、下方に変形が起こらないため、擁壁ブロックが大きく前面へ孕み出す現象が抑えられたと考えられる。

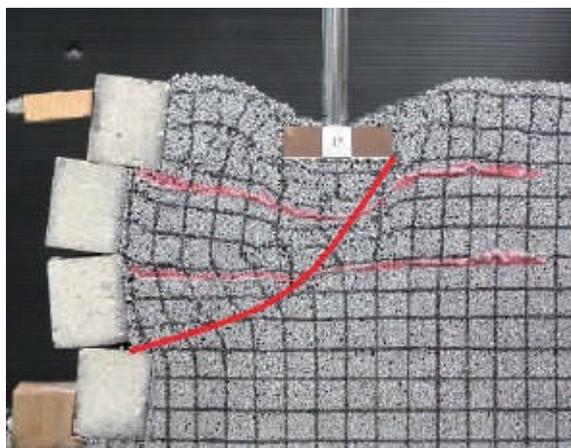
図-8 地盤の変形 (2枚の補強材 g)
